Umweltbericht

Fakten zur Umwelt 2001 - 2004

3.2.2 Besonders geschützte Biotope

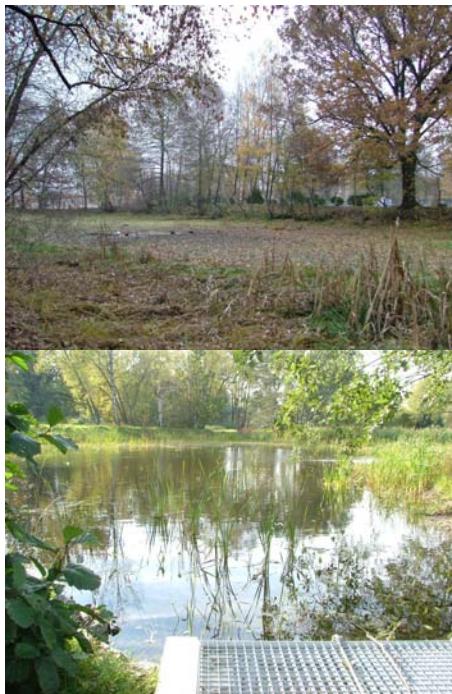
Abb. 3.2: Marienbadteiche - Zustand vor der Sanierung 2003 und nach der Sanierung im Oktober 2004

Die beiden, dem Marienbad direkt vorgelagerten Teiche sind Hauptlaichgewässer der mehrtausendköpfigen Amphibiensubpopulation. Angelegt wurden beide Teiche als Eisteiche, die das Eis für Eisschränke lieferten, bis diese später durch elektrische Kühlgeräte abgelöst wurden. Durch die Jahrzehnte unternommene Pflege waren diese Gewässer stark verlandet, die Zu- und Ablaufbauwerke völlig desolat. Außerdem gab es in den Teichdämmen Sickerstellen, die durch verrottete Baumwurzeln und Bimsrattengänge entstanden waren.

Aufgrund der Verschlammung befand sich die Wassergüte in einem schlechten Zustand. Im niederschlagsarmen Sommer 2003 erfolgte sogar ein vollständiges Austrocknen beider Teiche, das die Funktion als Laichgewässer in Frage stellte.

Nach den Planungen zur Sanierung, die die hohen naturschutzfachlichen Anforderungen zu berücksichtigen hatten, begannen die praktischen Arbeiten im Herbst 2003 durch eine beauftragte Firma. Zunächst wurde der Schlamm aus den Teichen entnommen und die Gewässer wurden vertieft, um frostfreie Bereiche mit einem Wasserstand von mehr als einem Meter zu erzielen.

Danach wurden alle Zu- und Ablauorgane (Mönchbauwerke) vollständig erneuert. Die Teichdämme wurden in stark beschädigten Bereichen neu errichtet, während die überwiegenden Abschnitte mit betonithaltigen Dichtungsmatten vor Durchsickerung geschützt wurden.

Um Schäden durch Bisamratten für die Zukunft auszuschließen, wurde flächenhaft ein Nagerschutz eingebaut. Durch die mit den Dammerneuerungsarbeiten erforderlichen Baumfällungen konnte gleichzeitig eine stärkere Besonnung der Teiche erreicht werden.

Bei den Arbeiten wurden Teilbereiche mit typischen Vegetationsbeständen wie Röhrichte und Großseggenbestände als Tabubereiche vom Befahren abgesperrt und konnten auf diese Weise erhalten werden.

Ein Großseggenbestand benötigt immerhin wenigstens zehn Jahre, bis er sich neu entwickeln würde. Für die Verbesserung der Situation für Amphibien wurden in den Röhrichtflächen kleinflächig mehrere Laichmulden angelegt. Im Wasserkörper selbst wurden hohlräumreiche Steinschüttungen eingebaut, die dem Teichmolch als Laichplatz und Versteck dienen. In Ufernähe ermöglichen Unterwasserbermen die Ansiedlung gewässertypischer Pflanzenarten.
