Carolabrücke

Ursache des Teileinsturzes Zug C

Anlage zum Gutachten - Bauwerksdiagnostik

Untersuchungsbericht für Zug A, B und C

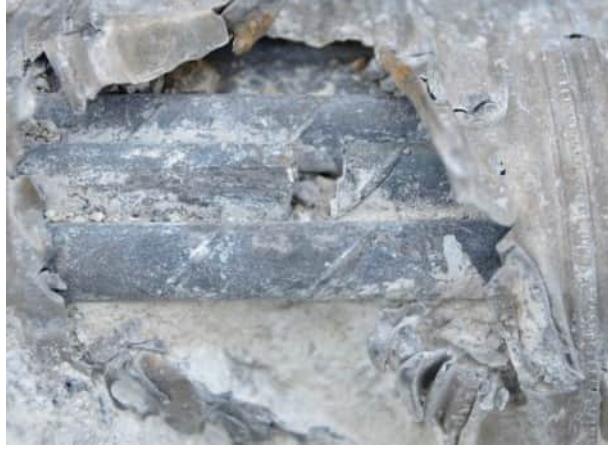
VERDACHTSSTELLE	ORT	VALIDIERUNG
Br A [U11]	Zug B, Achse D (B-SG-7)

<p>Drahtbrüche erkundet</p>
Br 1 [U12]	Zug A, Gelenk III-F (A-SG-11)

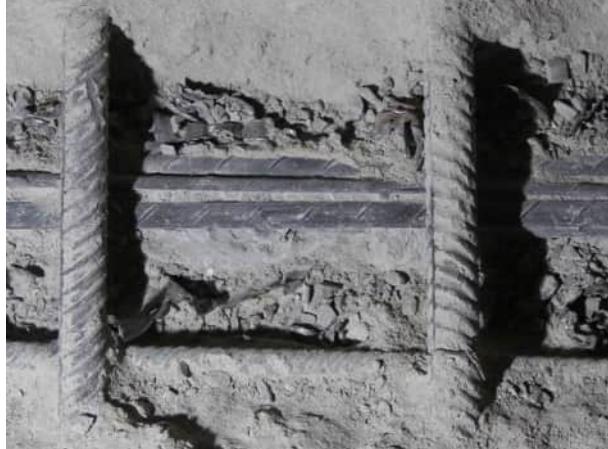
<p>Keine Drahtbrüche erkundet</p>
Br 2 [U12]	Zug A, Gelenk III-F (A-SG-12)

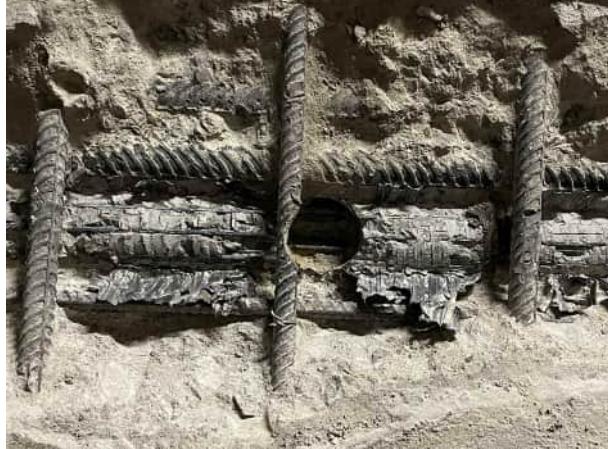
<p>Alte Kernbohrung auf Spannglieder</p>

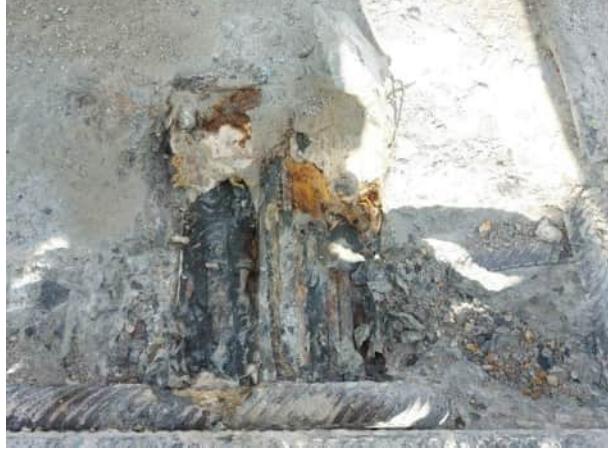
VERDACHTSSTELLE	ORT	VALIDIERUNG
Br 3 [U12]	Zug B, Achse D Fahrbahnplatte, (B-SG-6)

<p>Keine Drahtbrüche erkundet, aber Gips, Juteeinlage und abweichender Verpressmörtel → Vorschädigung möglich</p>
Br 4 [U12]	Zug B, Feld A-B

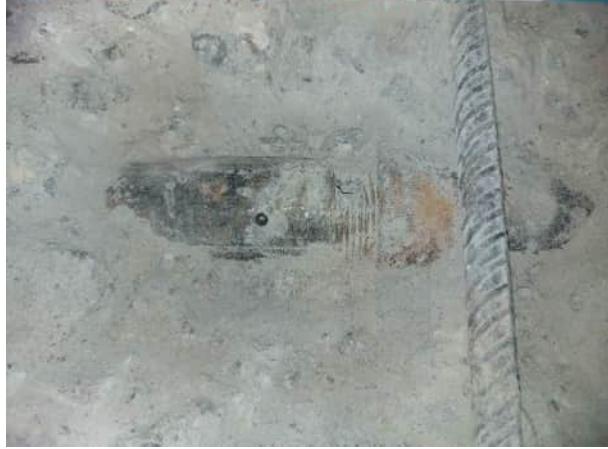
<p>Muffenstoß der Längenmesseinrichtung, kein Spannglied</p>
Br 5 [U12]	Zug B, Feld A-B	Gleiche Längsflucht wie Br 5
Br 6 [U12]	Zug B, Gelenk III-F	Keine Validierung

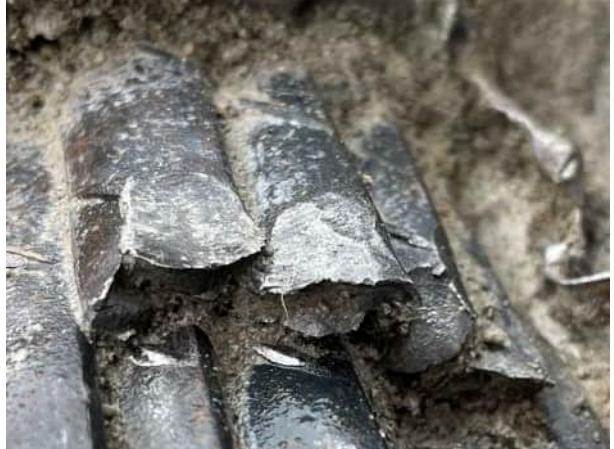
VERDACHTSSTELLE	ORT	VALIDIERUNG
Br I	Zug A, Achse D Fahrbahnplatte, (A-SG-8-1)

4 Drahtbrüche erkundet

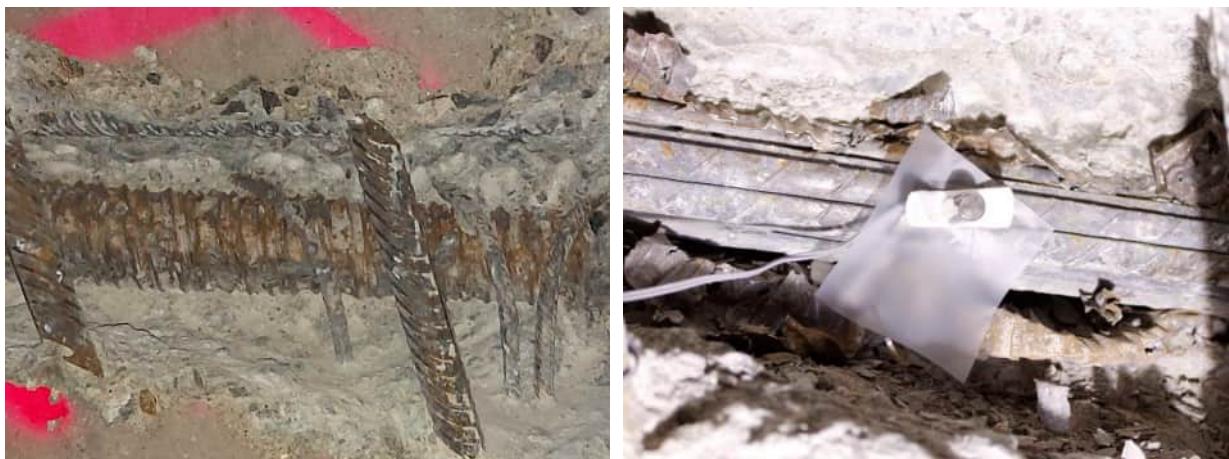
Die Hüllrohraußenseiten und -innenseiten der Stegspannglieder sind an den Brückenzügen A und B auffällig stark korrodiert, siehe Abbildung 5. Auf Grundlage der Ergebnisse der Anrissprüfung steht dies nicht im Zusammenhang mit einer Vorschädigung durch SpRK. Die Korrosion der Hüllrohre erfolgte offensichtlich während der Lagerung der Hüllrohre unabhängig und vor Einziehen der Spanndrähte.

Abbildung 5: Hüllrohr Stegspannglied A-SG-14. Links: Außen stark korrodiert, rechts: Innen ebenfalls korrodiert

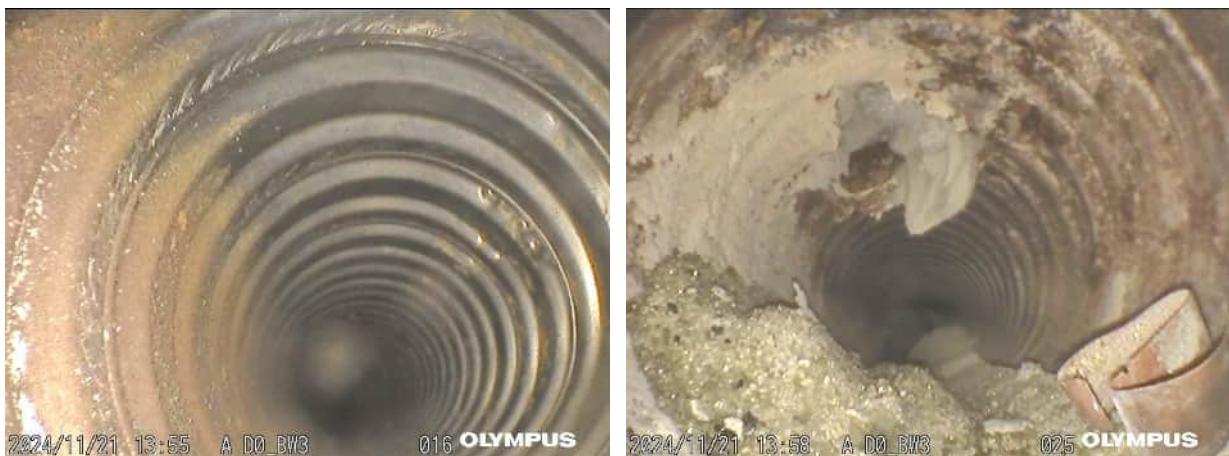
In der Bodenplatte Feld A-B des Brückenzugs A wurde ein leeres Hüllrohr erkundet, welches nicht verpresst war, siehe Abbildung 11. In dem untersuchten Bereich liegen planmäßig keine Spannglieder.

Abbildung 11: Endoskopbefahrung des Bohrkanals: Spuren von zeitweiser Feuchtigkeitsbelastung (links) und Betoneinbruch (rechts)

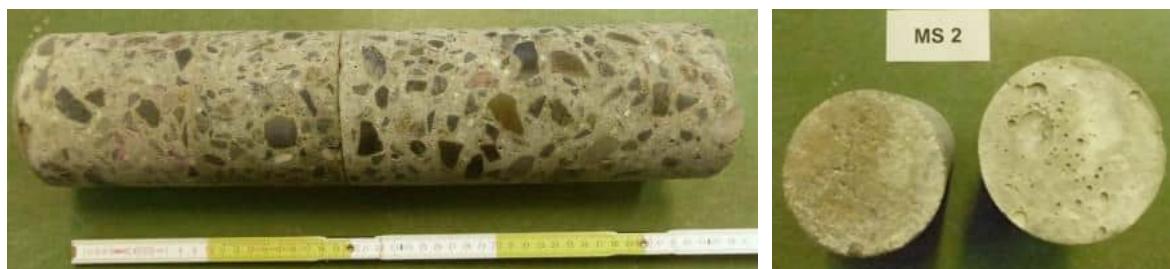
- Saxotest [U14] stellte im Jahr 2022 eine verbundlose Fuge in der Bodenplatte des Brückenzugs C nahe Achse E fest, siehe Abbildung 15. Der Bereich wurde mit benachbarten Kernbohrungen eingegrenzt.
- An der Unterseite der Bodenplatte des Brückenzugs C in Achse E wurde nach dem Einsturz unterhalb des Lagers ein Kiesnest festgestellt, siehe Abbildung 16.

Abbildung 15: Bohrkern nahe der Bodenplatte Zug C in Achse E mit verbundloser Fuge [©Saxotest \[U14\]](#)

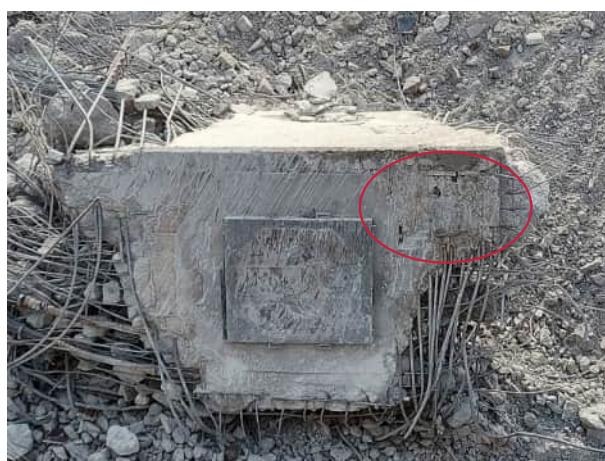
Abbildung 16: Kiesnest am Untergurt des Hohlkastens Zug C direkt am Lager Achse E

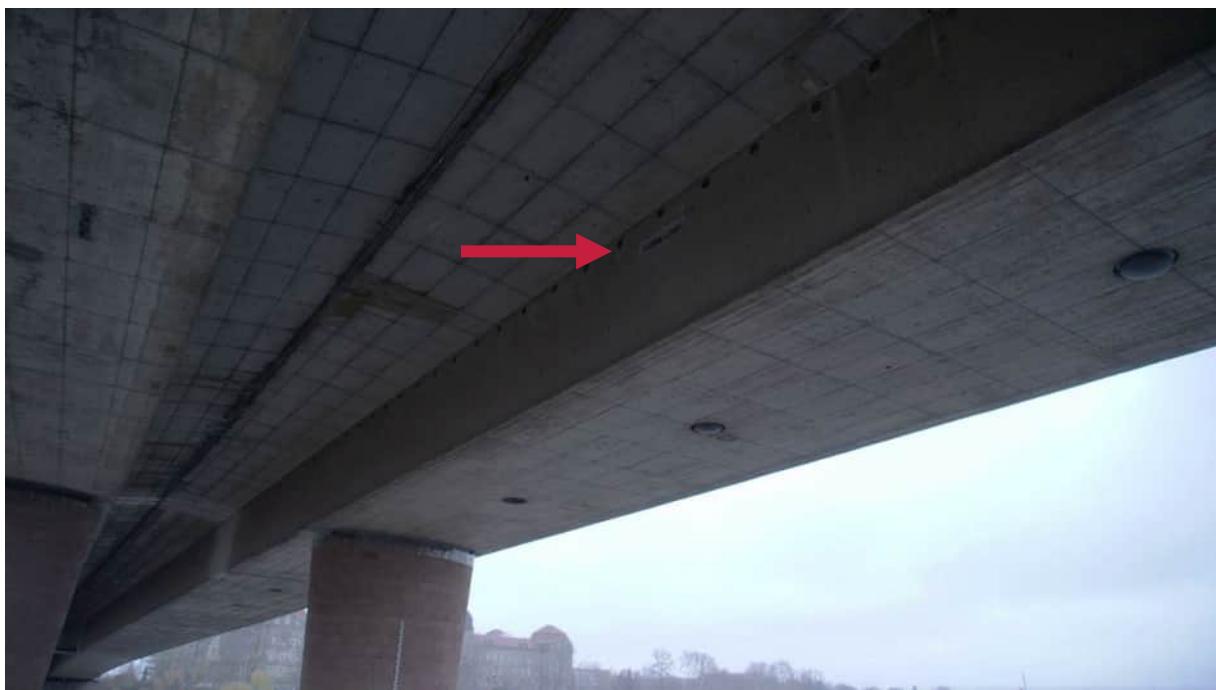
A-SG-1

Sondierungsöffnung im Steg Feld B-C, Zug A

- Es wurden keine Anrisse gefunden

- Spannung 81 N/mm², bei E-Modul von 205940 N/mm²
- Unplausibler Messwert, wahrscheinlich fehlerhafte DMS-Verklebung durch zu kalte Temperaturen

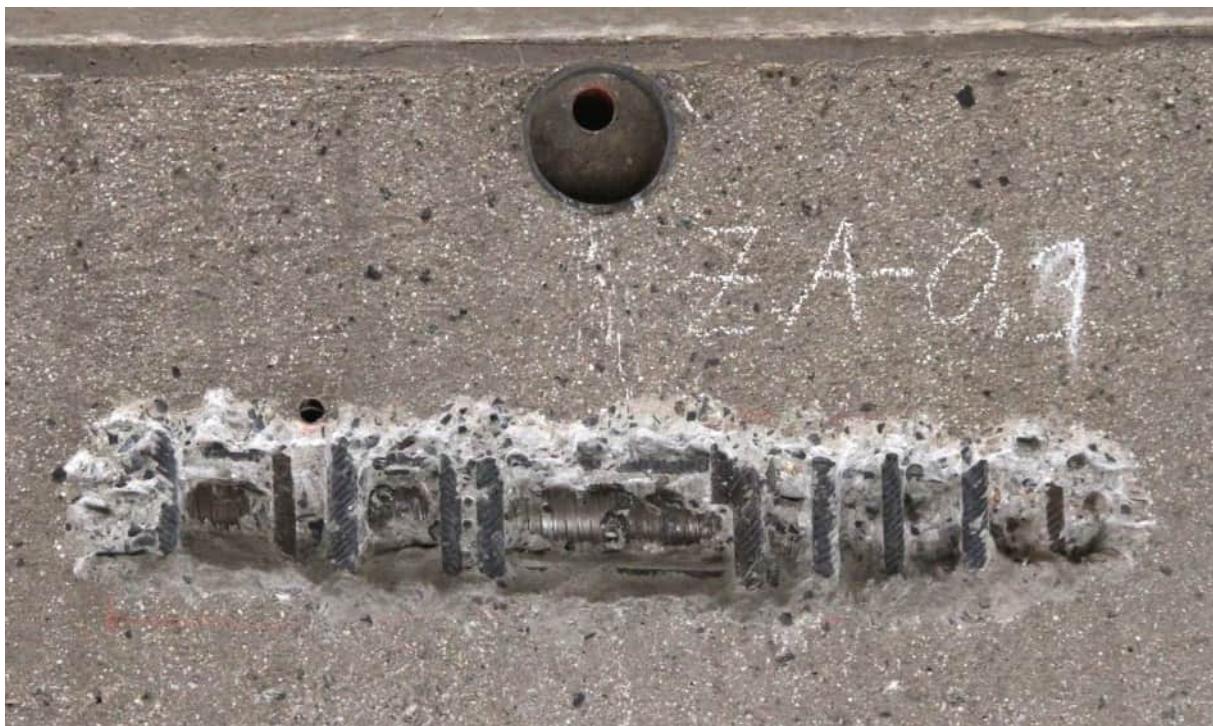
Abbildung 26:
Sondierungsöffnung [U14]

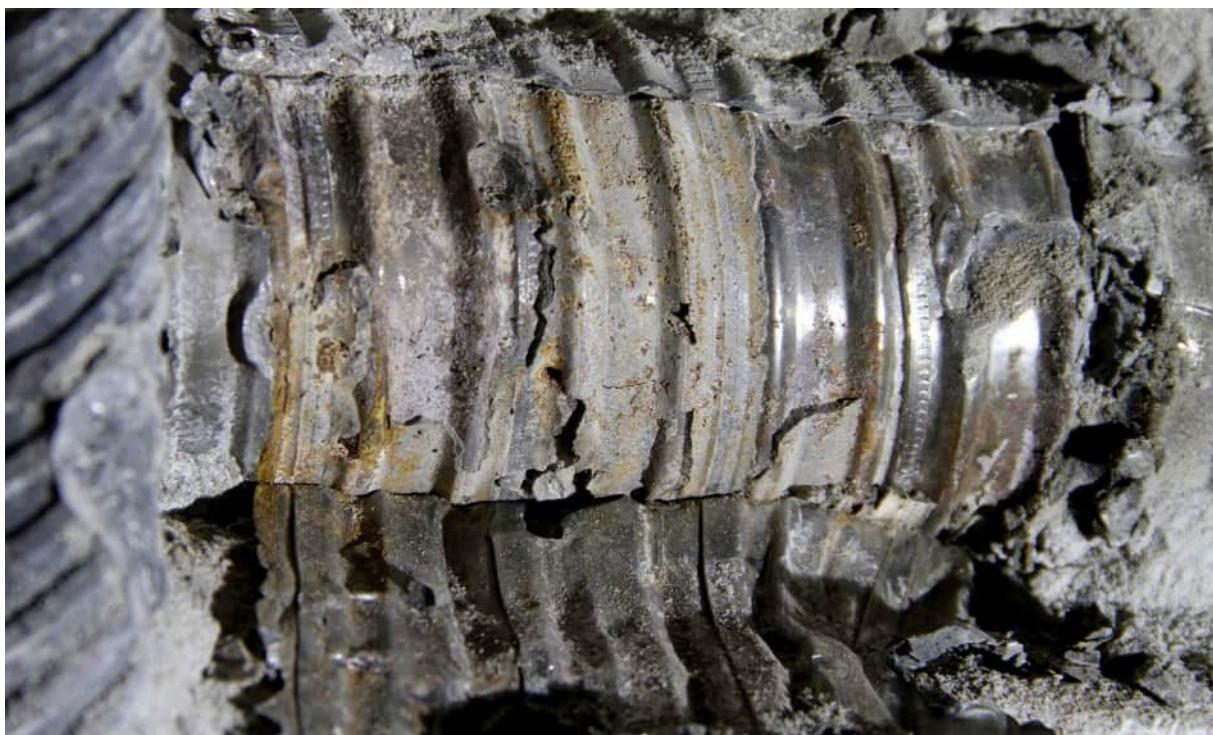
Abbildung 27:
Hüllrohrzustand von innen [U14]

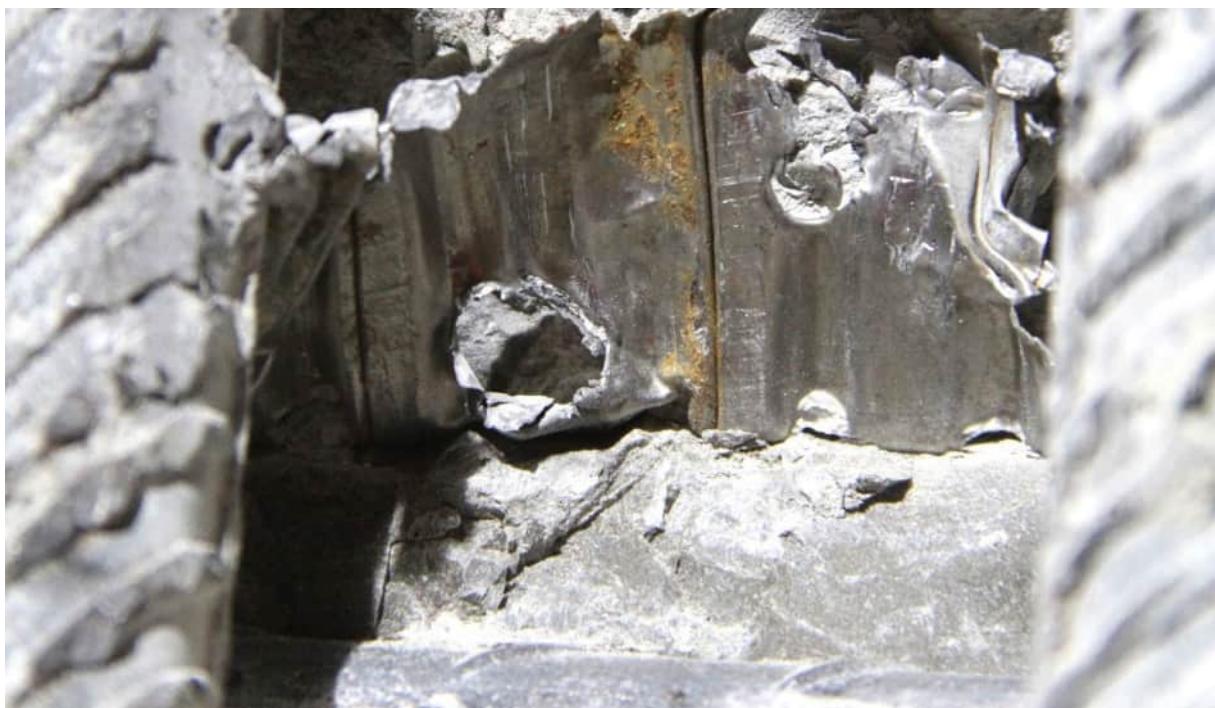
Abbildung 28:
Hüllrohrzustand von innen [U14]

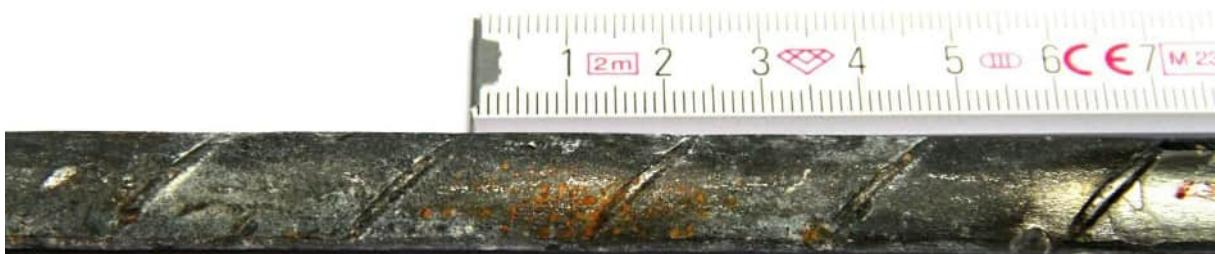
Abbildung 29:
Oberfläche des entnommenen Spanndrahts [U14]

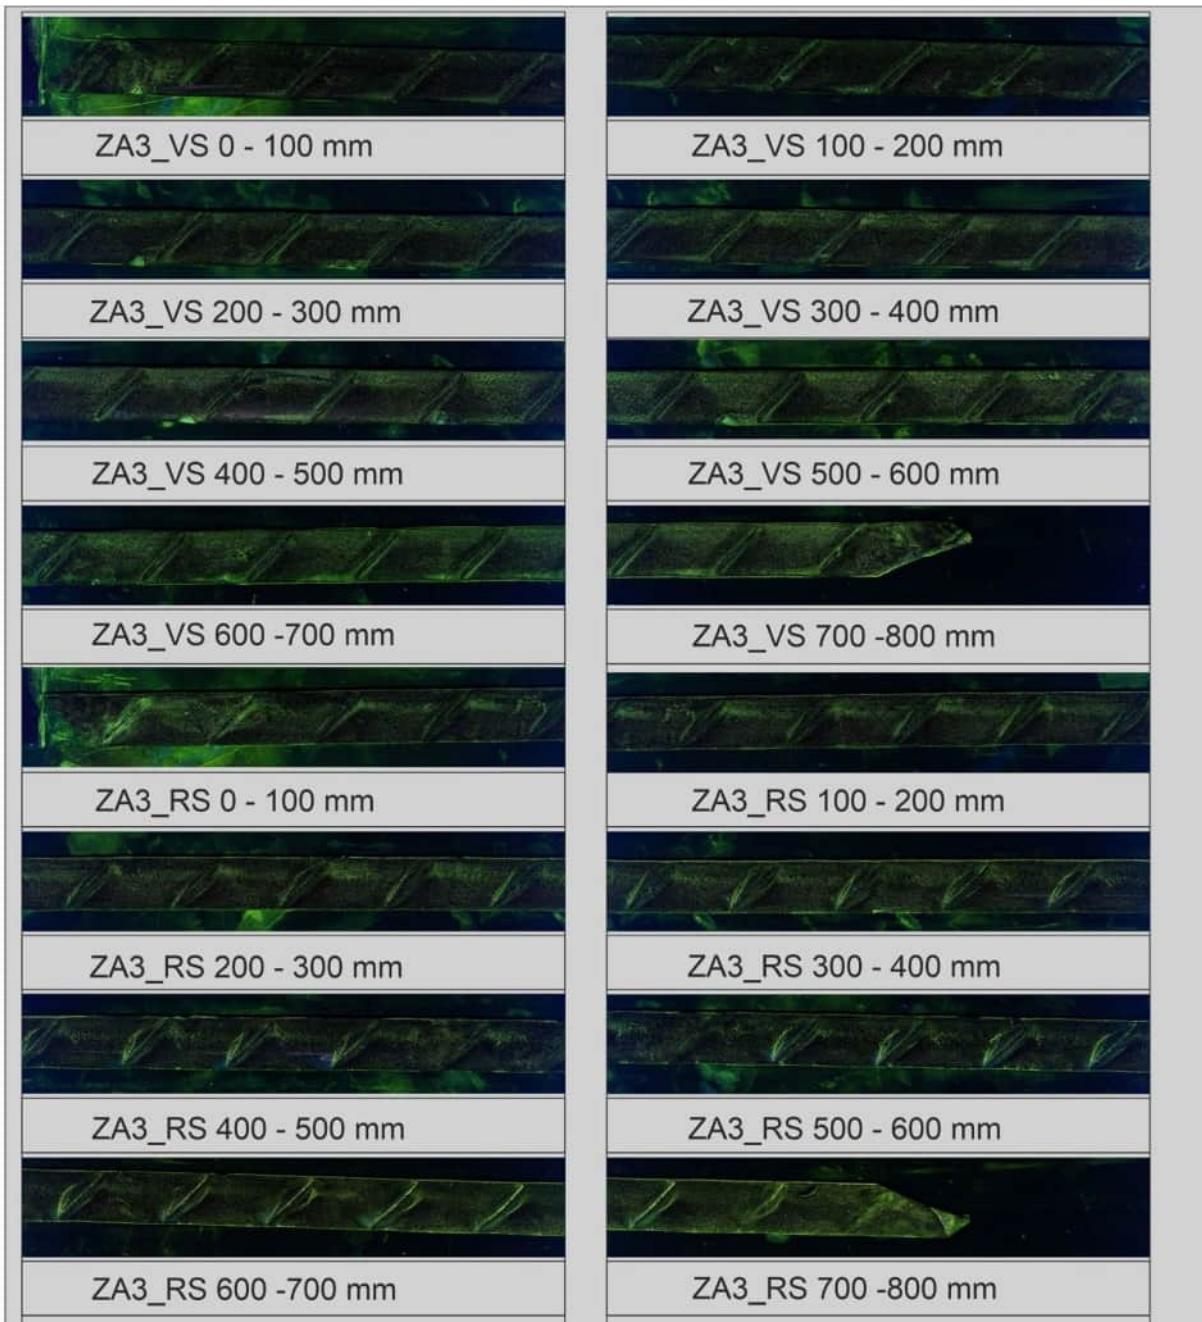
Ergebnisse der Anrissprüfung, Quelle: BAM [U10]

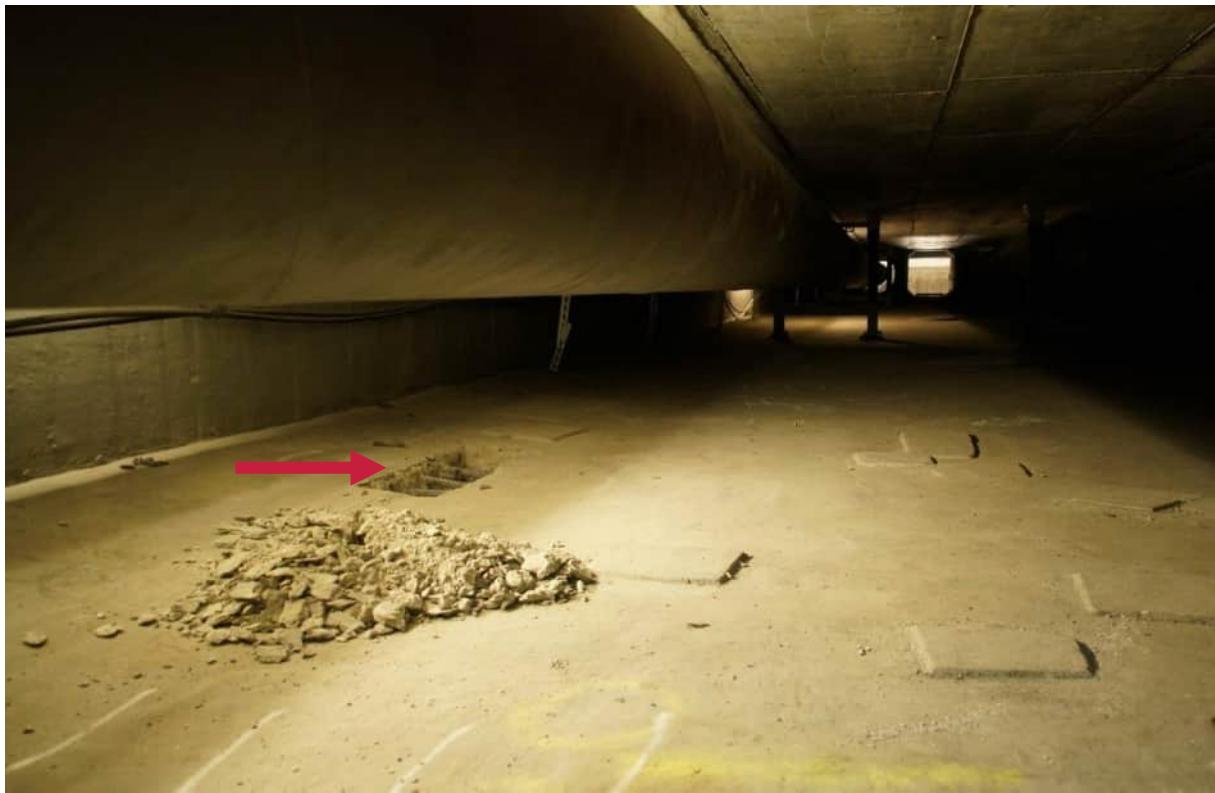
A-SG 2

Sondierungsöffnung in der Bodenplatte Feld A-B, Zug A

- Es wurden keine Anrisse gefunden

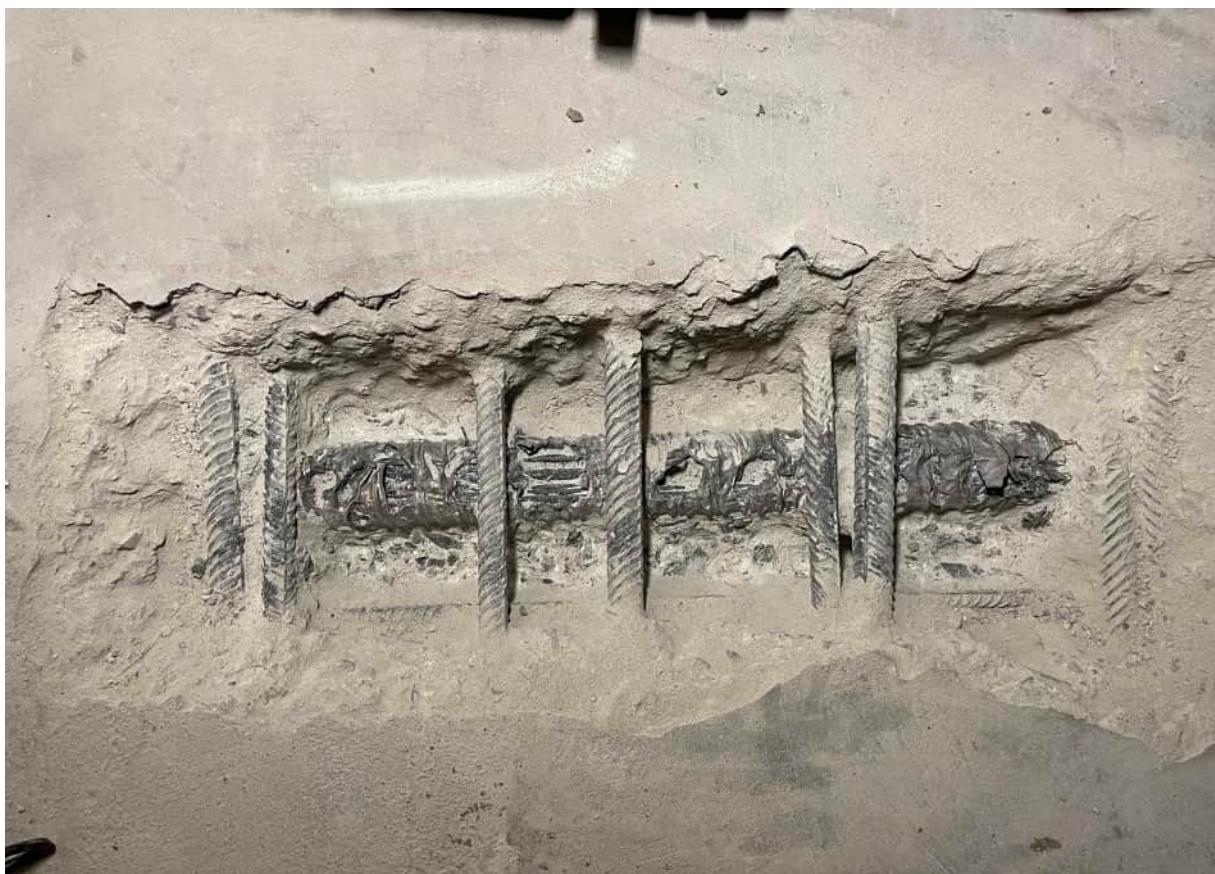
Hüllrohrzustand von außen

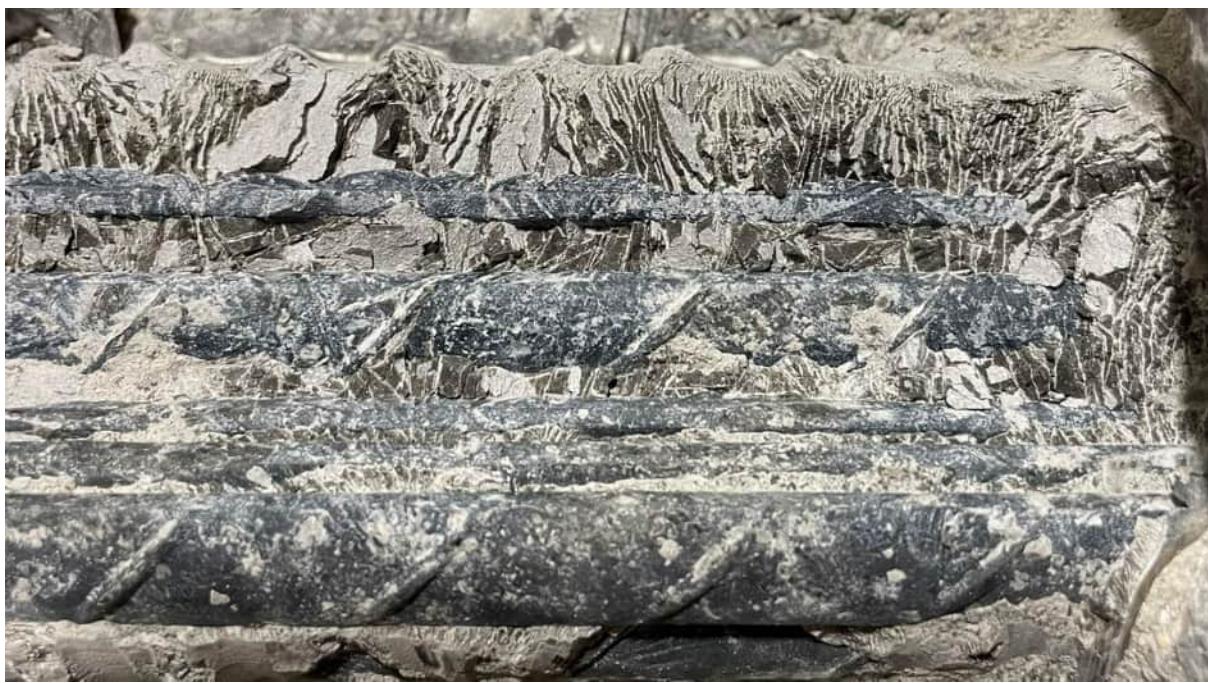
Abbildung 36:
Verpressmörtel Detail

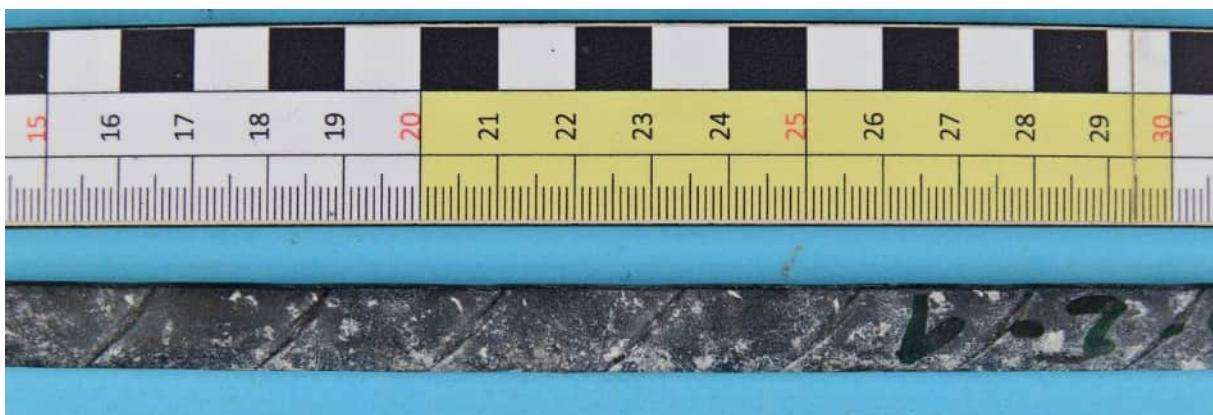
Abbildung 37:
Oberfläche des entnommenen Spanndrahts

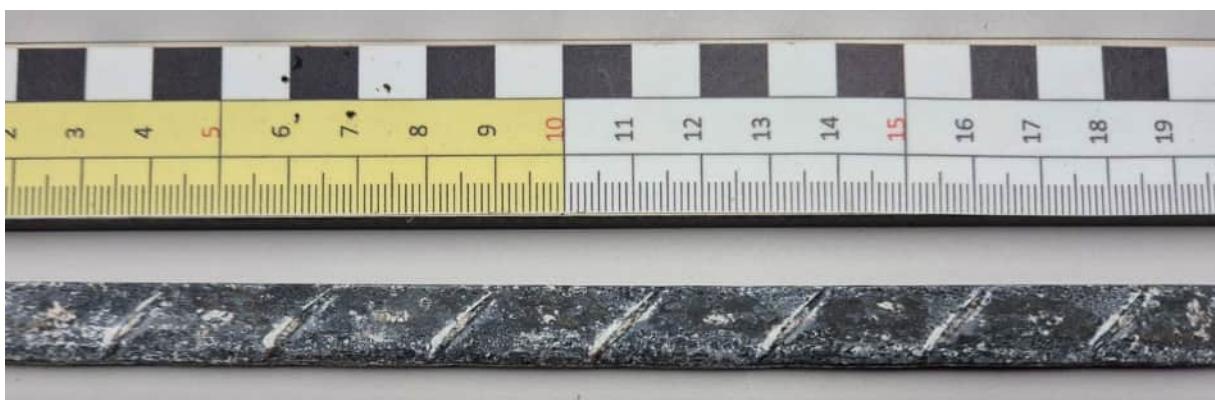
Abbildung 42:
Oberfläche des entnommenen Spanndrahts

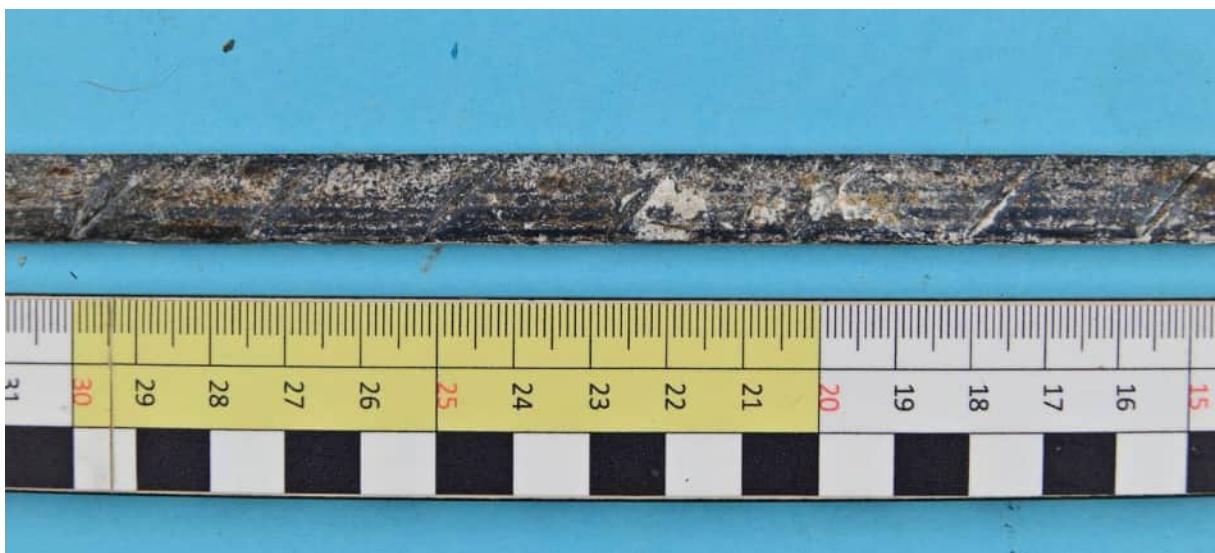
Abbildung 45:
Oberfläche des entnommenen Spanndrahts

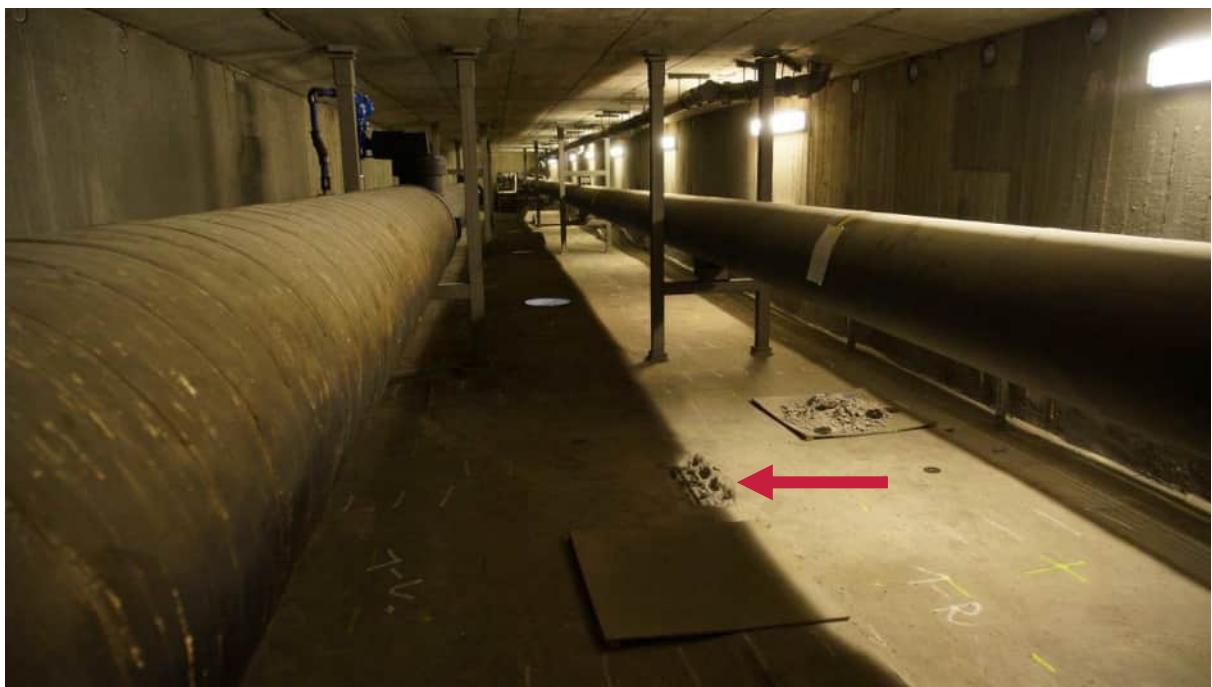
A-SG-4

Übersicht Sondierungsöffnung in der Bodenplatte, Stromeinhängeträger, Zug A

- Es wurden keine Anrisse gefunden

- Spannung 581 N/mm², bei E-Modul von 205940 N/mm²

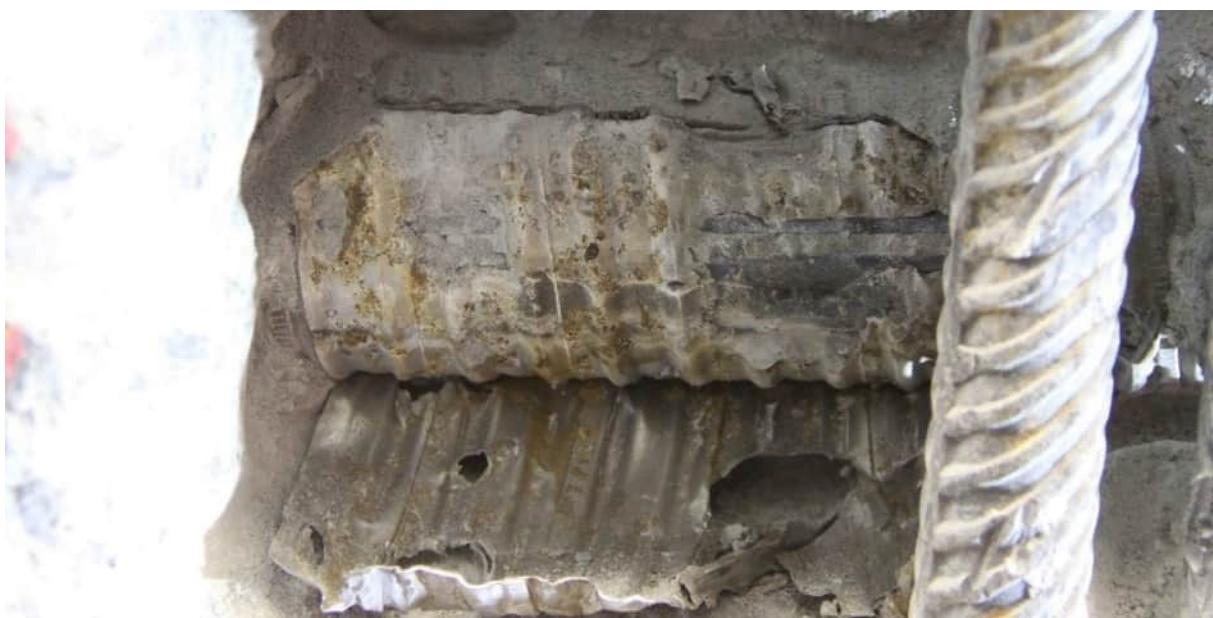
Hüllrohrzustand von innen [U14]

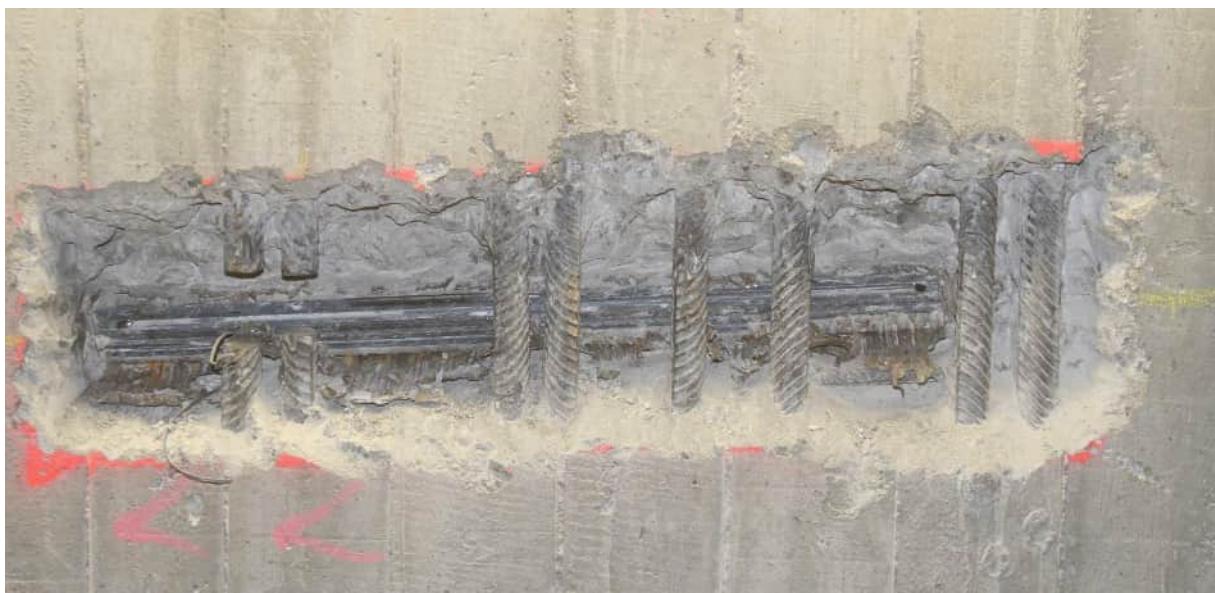
Abbildung 56:
Hüllrohrzustand von innen [U14]

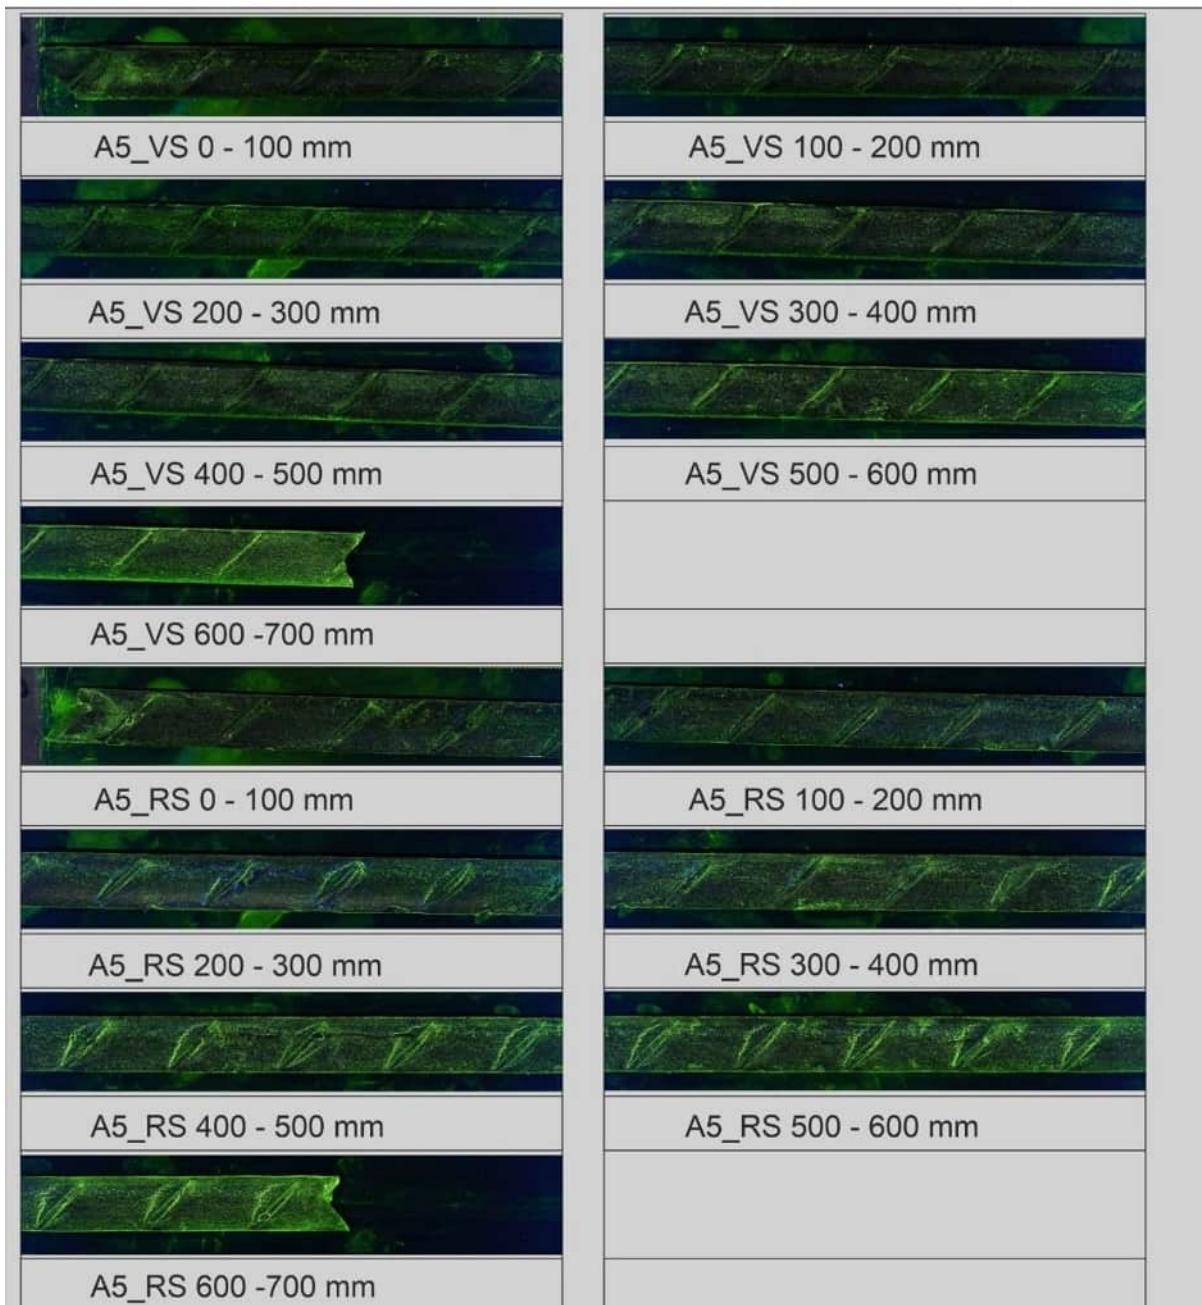
Ergebnisse der Anrissprüfung, Quelle: BAM [U10]

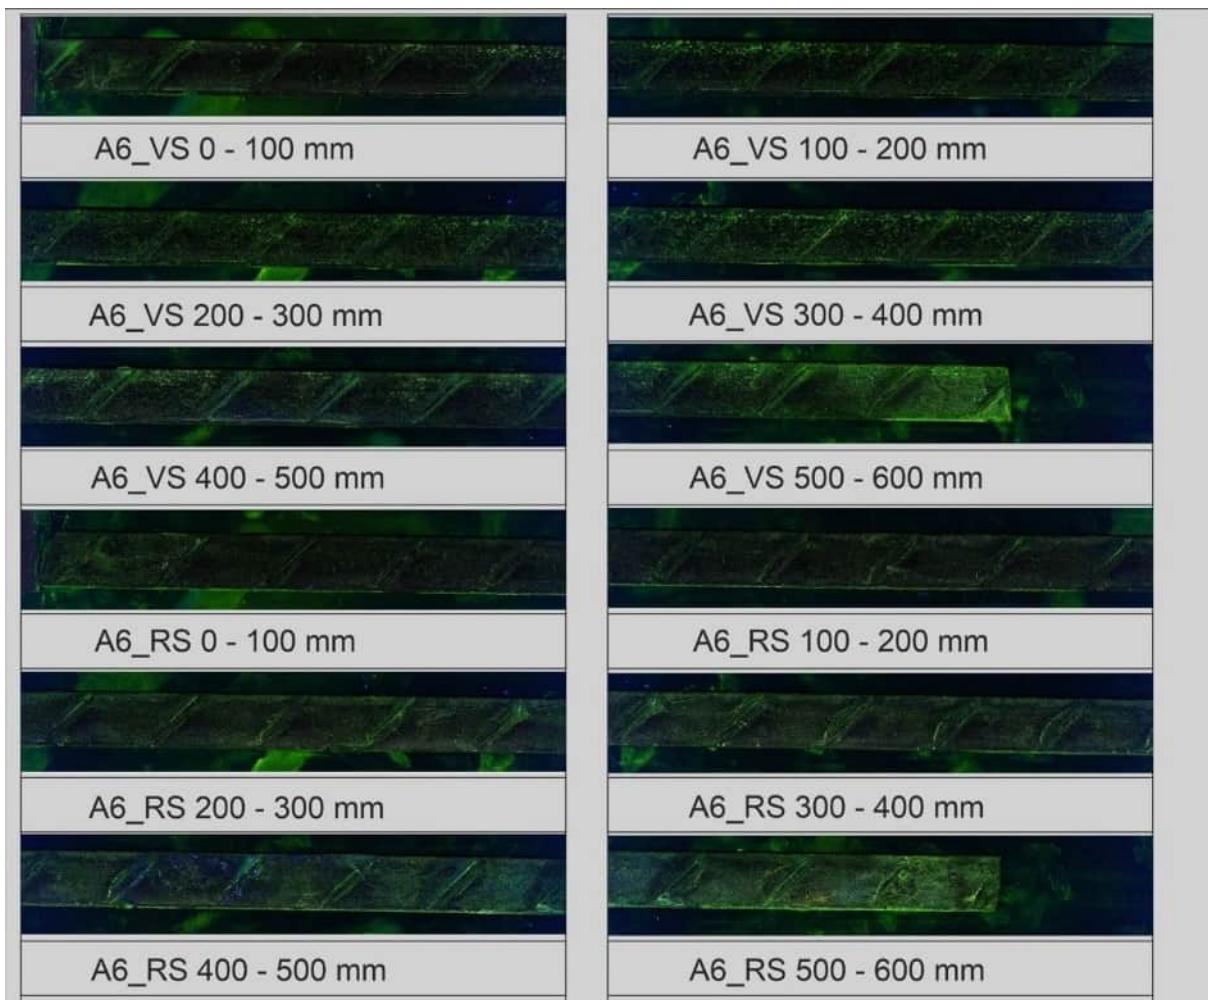
**Abbildung 66:**

Ergebnisse der Anrissprüfung, Quelle: BAM [U10]

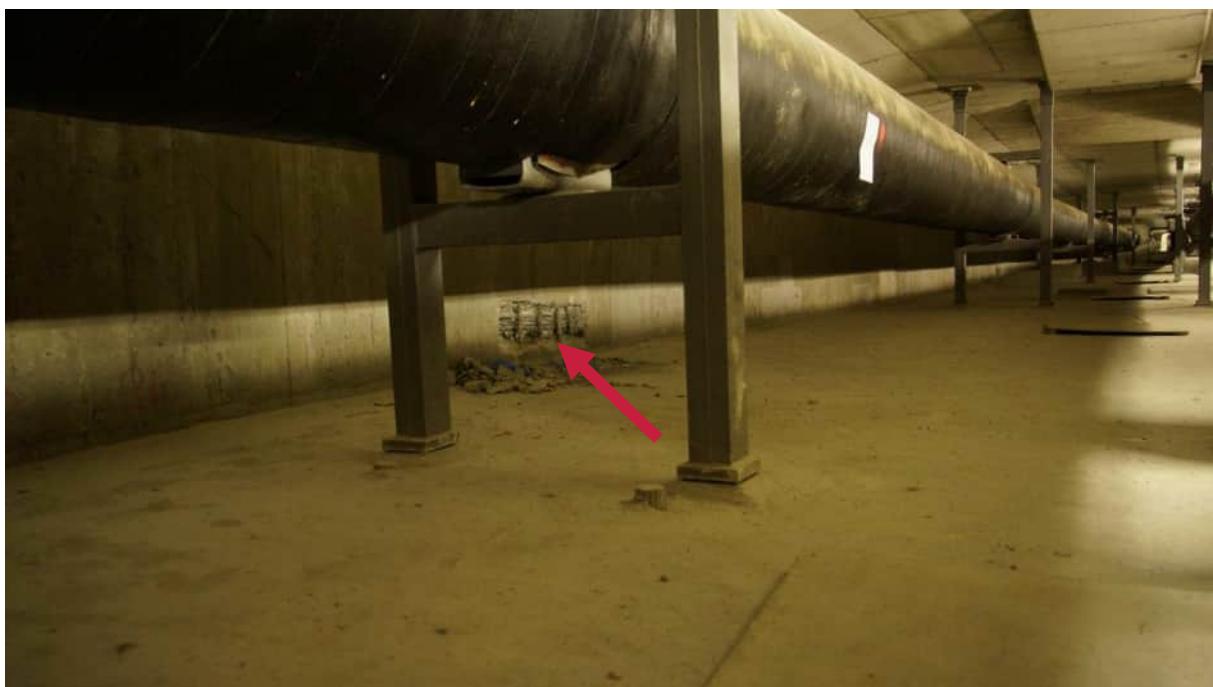
A-SG-7

A-SG-7, Brückenzug A, Feld D-E, Steg (durchgehend)

Abbildung 68:
Sondierungsöffnung im Steg, Feld D-E, Zug A

- Es wurden keine Anrisse gefunden

- Spannung 566 N/mm², bei E-Modul von 205940 N/mm²

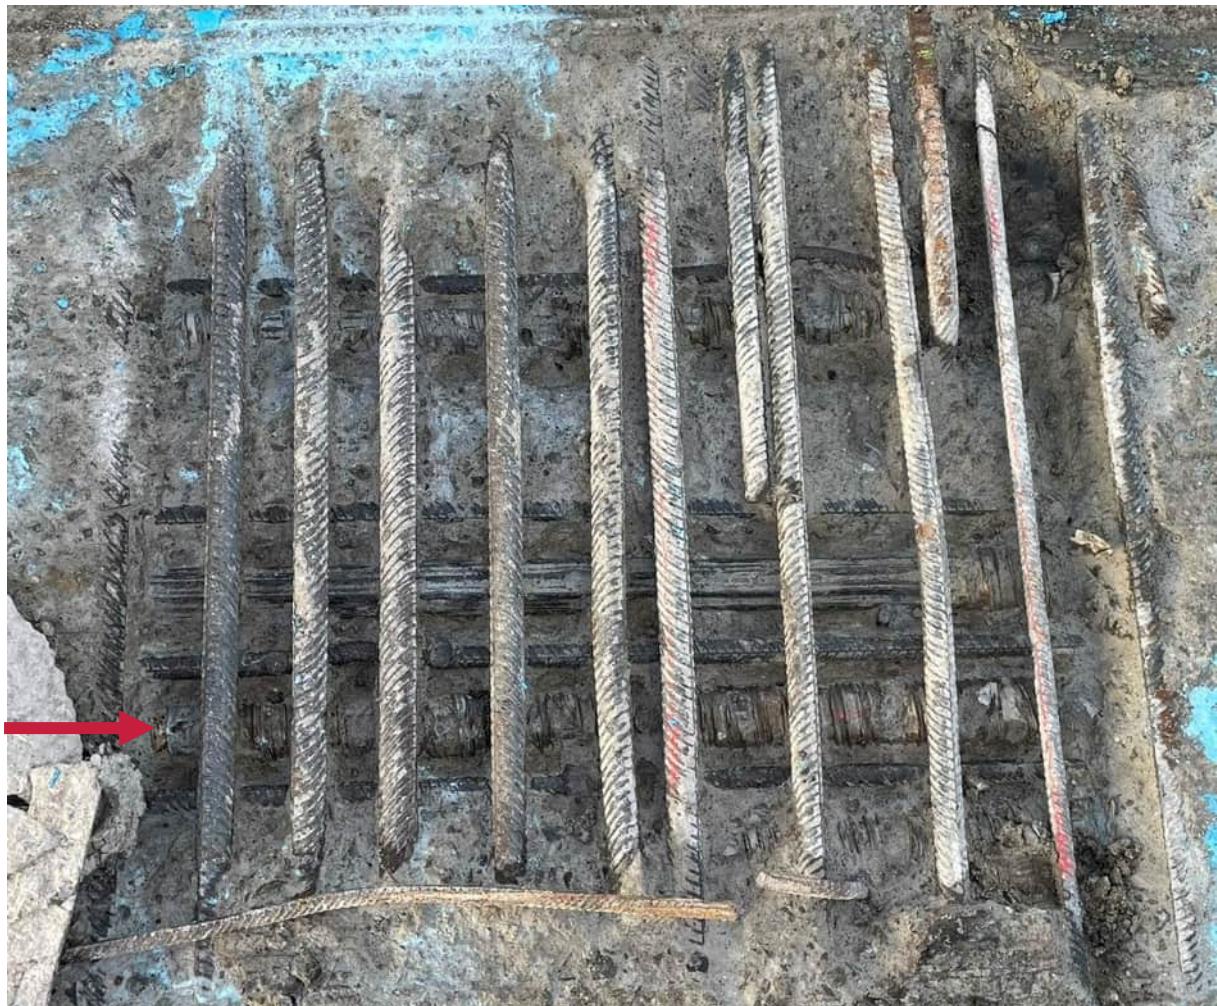
A-SG-8-1

A-SG-8-1, Brückenzug A, Achse D, Mitte der Fahrbahnplatte

Abbildung 75:
Sondierungsöffnung in der Mitte der Fahrbahnplatte Achse D, Zug A

- Es wurden Anrisse gefunden

- Beim Öffnen des Hüllrohrs wurden an 4 Spanndrähten Brüchen festgestellt

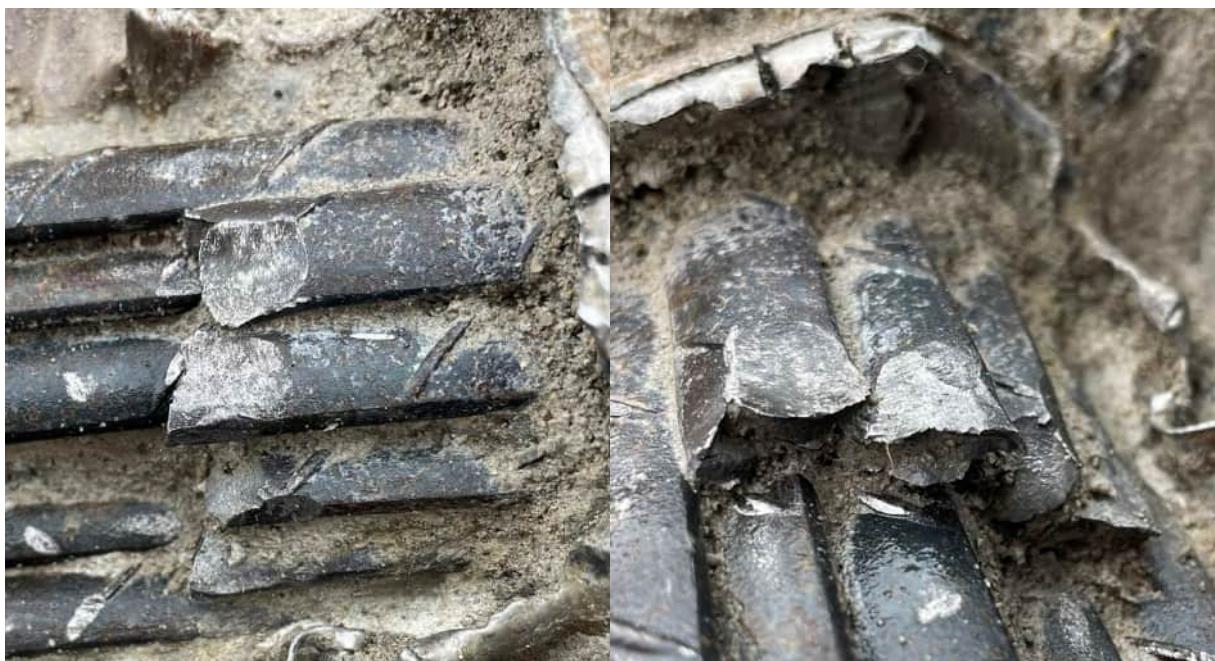
Abbildung 79:
4 bereits gebrochene Spanndrähte

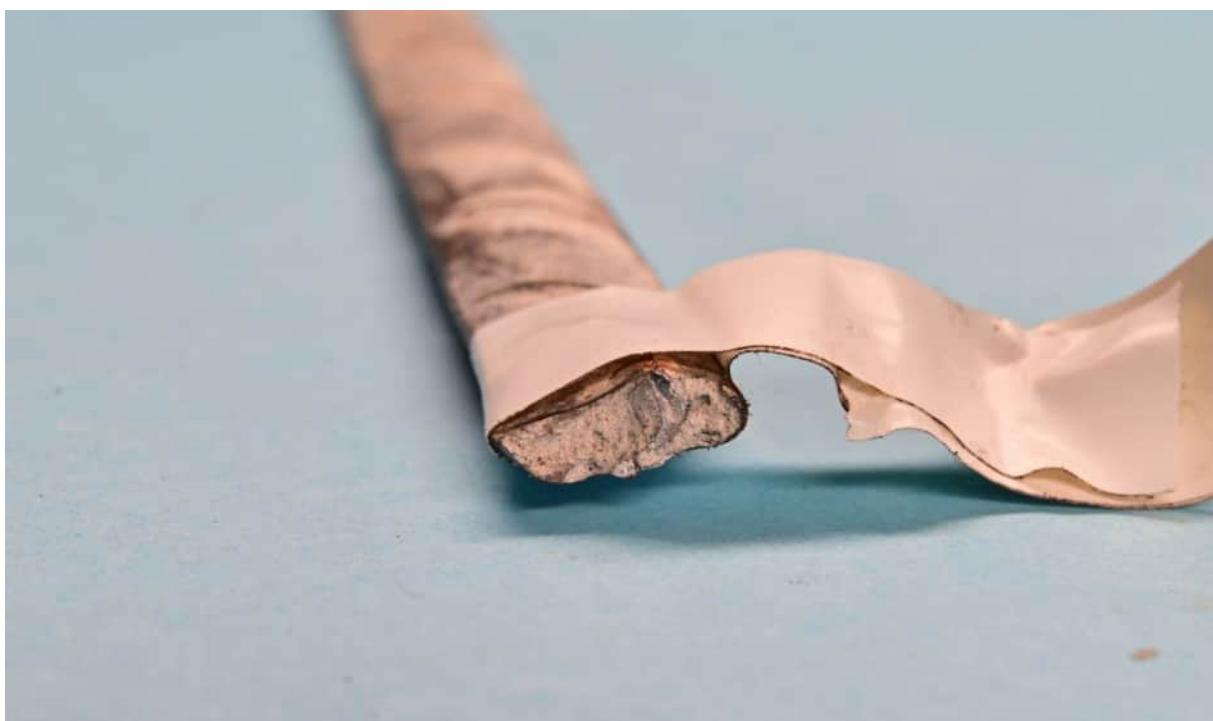
**Abbildung 81:**

Bruchfläche Spanndraht 8-1-1
