Carolabrücke

Ursache des Teileinsturzes Zug C

Anlage zum Gutachten - Bauwerksdiagnostik

Untersuchungsbericht für Zug A, B und C

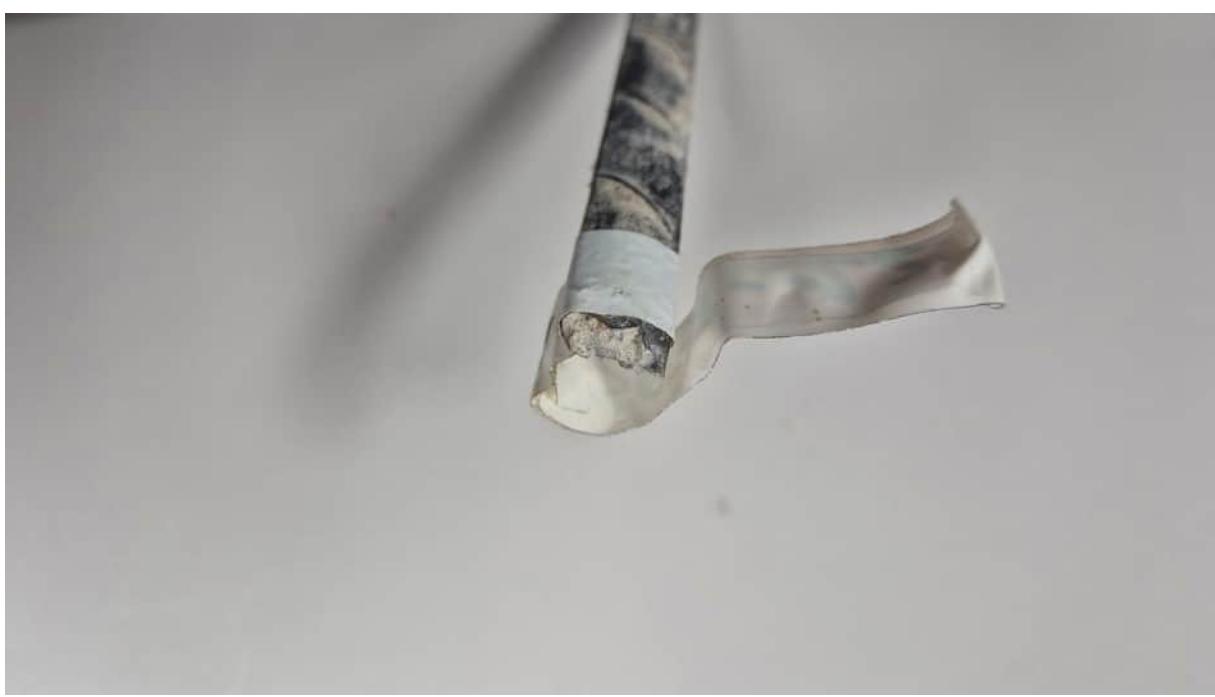
**Abbildung 83:**

Bruchfläche Spanndraht 8-1-2

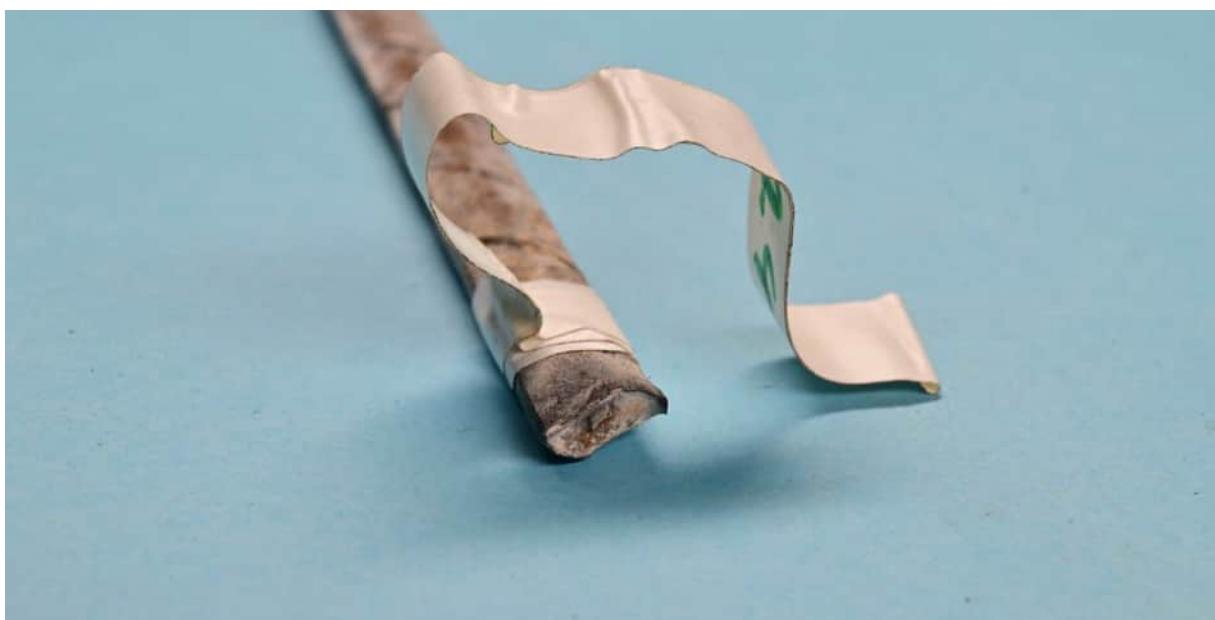
**Abbildung 87:**

Bruchfläche Spanndraht 8-1-4

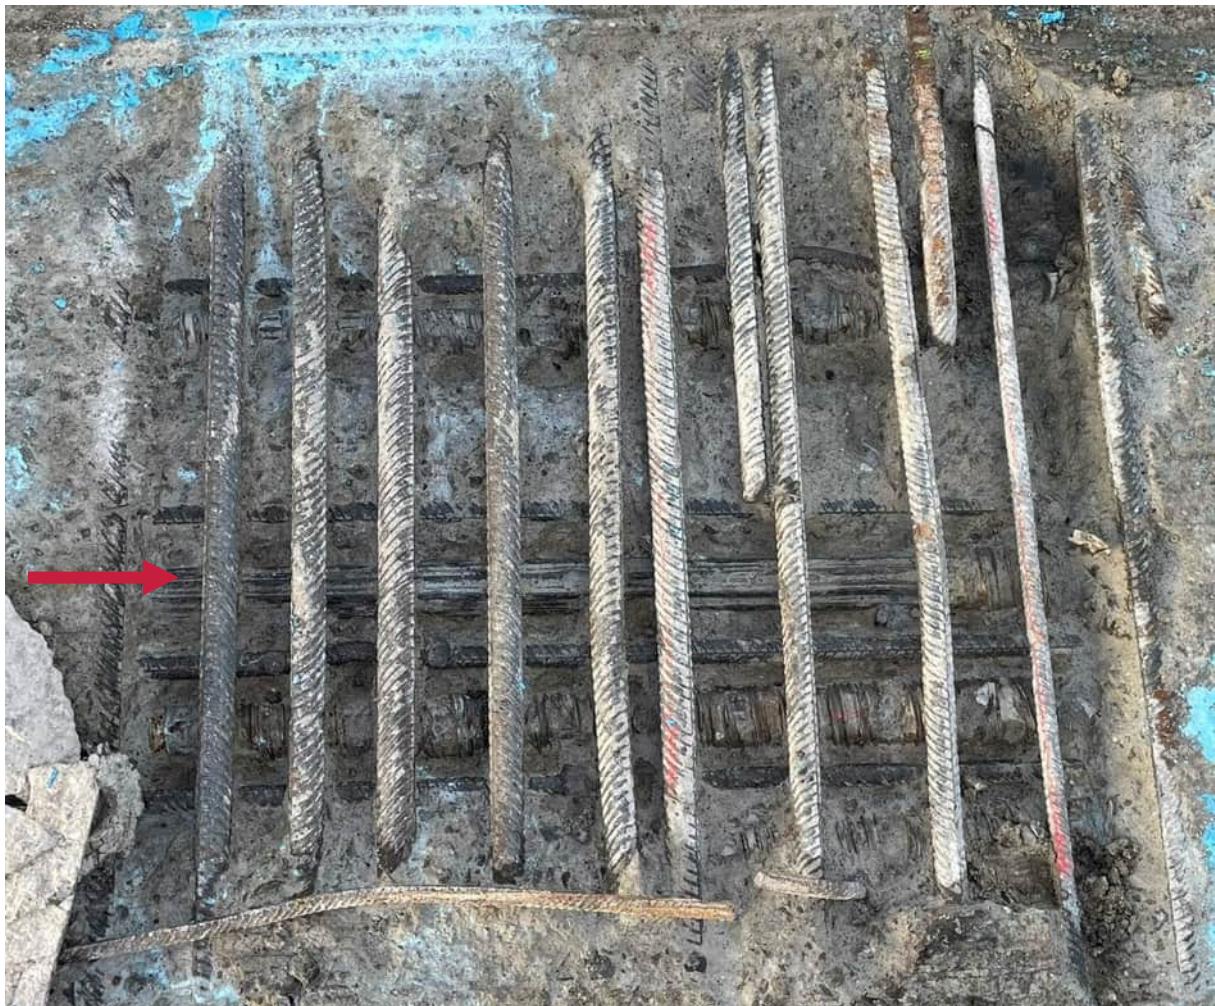
A-SG-8-2

A-SG-8-2, Brückenzug A, Achse D, Mitte der Fahrbahnplatte

Sondierungsöffnung in der Mitte der Fahrbahnplatte Achse D, Zug A. **Im Öffnungsbereich war kein Hüllrohr vorhanden.** Das Bild entstand nach Entfernung des Betons, bevor Arbeiten an den Spanngliedern durchgeführt wurden.

- Es wurden Anrisse auf der Rückseite gefunden

- Im geöffneten Bereich wies das Spannglied kein Hüllrohr auf

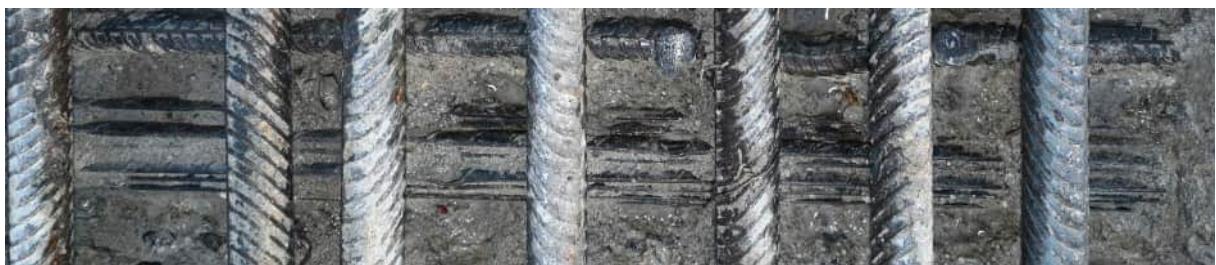
**Abbildung 91:**

Spannglied ohne Hüllrohr im Öffnungsbereich

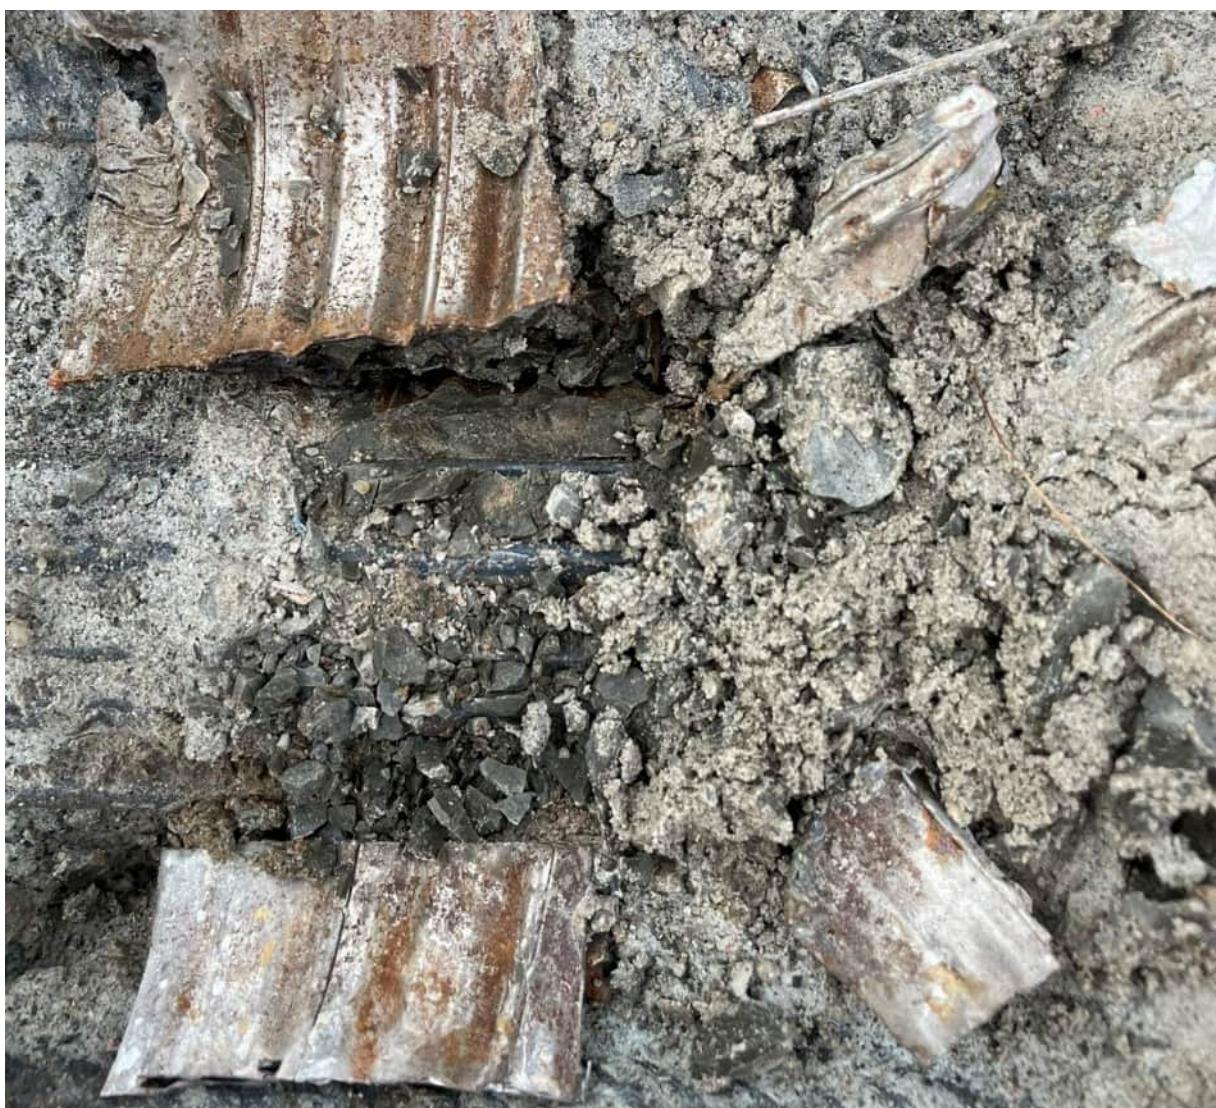
**Abbildung 92:**

Hüllrohrzustand von innen. beginnendes Hüllrohr

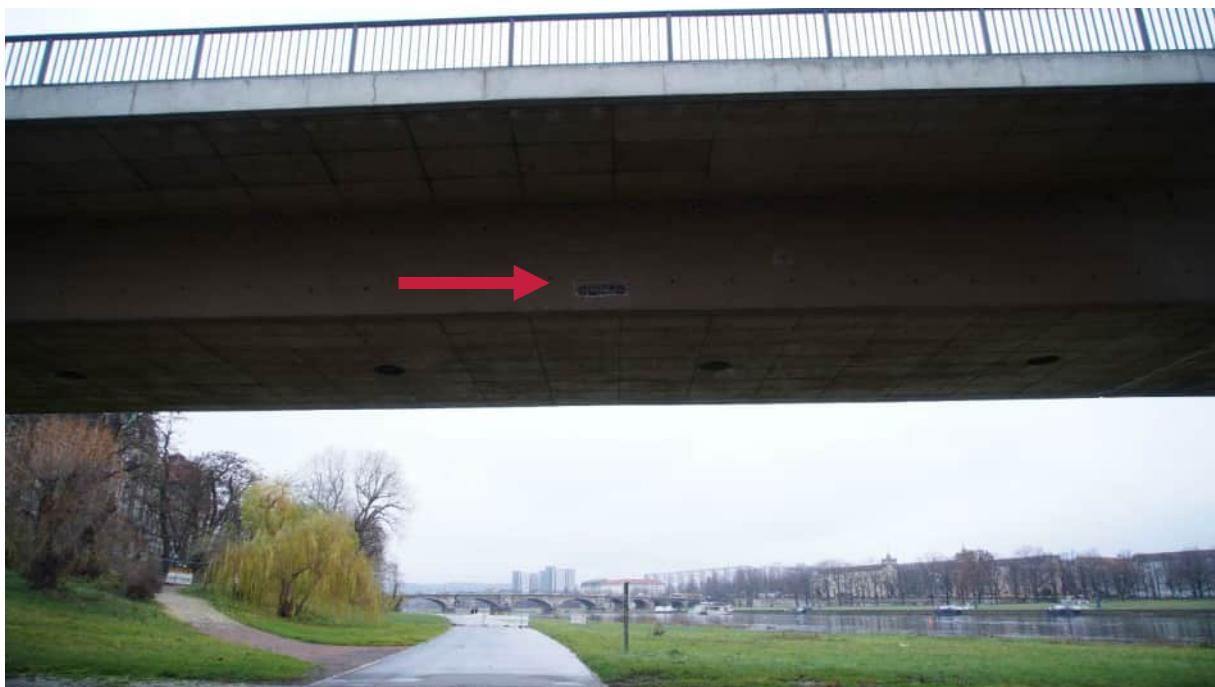
Abbildung 104:
Übersicht Sondierungsöffnung im Steg, Gelenk III-Achse F, Zug A

A-SG-10, Brückenzug A, Gelenk III-Achse F, Steg Außen

- Es wurden keine Anrisse gefunden

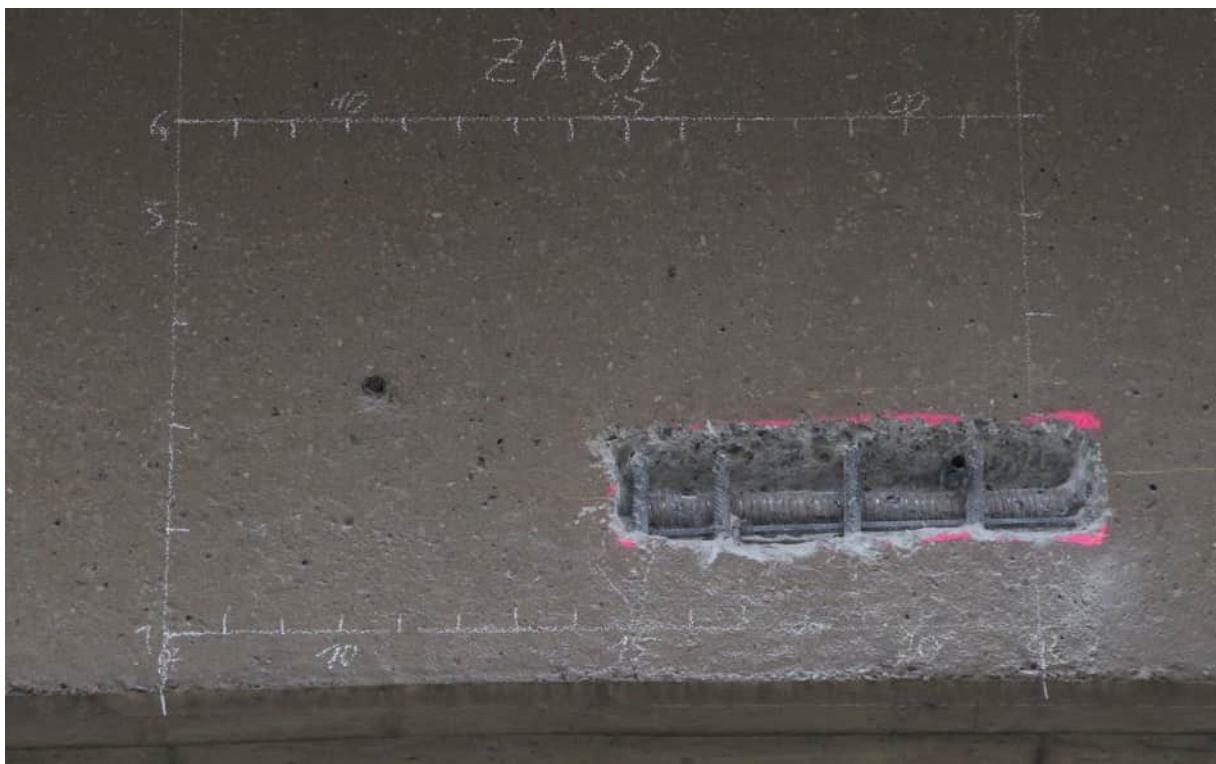
**Abbildung 105:**

- Spannung 32 N/mm², bei E-Modul von 205940 N/mm²
- Unplausibler Messwert, wahrscheinlich fehlerhafte DMS-Verklebung durch zu kalte Temperaturen

Sondierungsöffnung [U14]

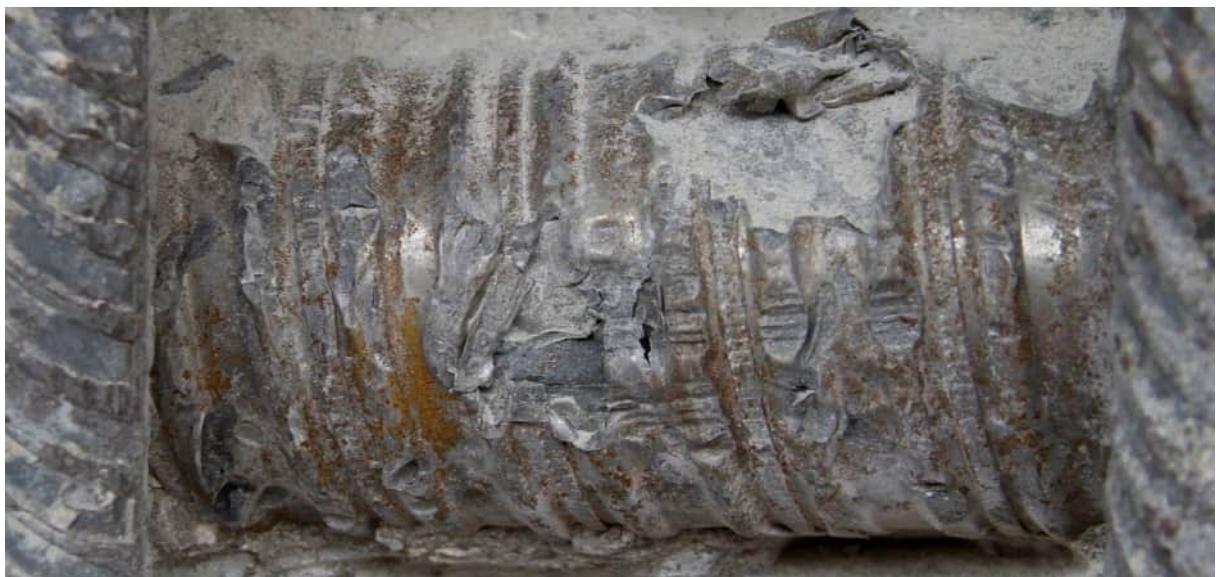
**Abbildung 106:**

Hüllrohrzustand von außen [U14]

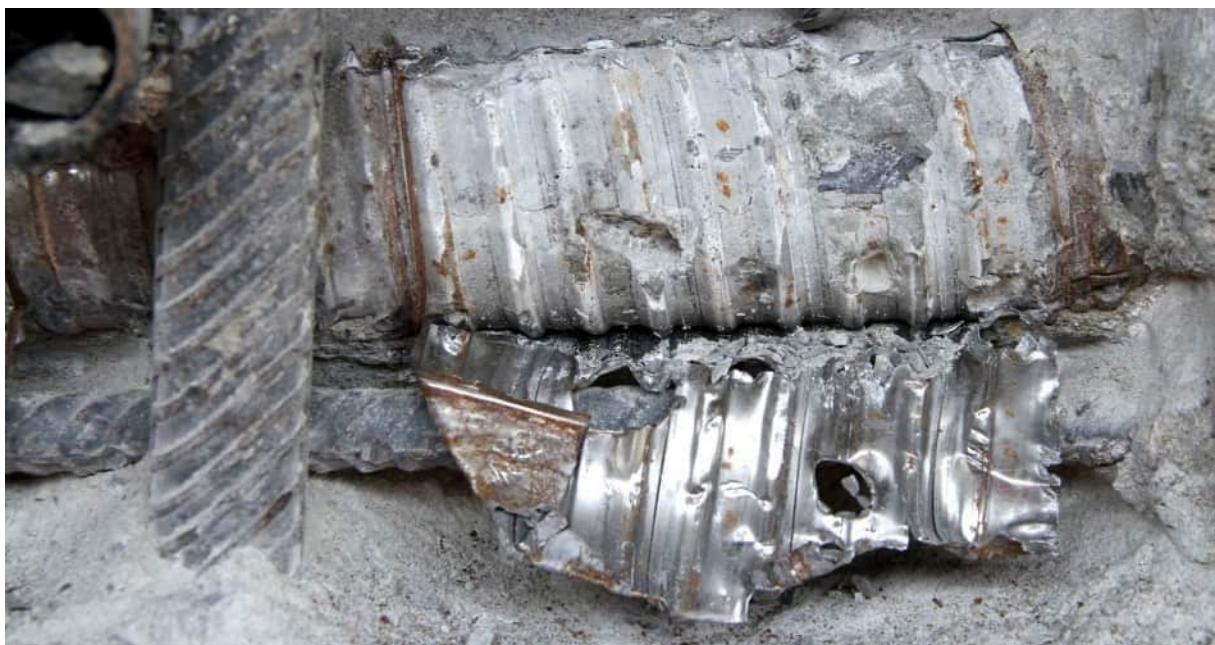
Abbildung 107:
Hüllrohrzustand von innen [U14]

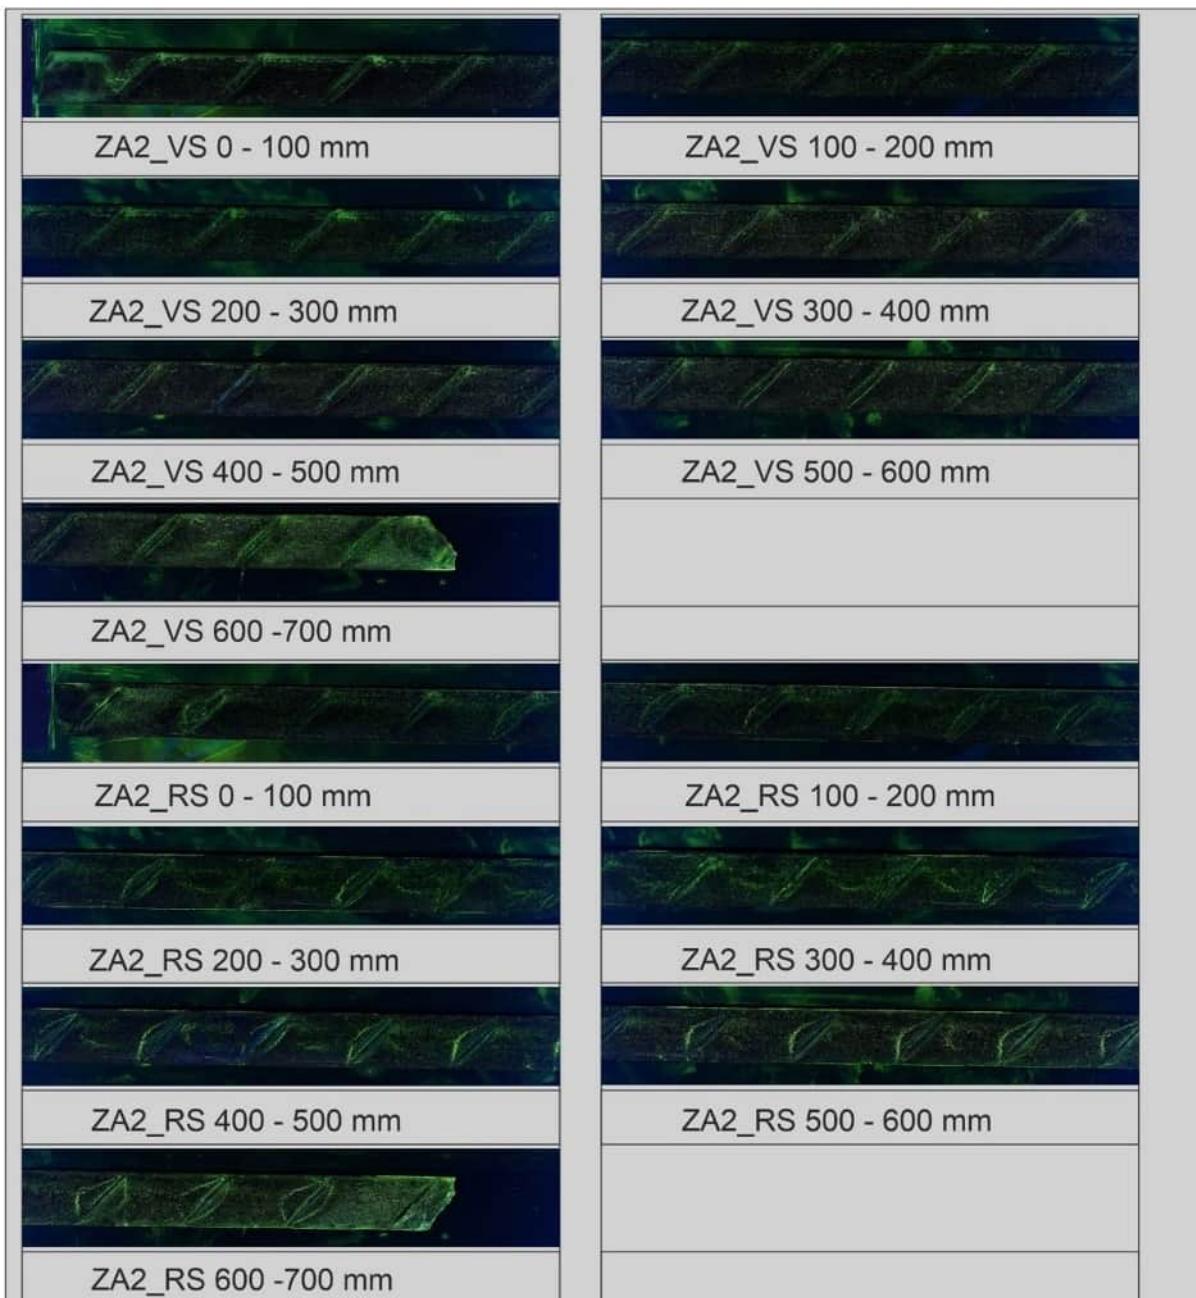
**Abbildung 110:**

Ergebnisse der Anrissprüfung, Quelle: BAM [U10]

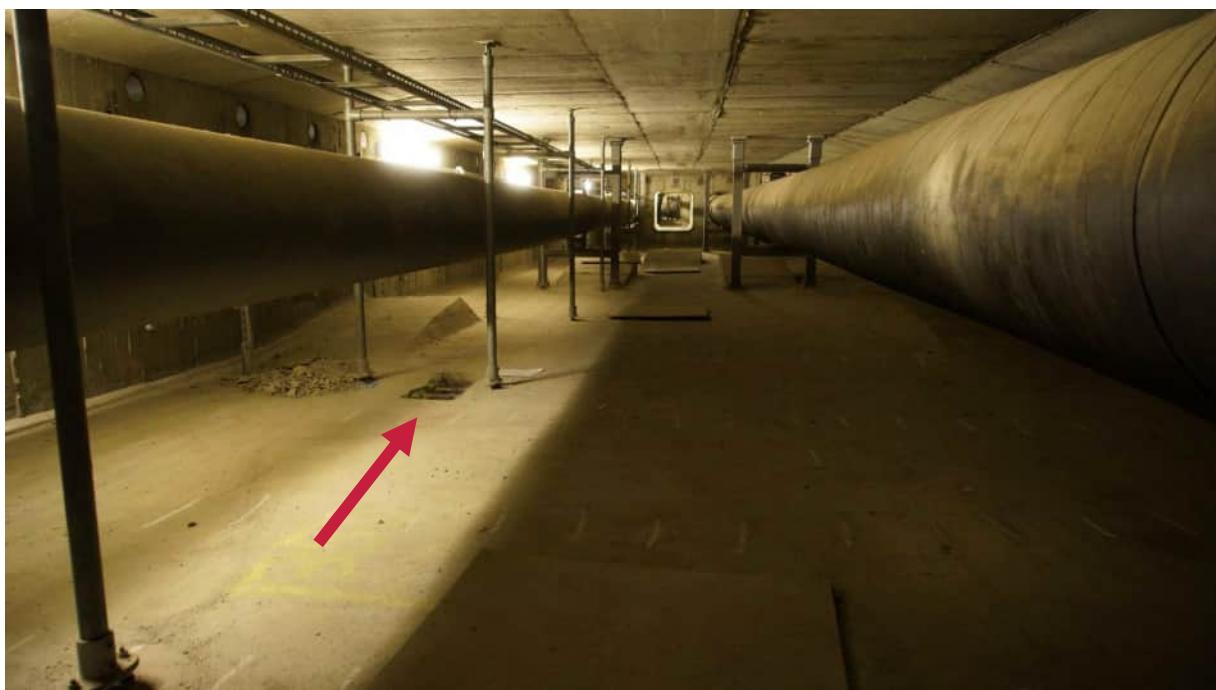
**Abbildung 112:**

Übersicht Sondierungsöffnung in der Bodenplatte, Gelenk III-Achse F, Zug A

- Es wurden keine Anrisse gefunden

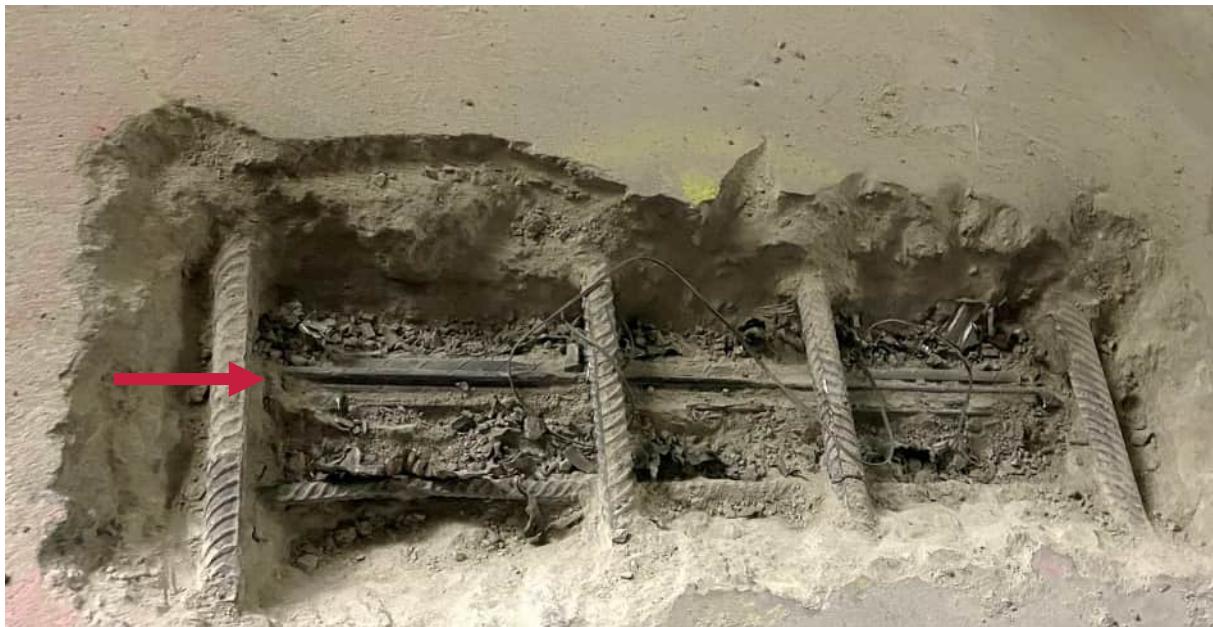
**Abbildung 113:**

- Spannung 599 N/mm², bei E-Modul von 205940 N/mm²

Sondierungsöffnung in der Bodenplatte [U14]

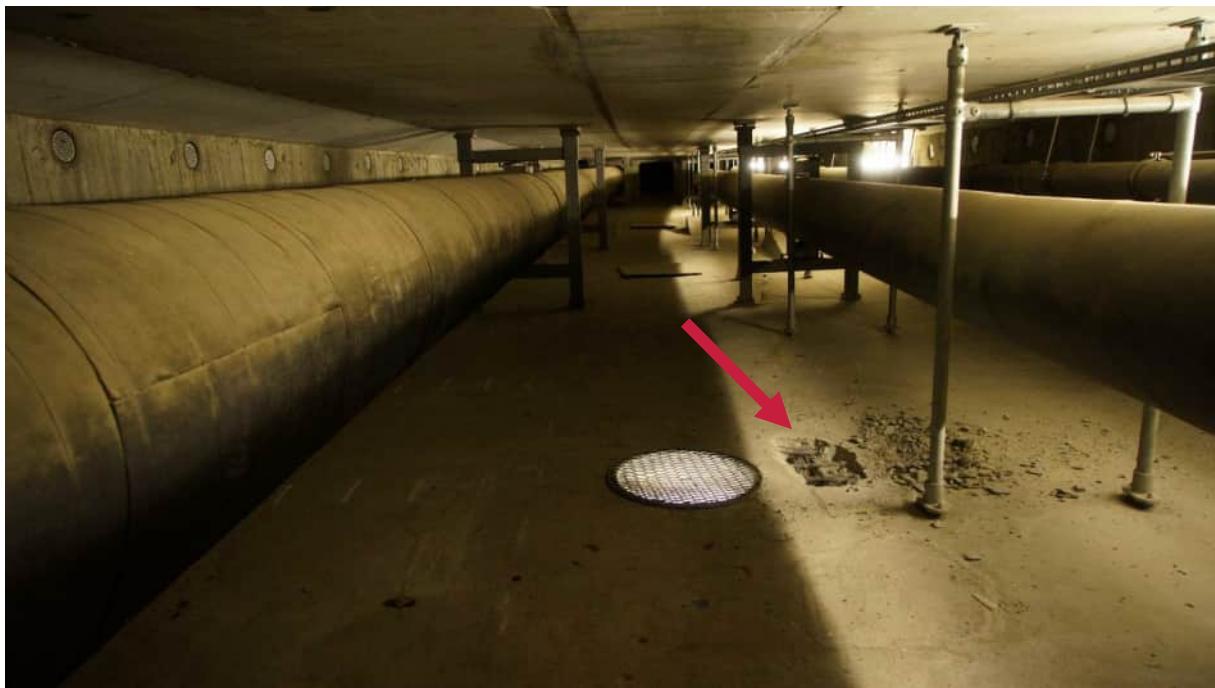
**Abbildung 119:**

Sondierungsöffnung in der Bodenplatte, Gelenk III-F, Zug A

- Die Öffnung befand sich in einem sehr starken Verdachtsbereich der Untersuchungen mit Remanenzmagnetismus [U12]
- Ca. die Hälfte der Spanndrähte war durch eine vergangene, fehlplazierte Kernbohrung durchtrennt

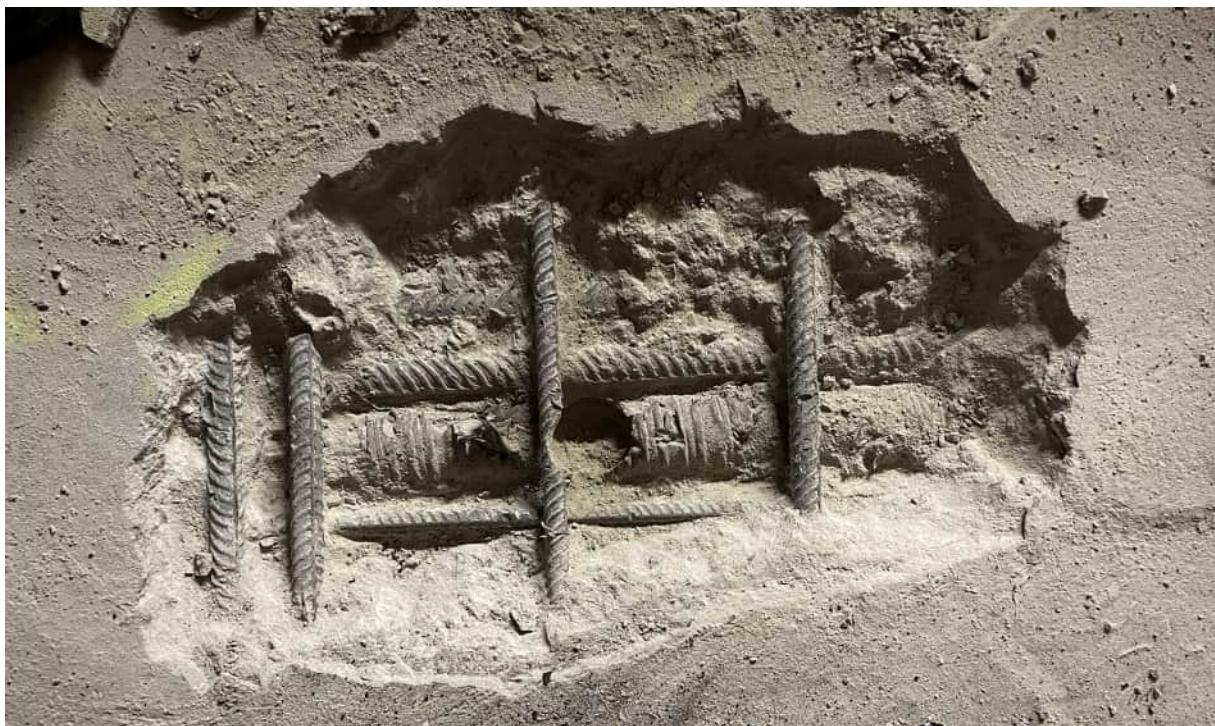
**Abbildung 120:**

Hüllrohrzustand von außen

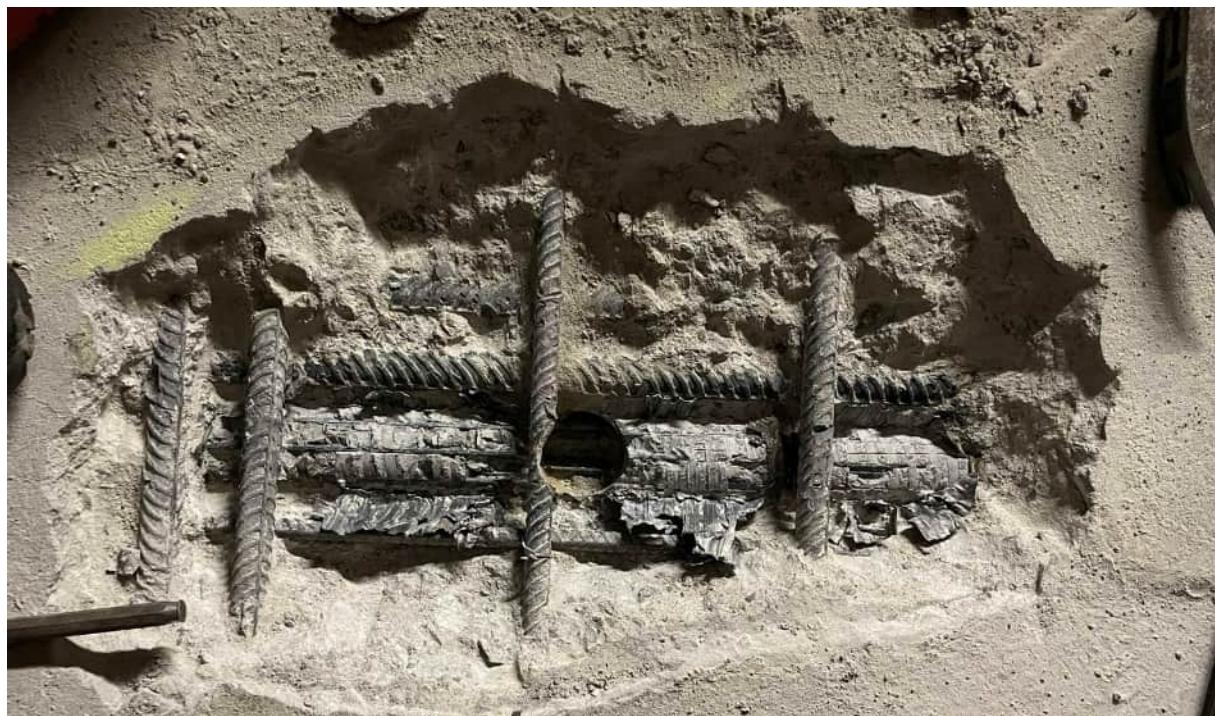
**Abbildung 121:**

Hüllrohrzustand von innen

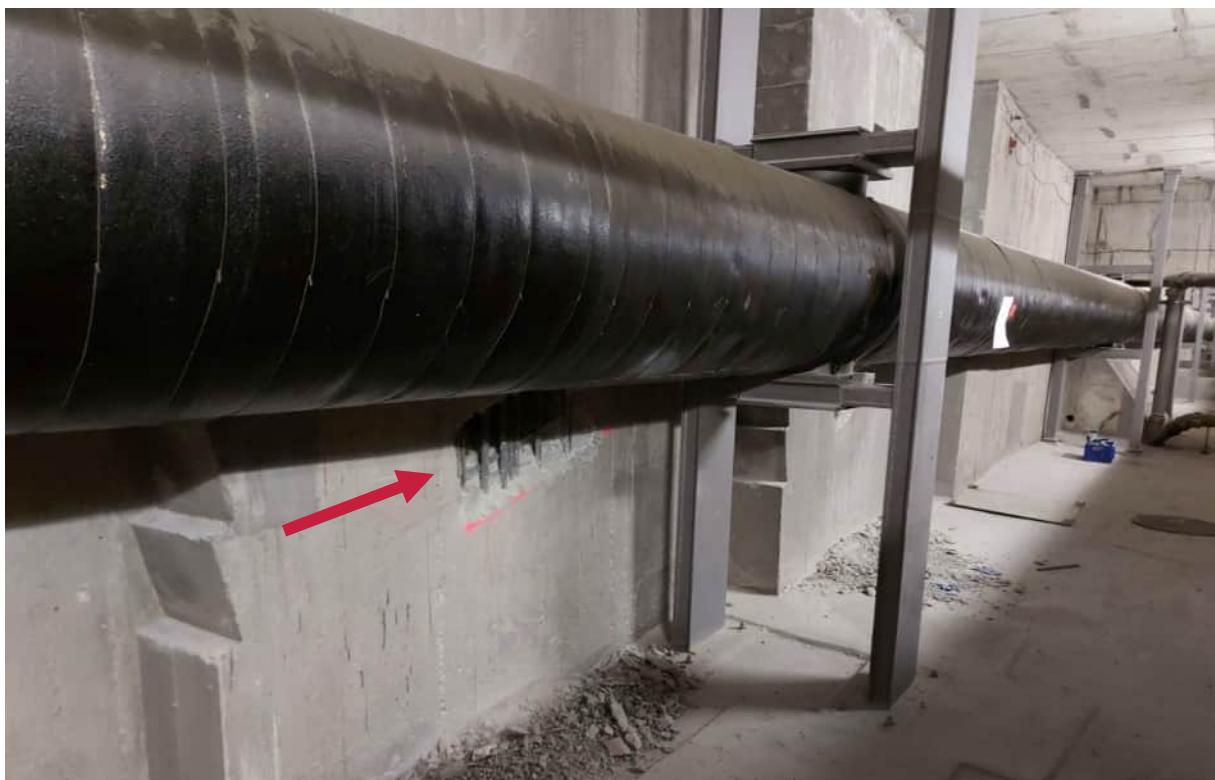
**Abbildung 123:**

Übersicht Sondierungsöffnung im Steg Achse D, Zug A

- Es wurden keine Anrisse gefunden

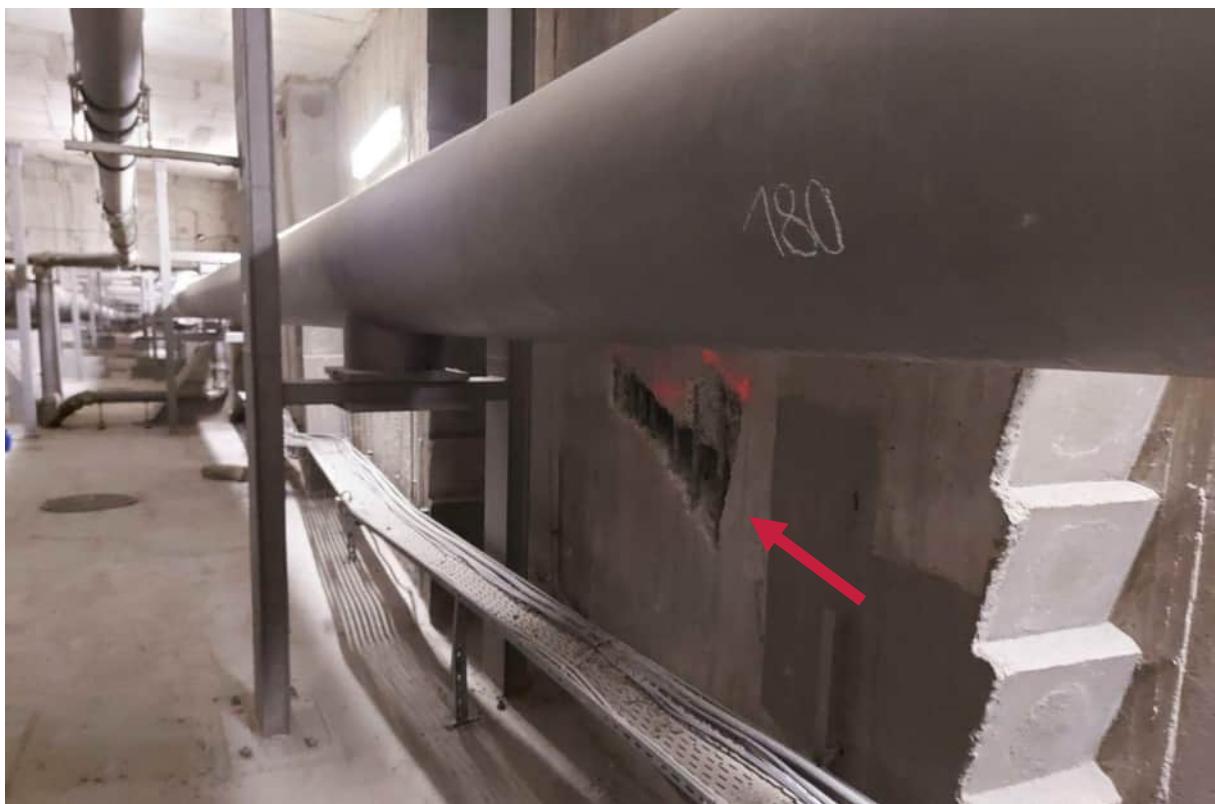
Abbildung 129:
Sondierungsöffnung im Steg, Achse D, Zug A

- Es wurden keine Anrisse gefunden

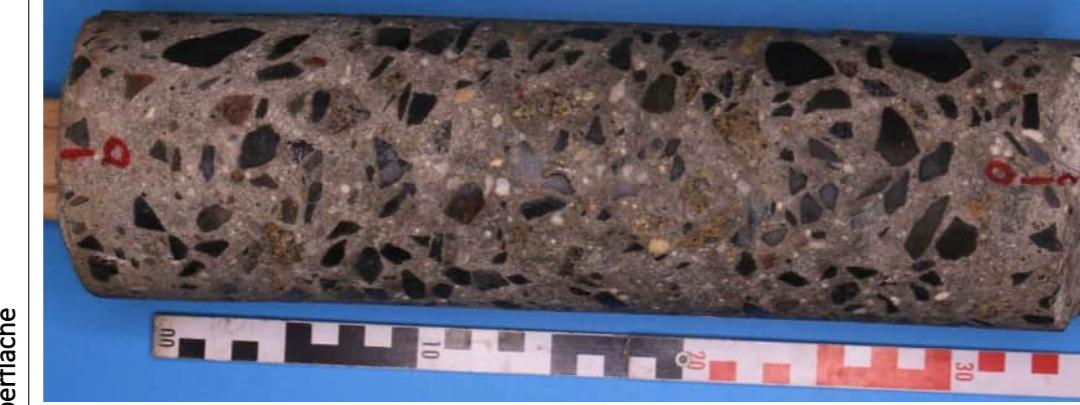
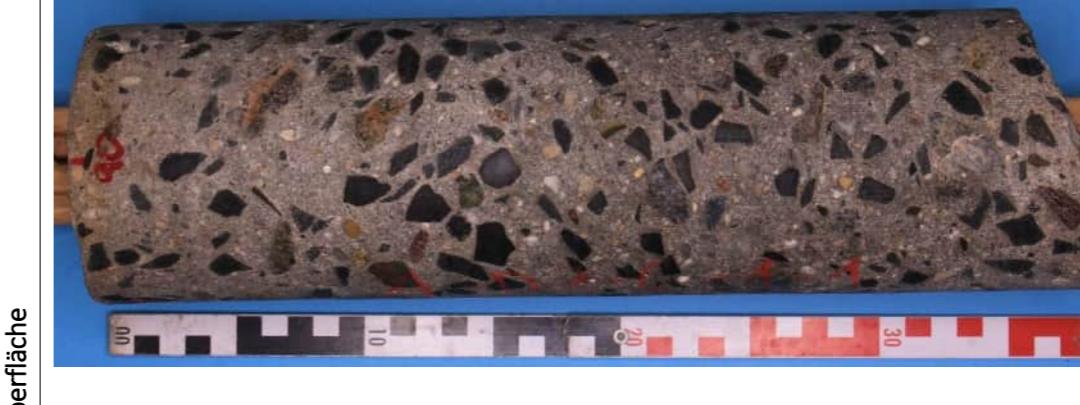
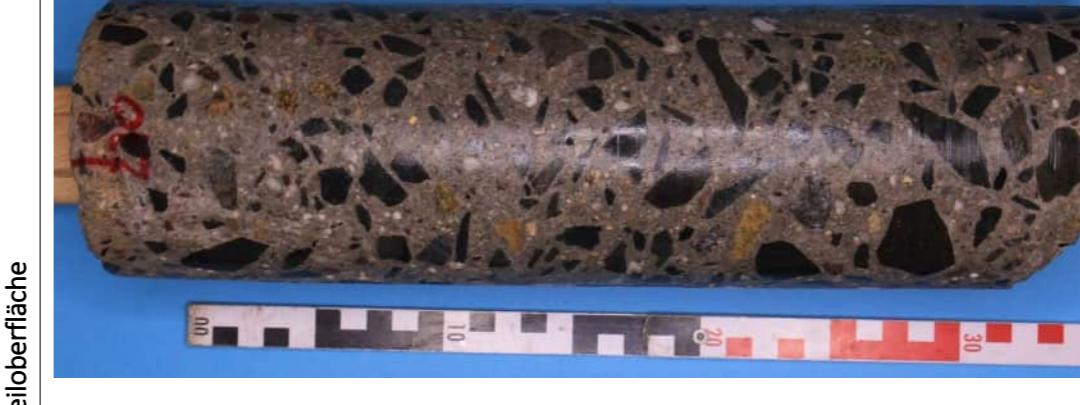
Bohrkern BK C-1-1		Ansicht der Mantelfläche in angefeuchtetem Zustand		
Einbaurichtung	Ansicht Stirnseite mit Winkeleinteilung	Ansicht Mantelfläche in 0°	Ansicht Mantelfläche in 90°	Ansicht Mantelfläche in 270°

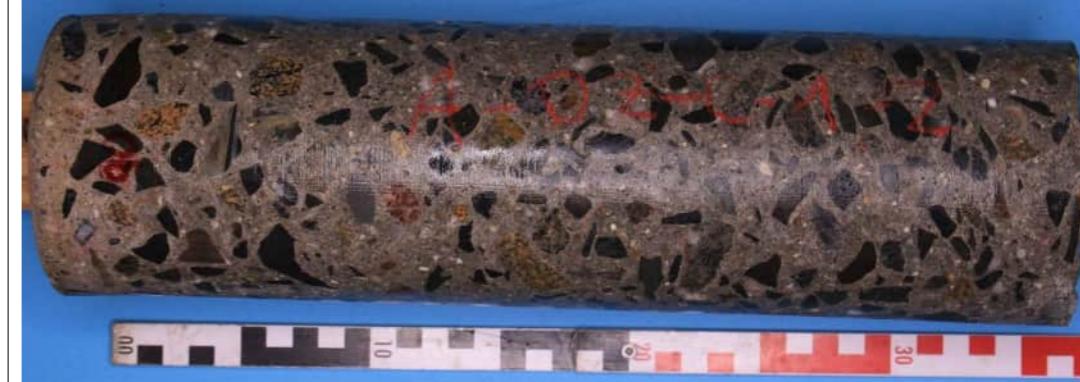
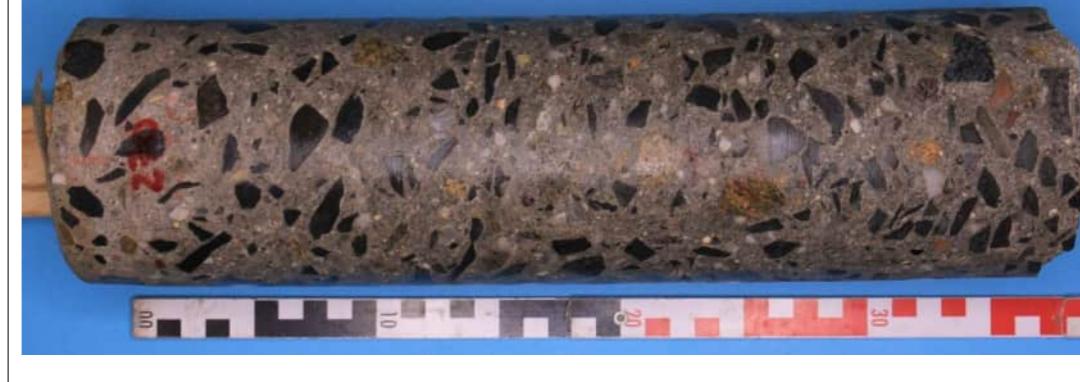
Bohrkern BK C-1-2		Ansicht der Mantelfläche in angefeuchtetem Zustand		
↑ Einbaurichtung	Ansicht Stirnseite mit Winkeleinteilung	Ansicht Mantelfläche in 0°	Bauteiloberfläche	Ansicht Mantelfläche in 90°

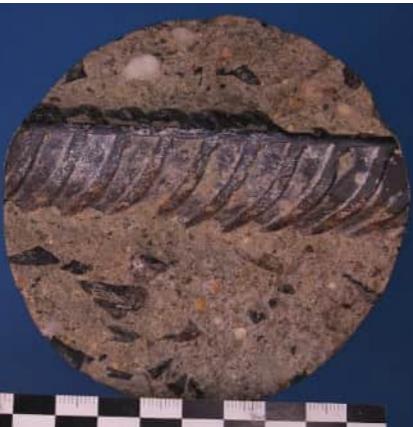
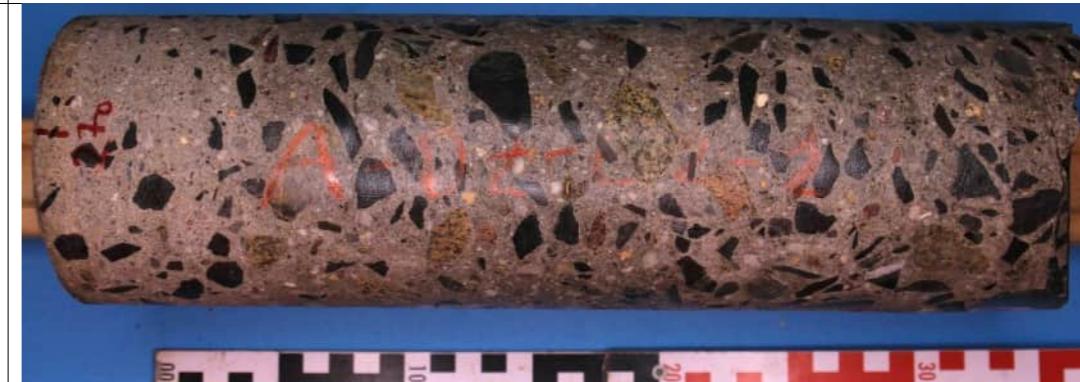
<ul style="list-style-type: none"> - Leichte Entmischungen auf obersten 10 cm

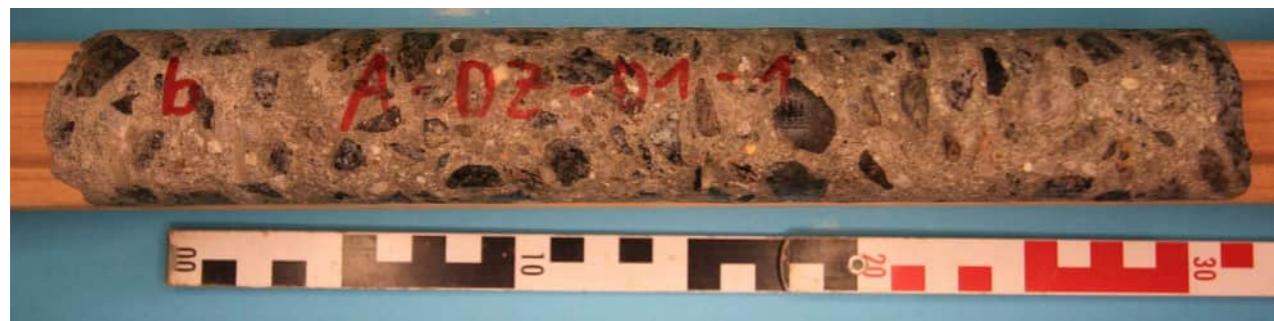
Gefüge des Konstruktionsbetons zwischen 10 und 40 cm Tiefe

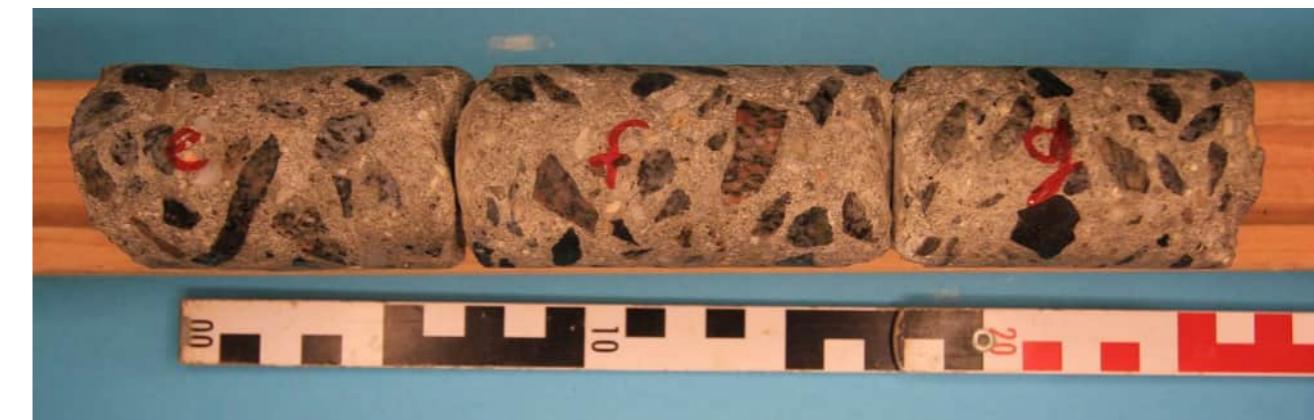
Detail bei ca. 85 cm Tiefe: Bohrkern hat zwischen Stück f und g beim Bohren gerieben → gelöster Verbund

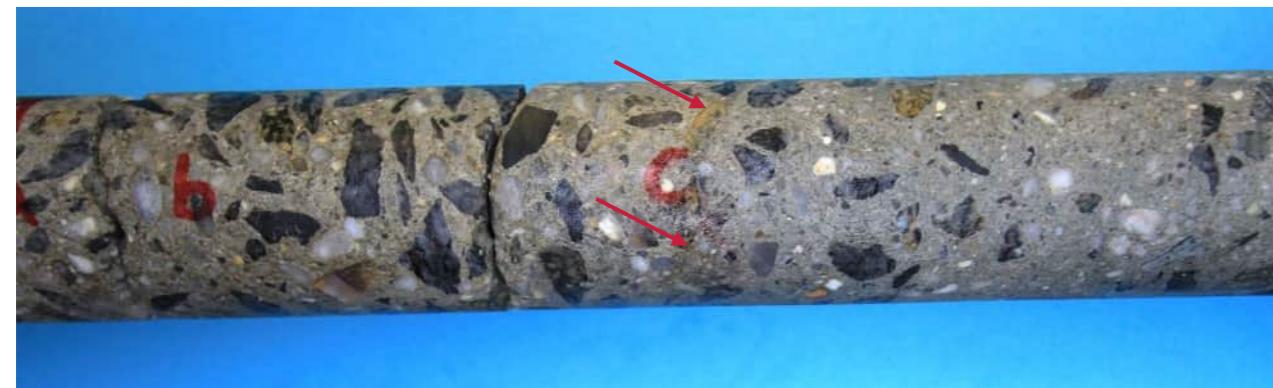
Detail bei ca. 20 cm Tiefe: Übergang zwischen unterschiedlichen Betonierlagen (rote Pfeile)

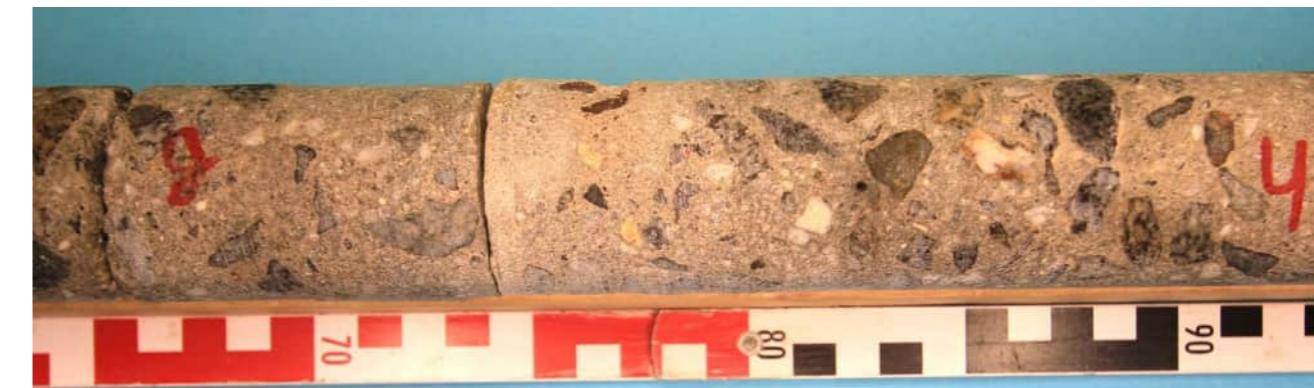
Detail bei ca. 75 cm Tiefe: kein Verbund zwischen Teilstück g und h

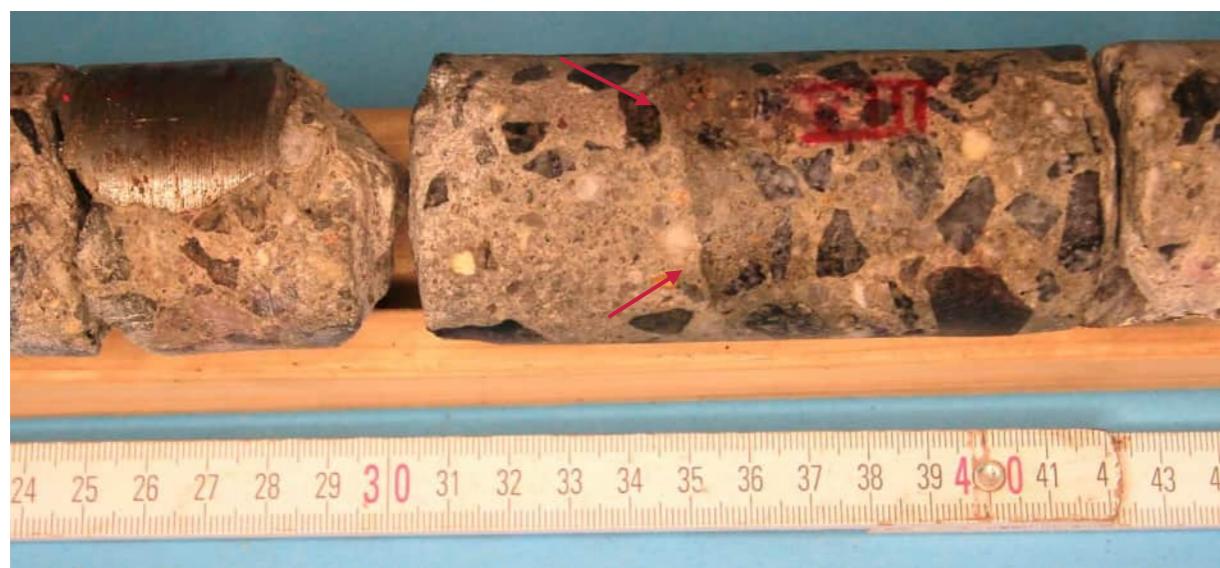
*Detail bei ca. 35 cm Tiefe: Übergang zwischen unterschiedlichen Betonierlagen*

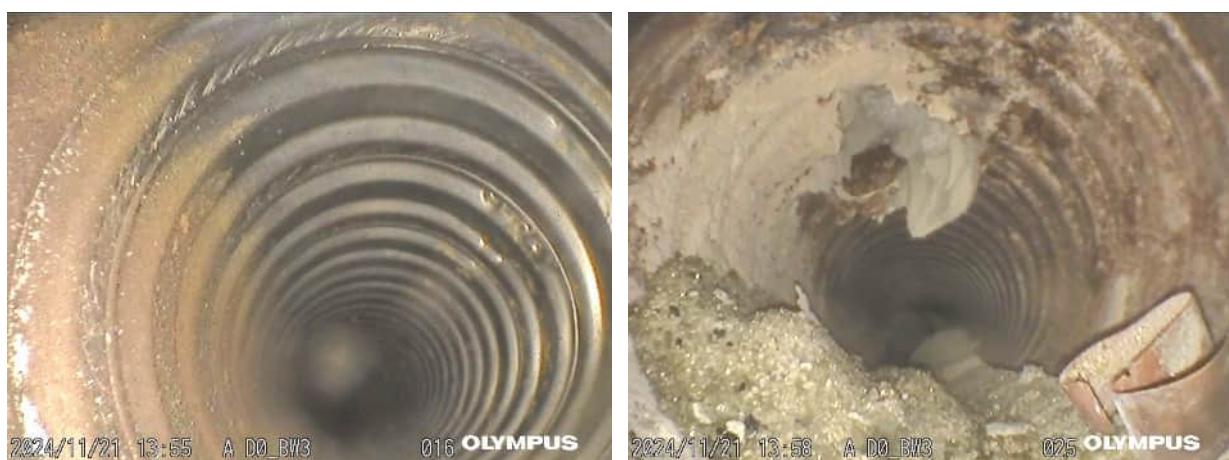
Abbildung 143:

Endoskopbefahrung des Bohrkanals: Spuren von zeitweiser Feuchtigkeitsbelastung (links) und Betoneinbruch (rechts)

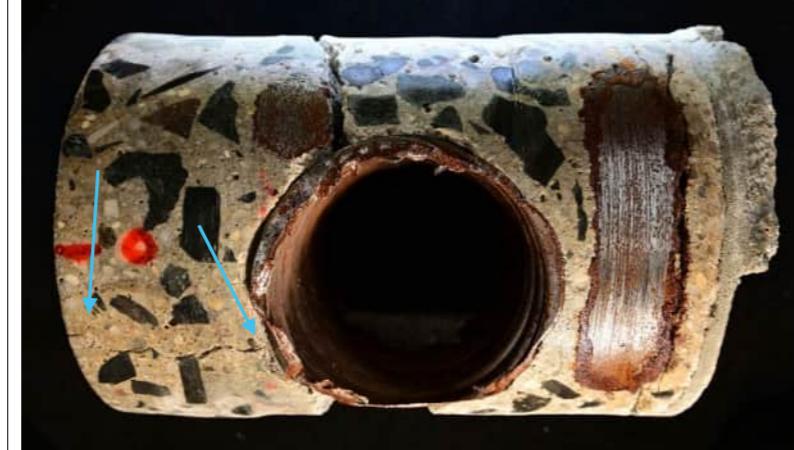
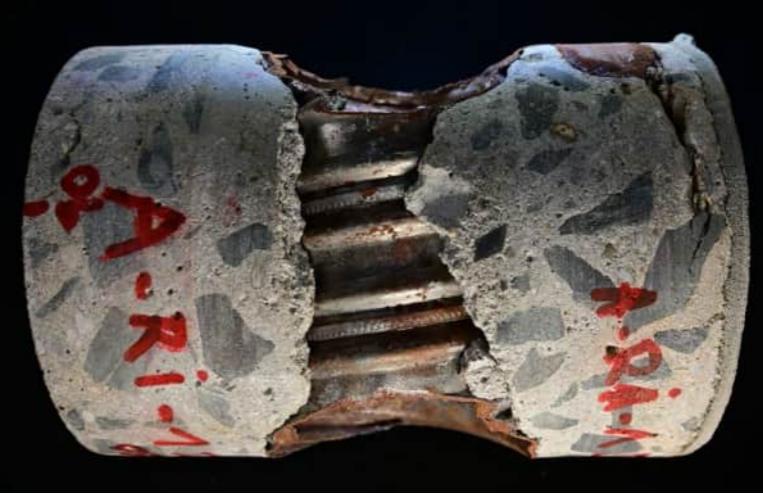
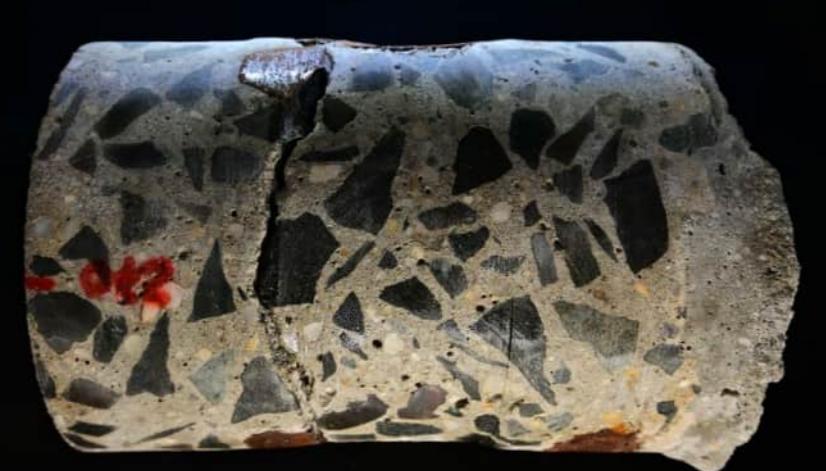
<ul style="list-style-type: none"> – Leeres Hüllrohr – Riss bis zum Hüllrohr
