Carolabrücke

Ursache des Teileinsturzes Zug C

Anlage zum Gutachten - Bauwerksdiagnostik

Untersuchungsbericht für Zug A, B und C

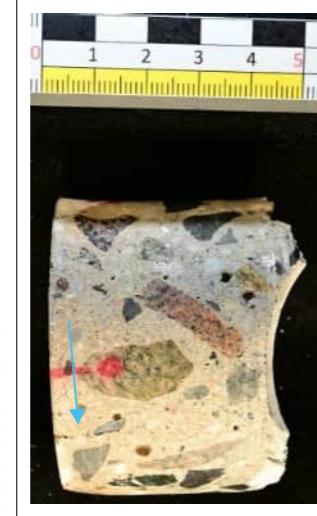
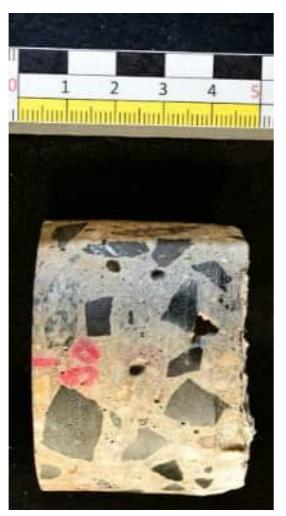
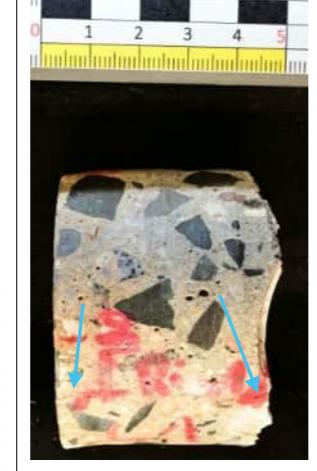
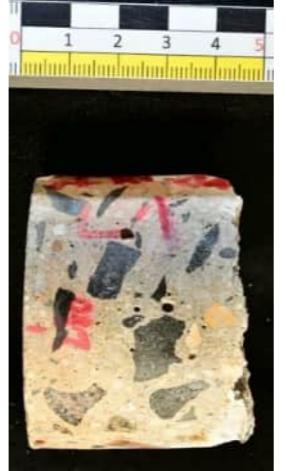
<ul style="list-style-type: none"> – Längsriss bis zum Spannglied

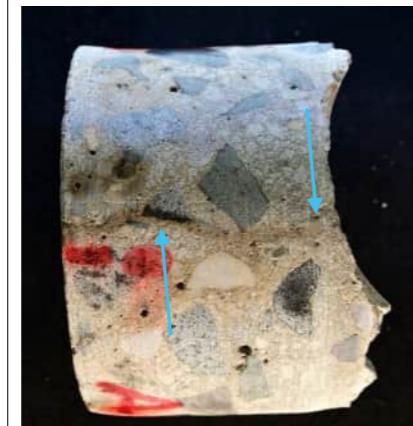
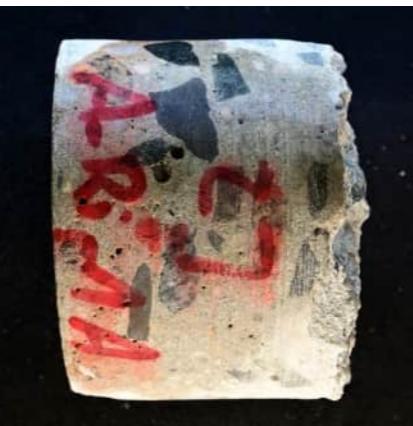
<ul style="list-style-type: none"> – Längsriss bis zum Spannglied

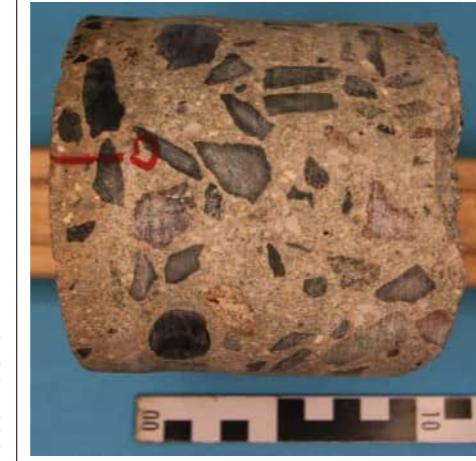
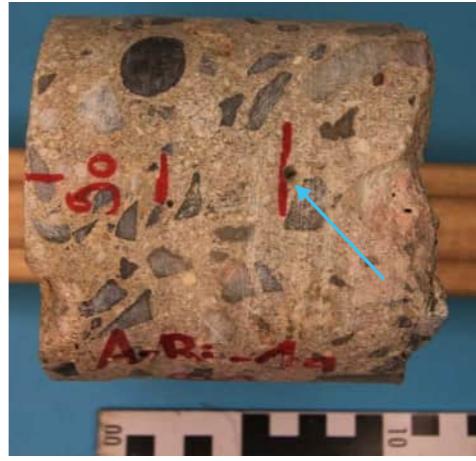
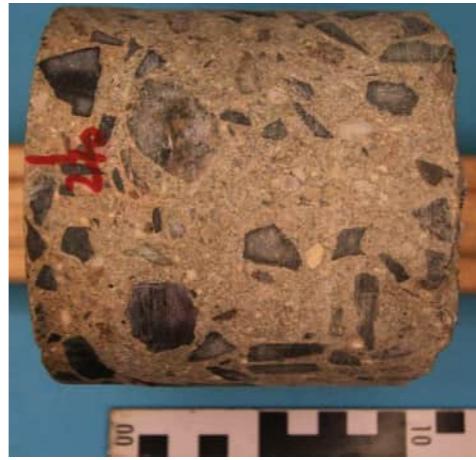
Bohrkern BK A-Ri-1A-Q1		Ansicht der Mantelfläche in angefeuchtetem Zustand		
Einbaurichtung ↑	Ansicht Stirnseite mit Winkeleinteilung	Ansicht Mantelfläche in 0°		Ansicht Mantelfläche in 90°

<p>– Querriss bis ca. 8 cm Tiefe (Rissende = blauer Pfeil, 90° Ansicht)</p>

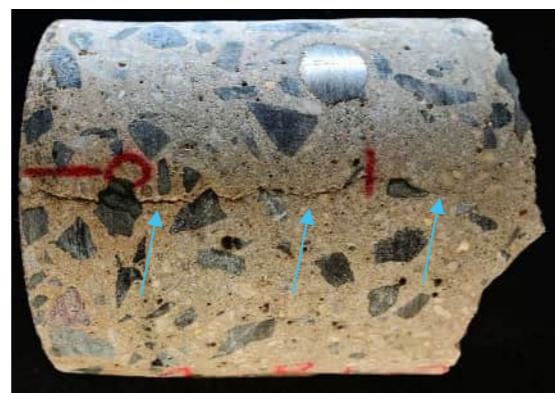
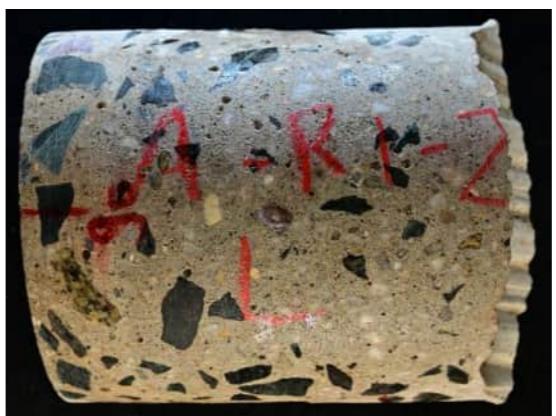
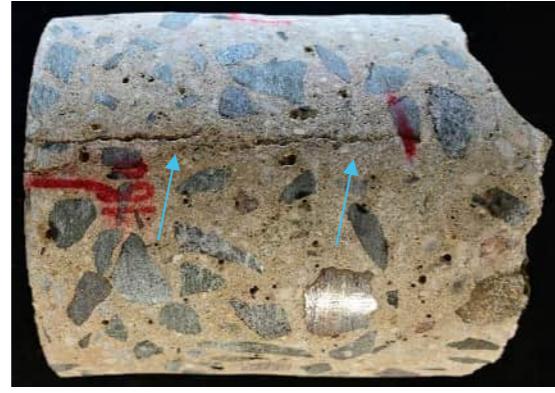
Bohrkern BK A-Ri-2-L1		Ansicht der Mantelfläche in angefeuchtetem Zustand		
Einbaurichtung	Ansicht Stirnseite mit Winkeleinteilung	Ansicht Mantelfläche in 0°		Ansicht Mantelfläche in 90°

Bauteiloberfläche
<ul style="list-style-type: none"> – Längsriss bis hinter Bewehrung bis zum Spannglied

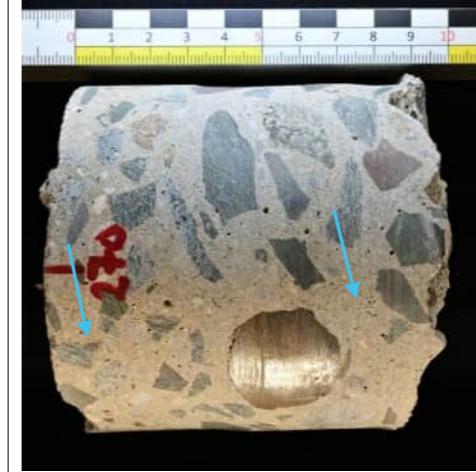
Bohrkern BK A-Ri-2-Q2		Ansicht der Mantelfläche in angefeuchtetem Zustand		
	Ansicht Stirnseite mit Winkeleinteilung		Ansicht Mantelfläche in 0°	Ansicht Mantelfläche in 90°
↑ Einbaurichtung

– Querriss bis hinter die Bewehrung

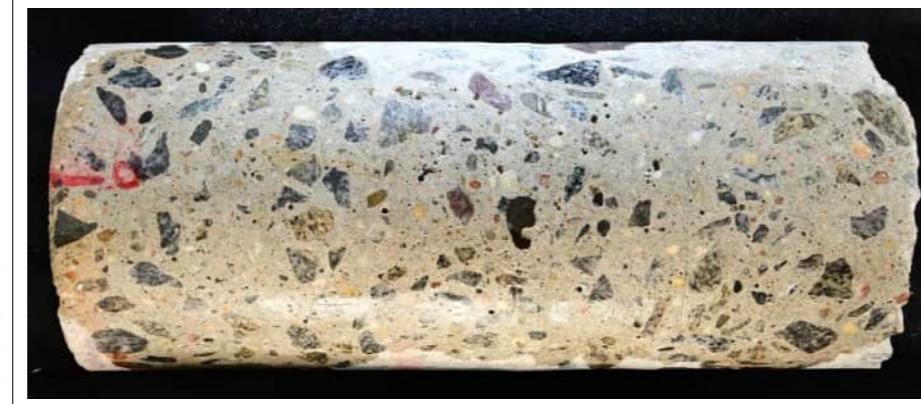
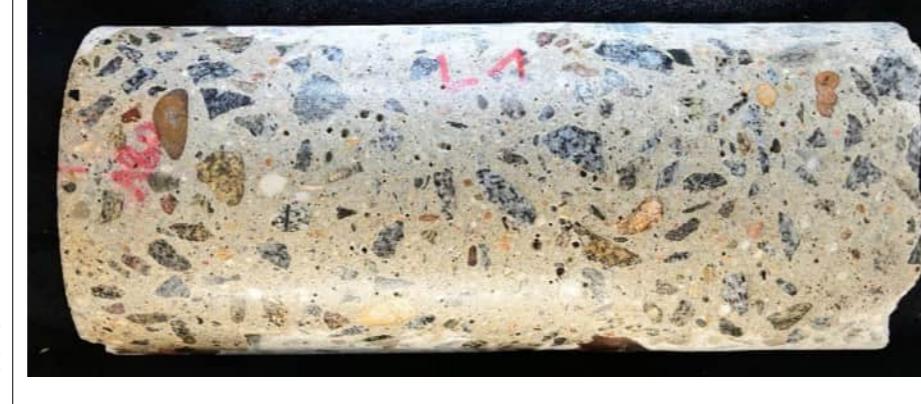
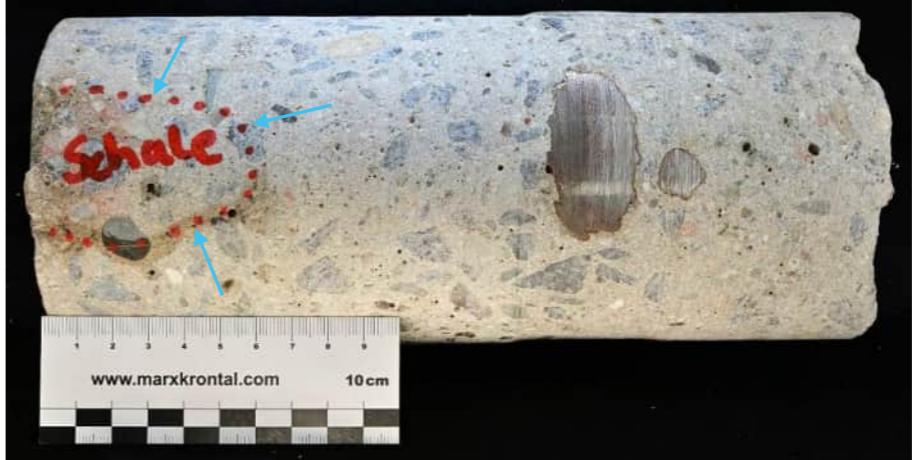
Bohrkern BK A-Ri-4-L1		Ansicht der Mantelfläche in angefeuchtetem Zustand		
Einbaurichtung	Ansicht Stirnseite mit Winkeleinteilung	Ansicht Mantelfläche in 0°		Ansicht Mantelfläche in 90°

– Schalenförmiger Längsriss in Tiefe

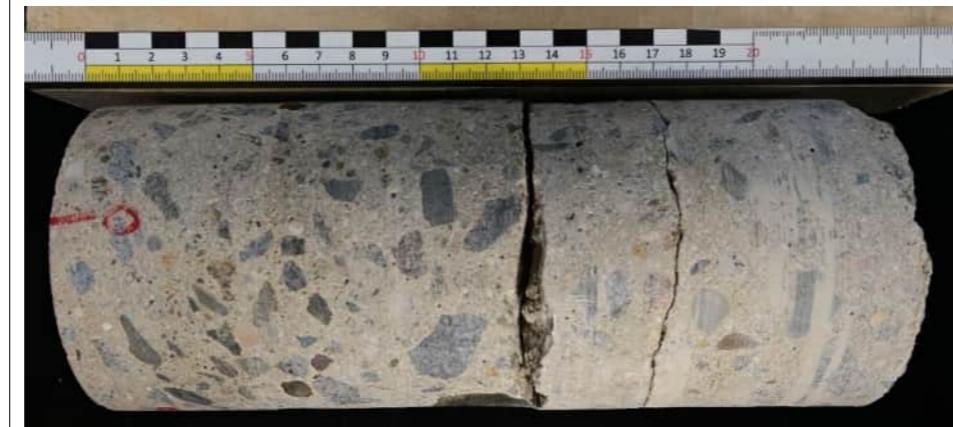
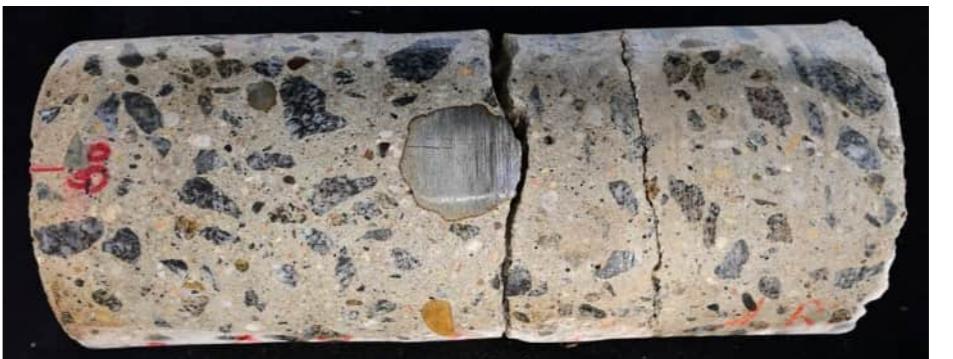
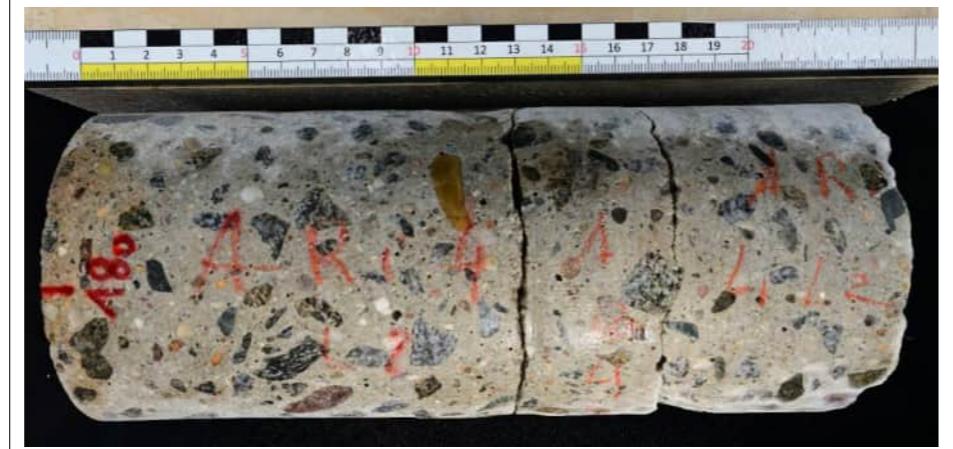
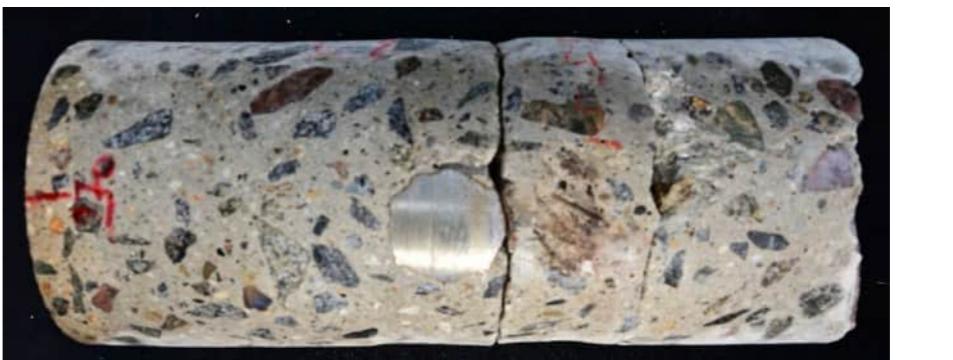
Bohrkern BK A-Ri-4-L2

<p>– Delaminationen</p>

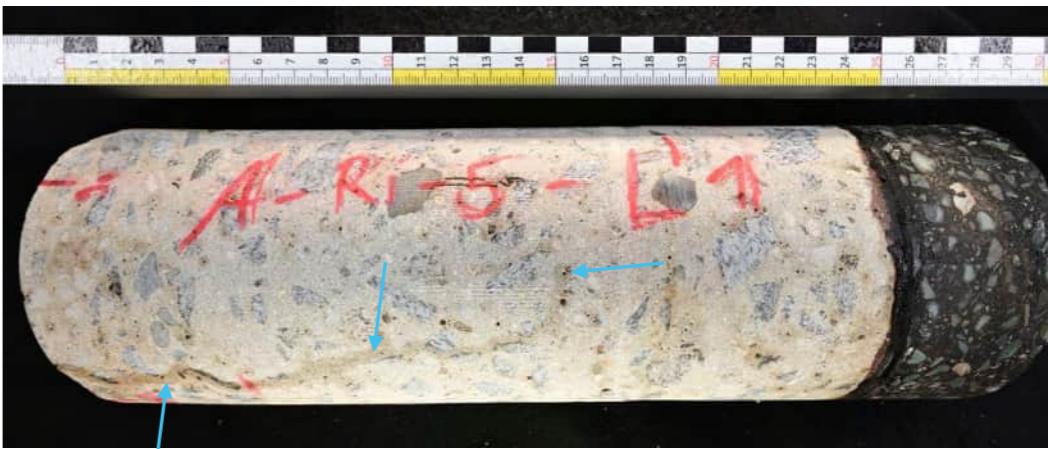
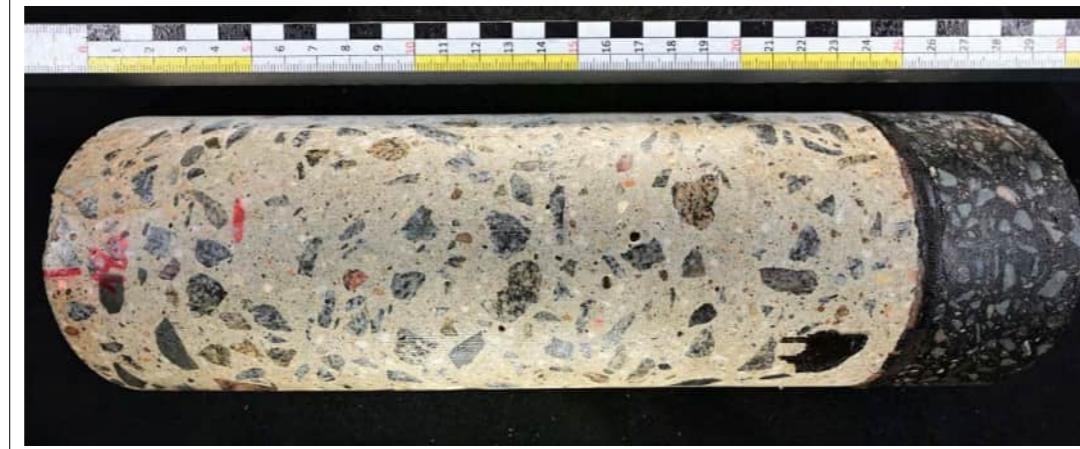
- Längsriss auf annähernd gesamter Tiefe

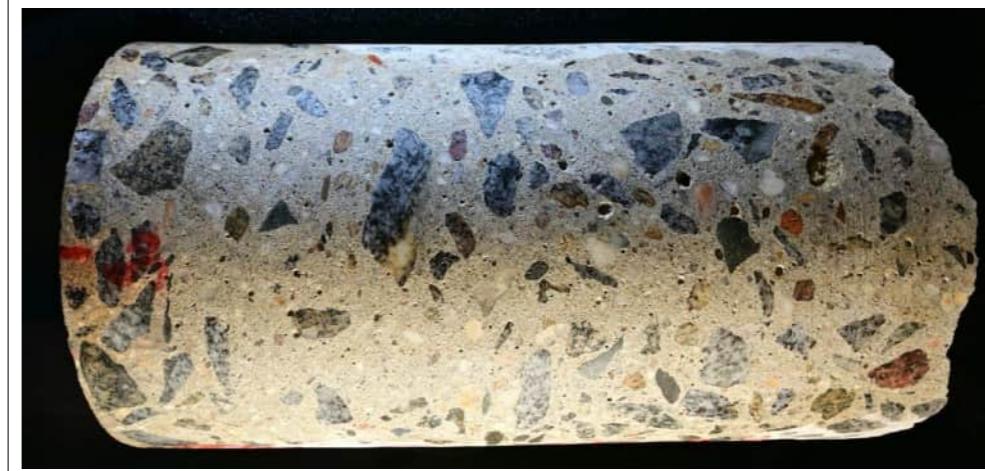
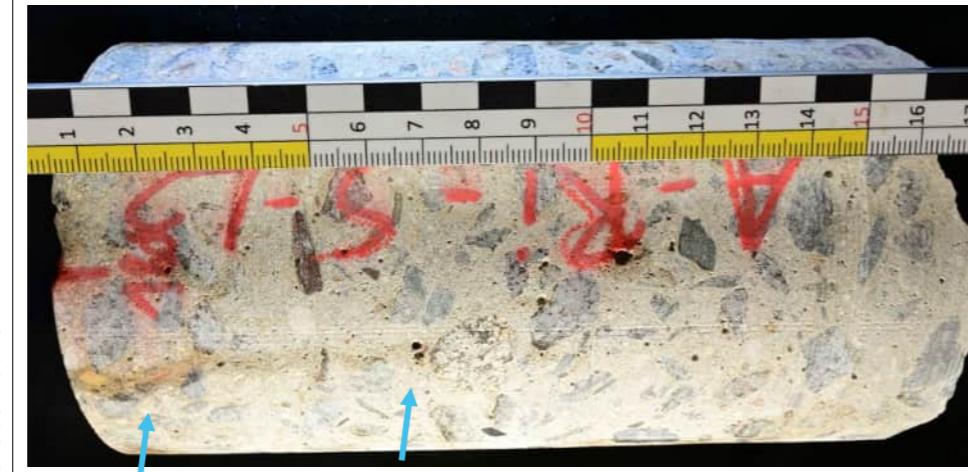
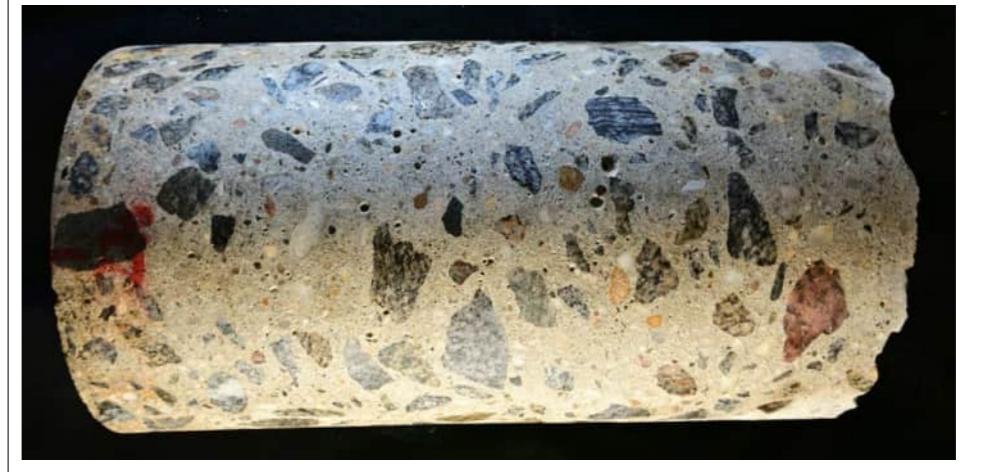
Bohrkern BK A-Ri-5-L2		Ansicht der Mantelfläche in angefeuchtetem Zustand		
	Ansicht Stirnseite mit Winkeleinteilung		Ansicht Mantelfläche in 0°	Ansicht Mantelfläche in 90°
↑ Einbaurichtung

– Längsriss bis ca. 8 cm

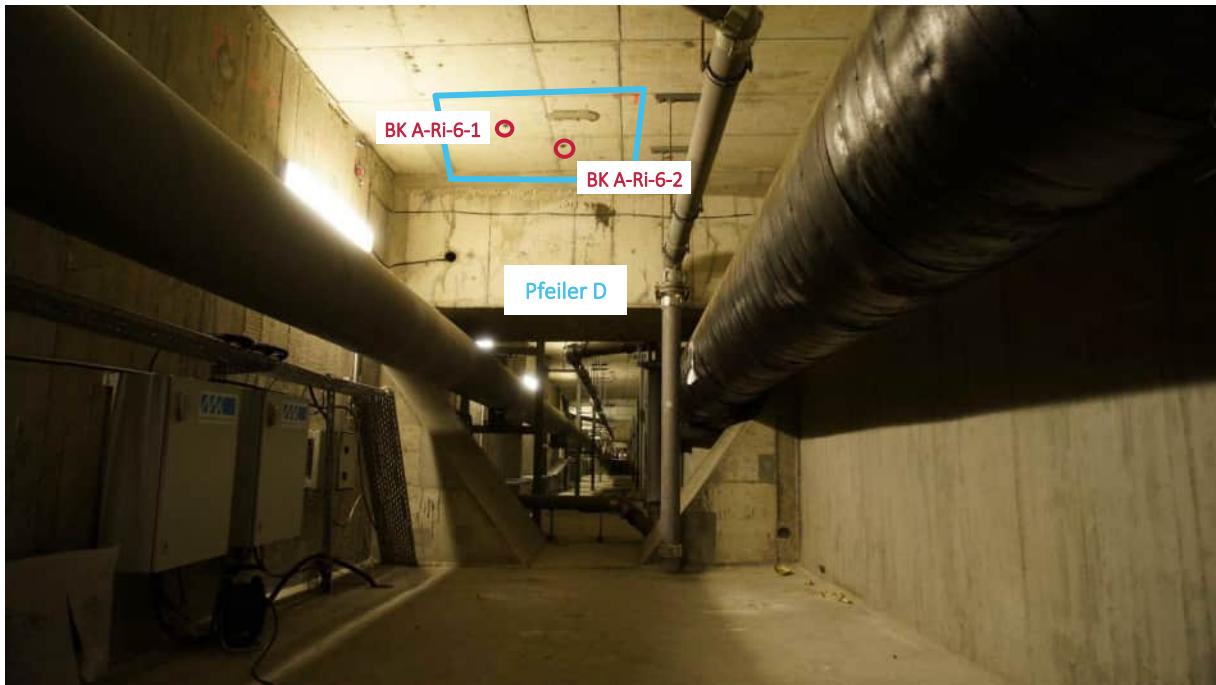
Abbildung 150:

A-Ri-6 Brückenzug A, Fahrbahnplattenunterseite, bei Pfeiler D

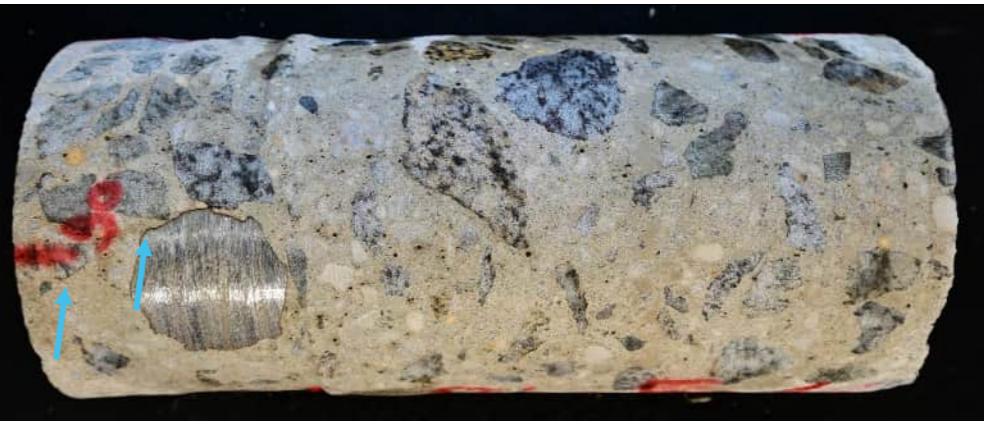
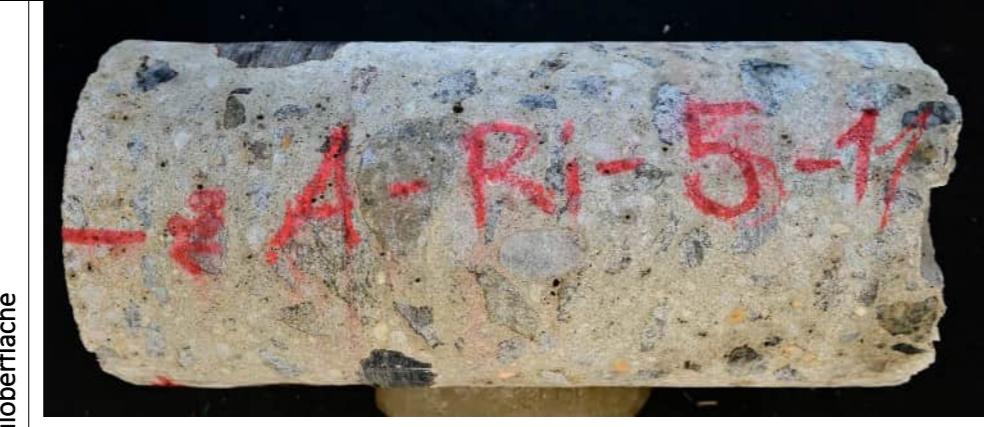
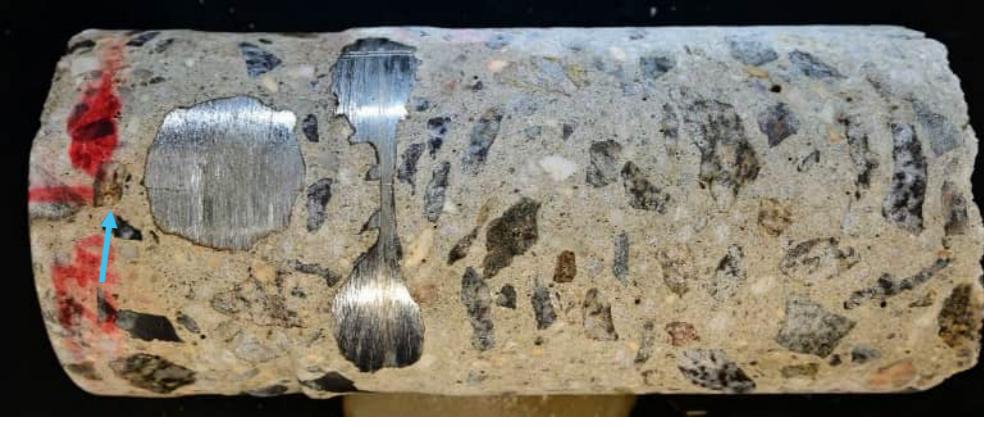
Bohrkern BK A-Ri-6-1		Ansicht der Mantelfläche in angefeuchtetem Zustand		
	Ansicht Stirnseite mit Winkeleinteilung	Ansicht Mantelfläche in 0°	Ansicht Mantelfläche in 90°	
Einbaurichtung

– Querriss bis zur Bewehrung

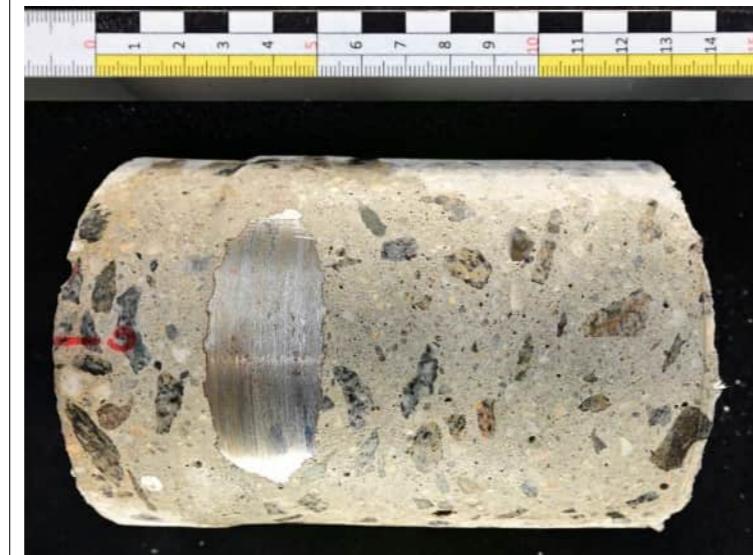
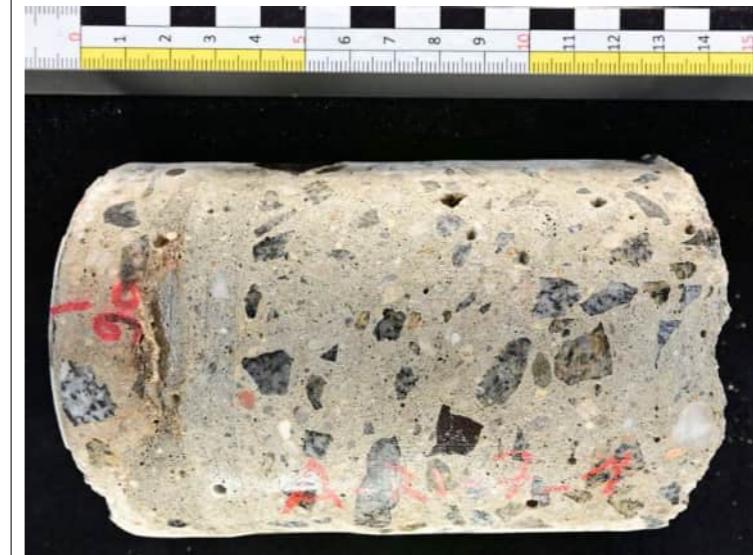
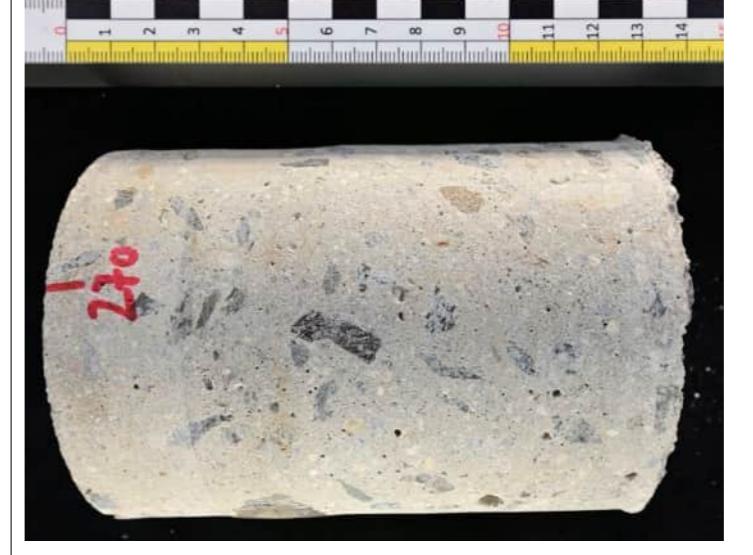
– Bohrung auf Abstandshalter

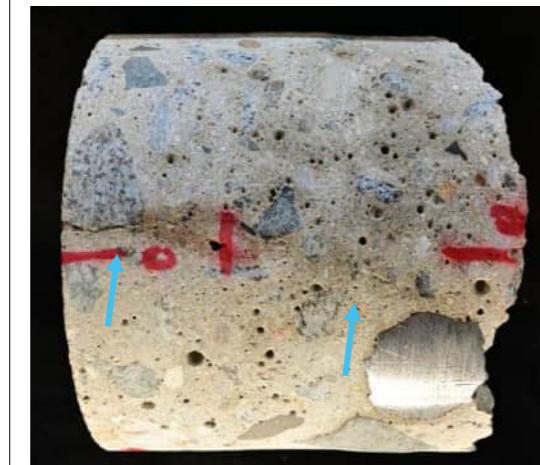
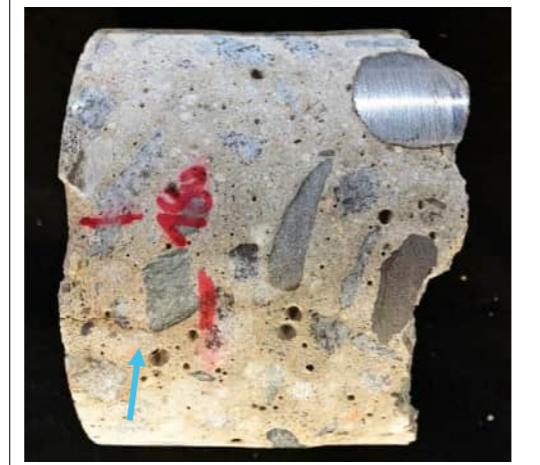
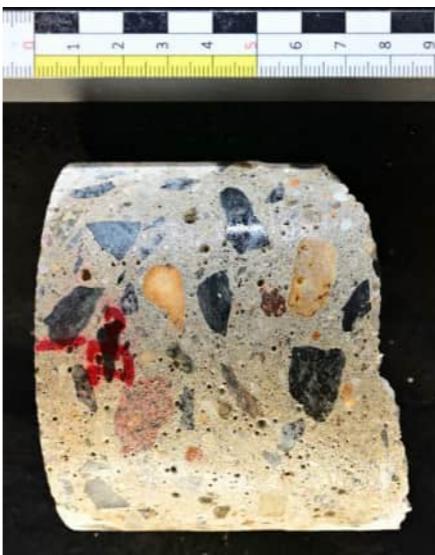
<p>Bauteiloberfläche</p>
<p>– Längsriss bis zur Bewehrung</p>

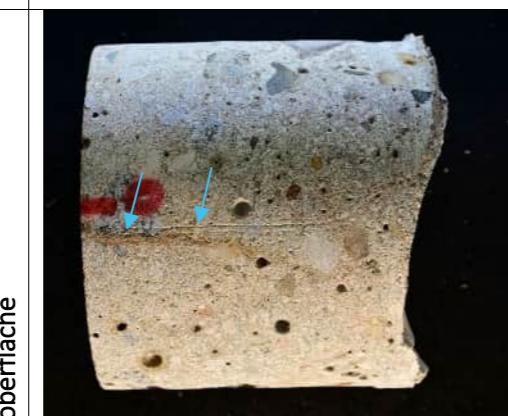
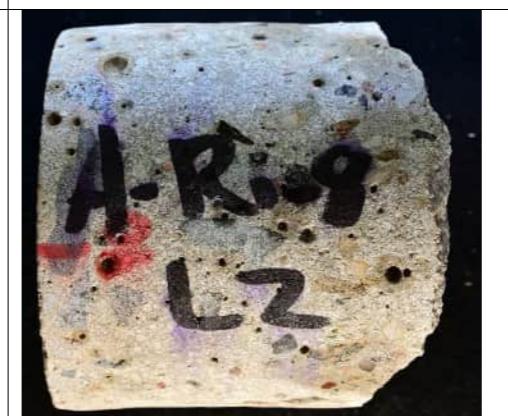
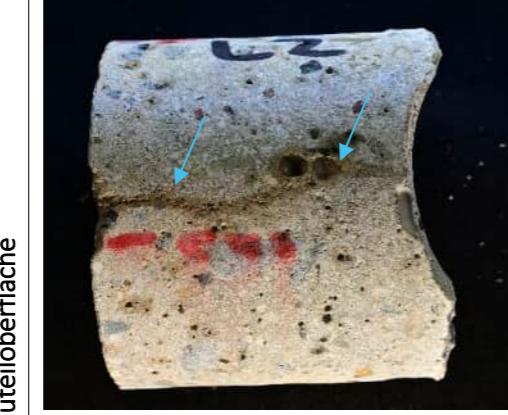
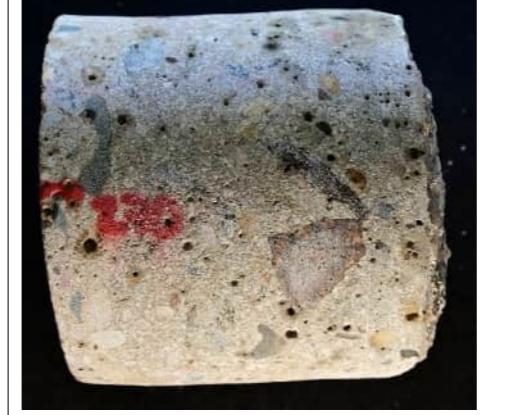
Bohrkern BK A-Ri-8-L2					
Ansicht der Mantelfläche in angefeuchtetem Zustand					
Ansicht Stirnseite mit Winkeleinteilung		Ansicht Mantelfläche in 0°		Ansicht Mantelfläche in 90°

– Längsriss bis zum Spannglied

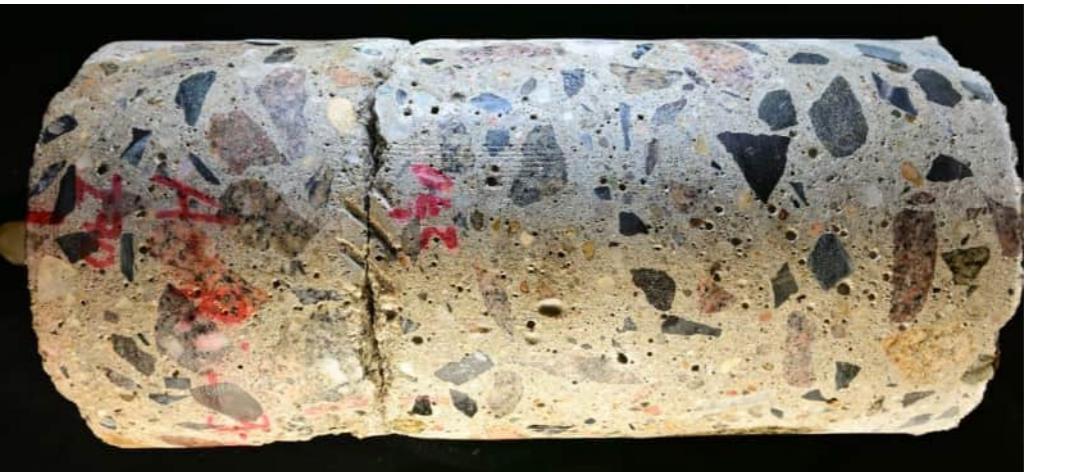
Bohrkern BK A-Ri-9-L1		Ansicht der Mantelfläche in angefeuchtetem Zustand		
Ansicht Stirnseite mit Winkeleinteilung		Ansicht Mantelfläche in 0°	Bauoberfläche	Ansicht Mantelfläche in 90°

– Längsriss auf näherungsweiser ganzer Bauteildicke und Delaminationen

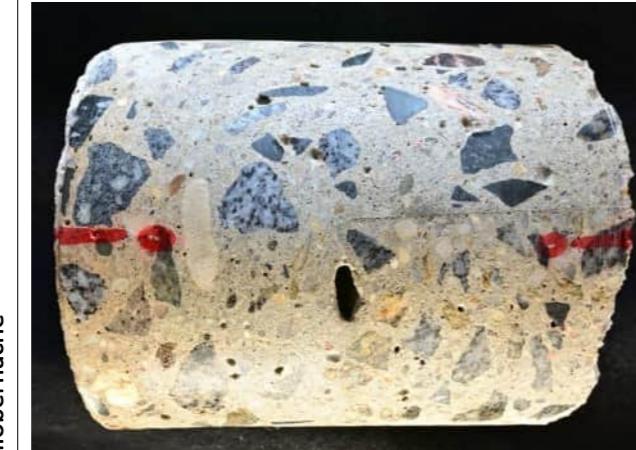
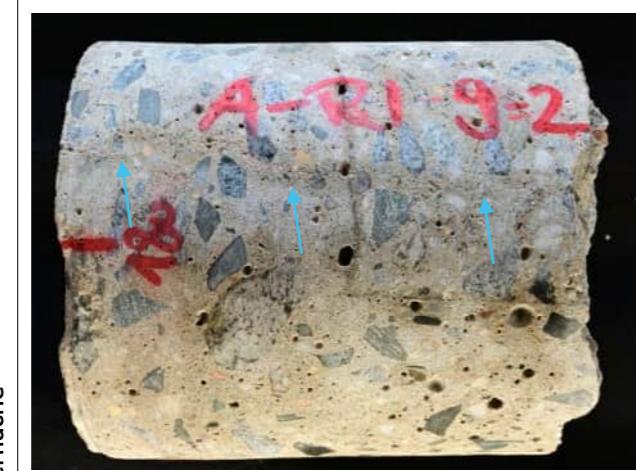
Bohrkern BK A-Ri-9-L2			Ansicht der Mantelfläche in angefeuchtetem Zustand		
Ansicht Stirnseite mit Winkeleinteilung	Ansicht Mantelfläche in 0°		Ansicht Mantelfläche in 90°

Bauteilloberfläche		
<p>– Längsriss auf ca. 12 cm Tiefe</p>

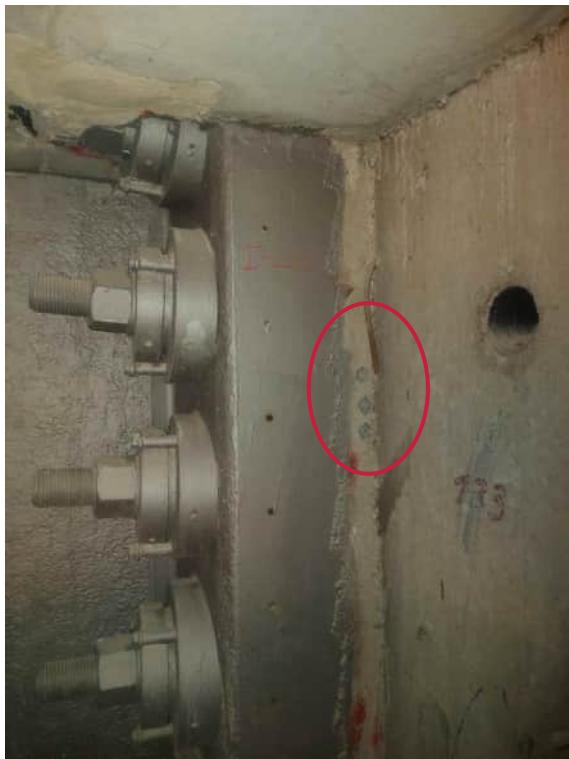
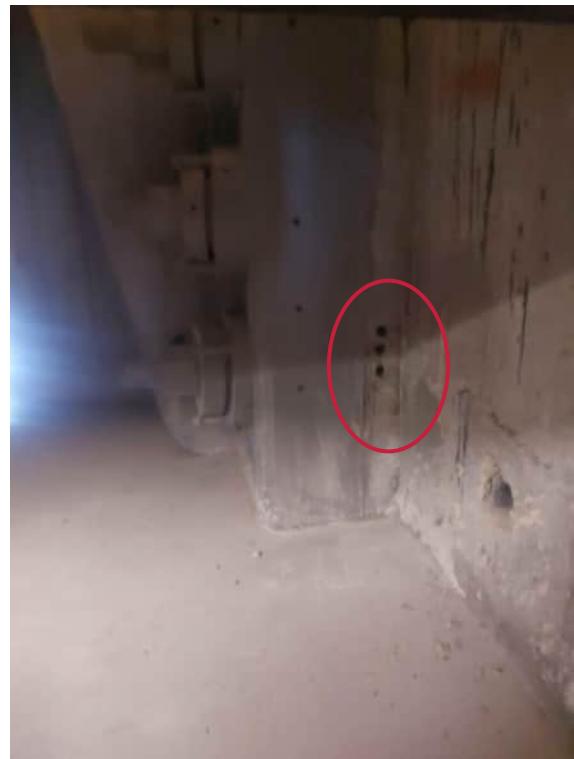
A-GI-li Brückenzug A, Gelenk I, stromabwärts

Bohrmehlentnahme am Gelenk I oben und unten

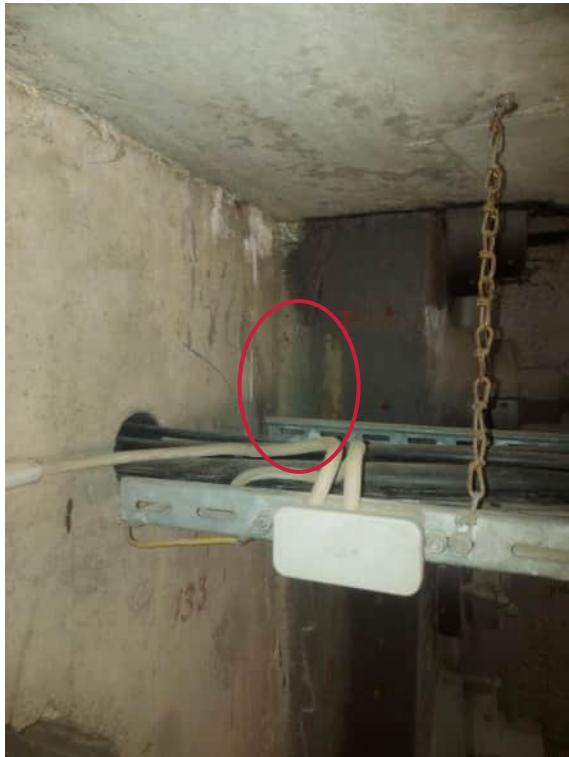
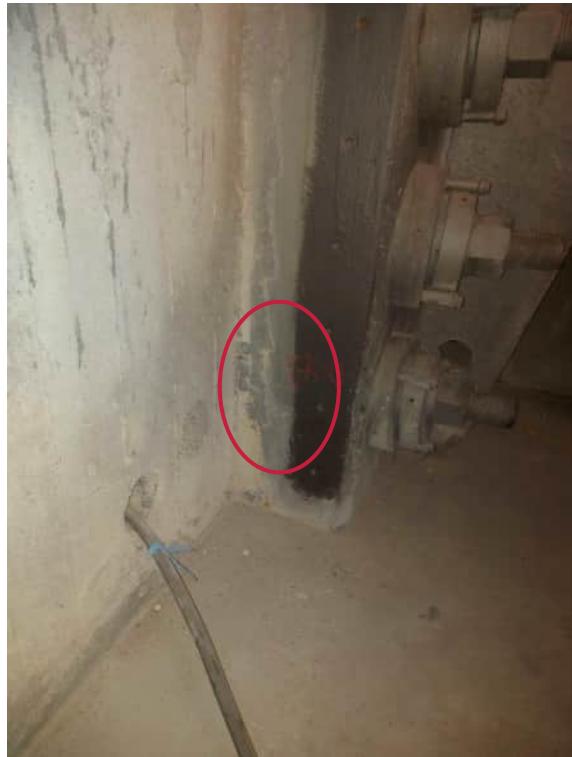
A-GI-re Brückenzug A, Gelenk I, stromaufwärts

Bohrmehlentnahme am Gelenk I oben und unten

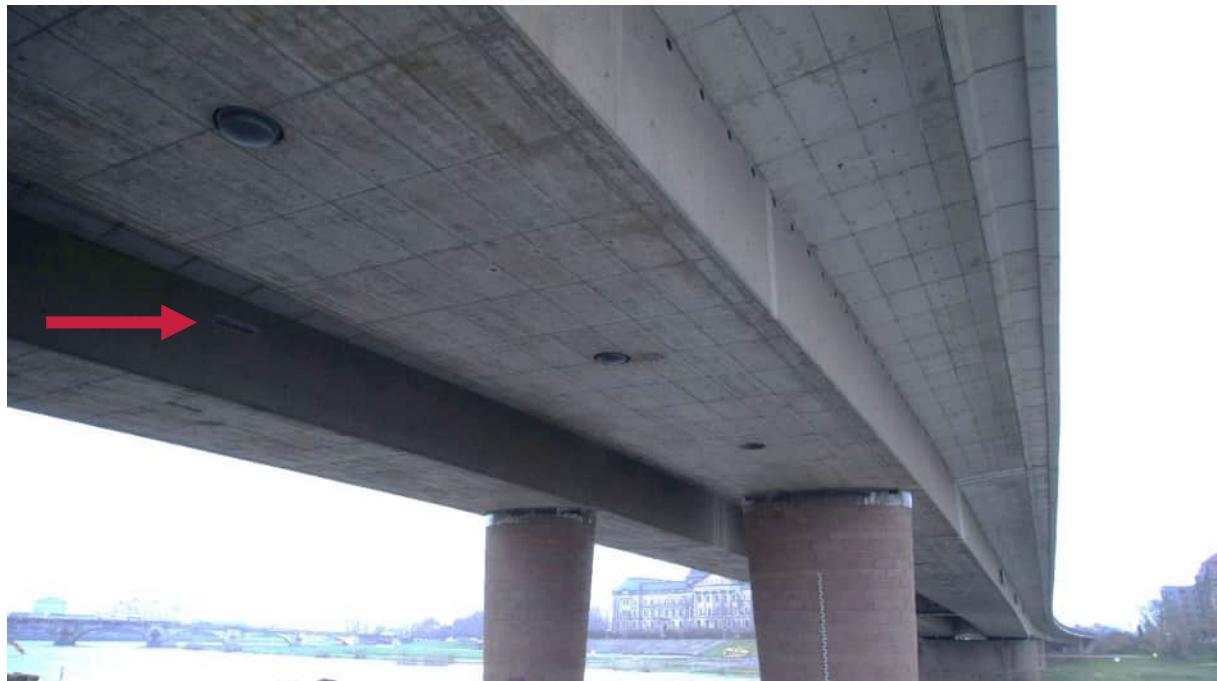
Abbildung 156:
Übersicht Sondierungsöffnung, Zug B

- Es wurden keine Anrisse gefunden

- Spannung 574 N/mm², bei E-Modul von 205940 N/mm²

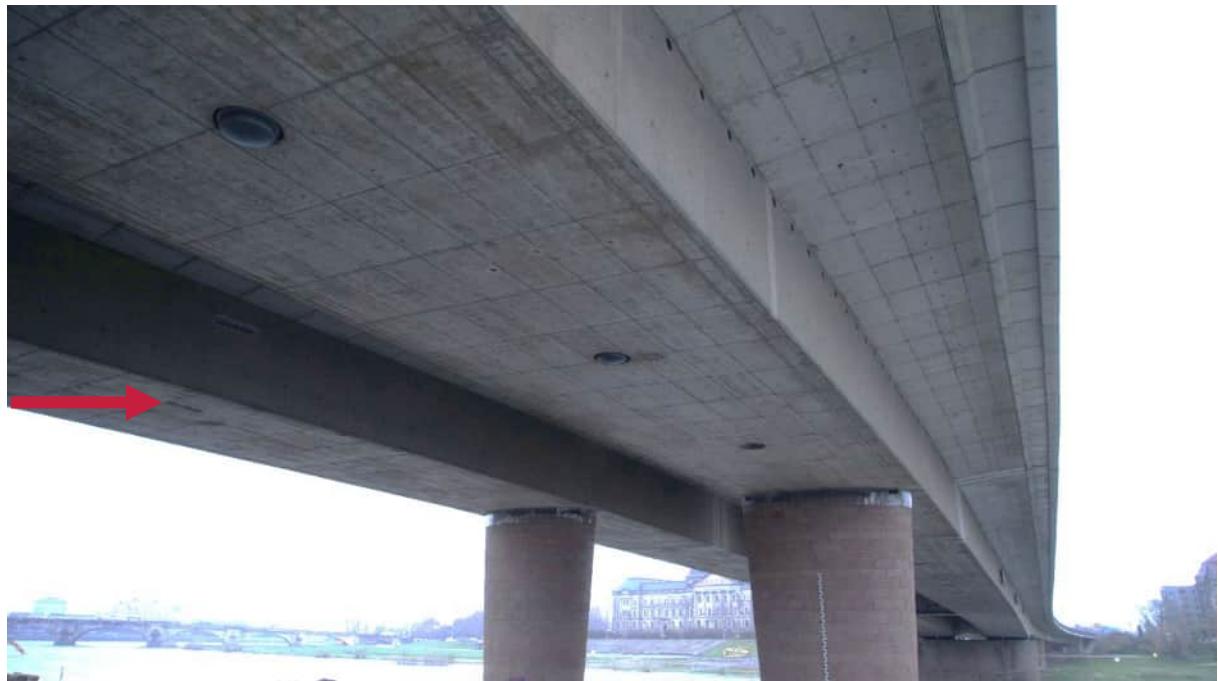
Abbildung 164:
Übersicht Sondierungsöffnung, Zug B

- Es handelt sich mit sehr hoher Wahrscheinlichkeit um eine Montagespannglied, das planmäßig keine Vorspannung aufweist

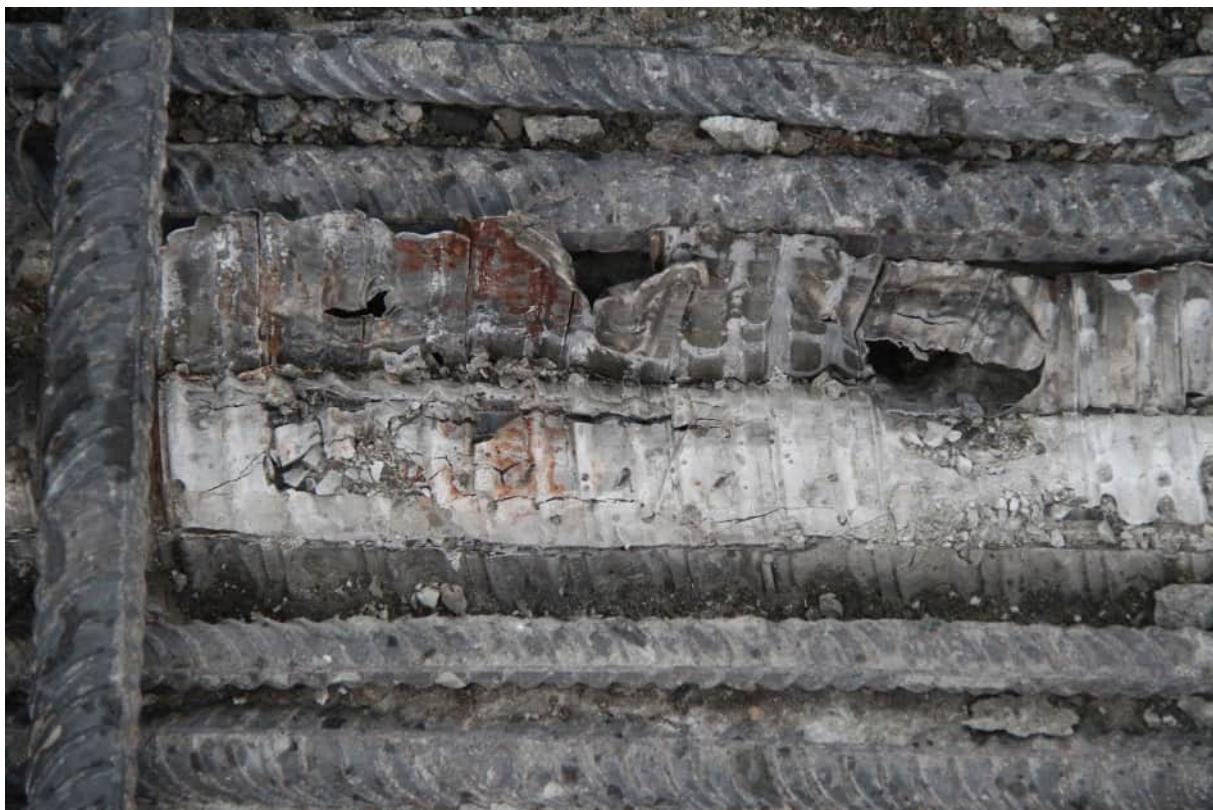
**Abbildung 178:**

Hüllrohrzustand von innen. Korrosion an Hüllrohrinnenseite [OML]

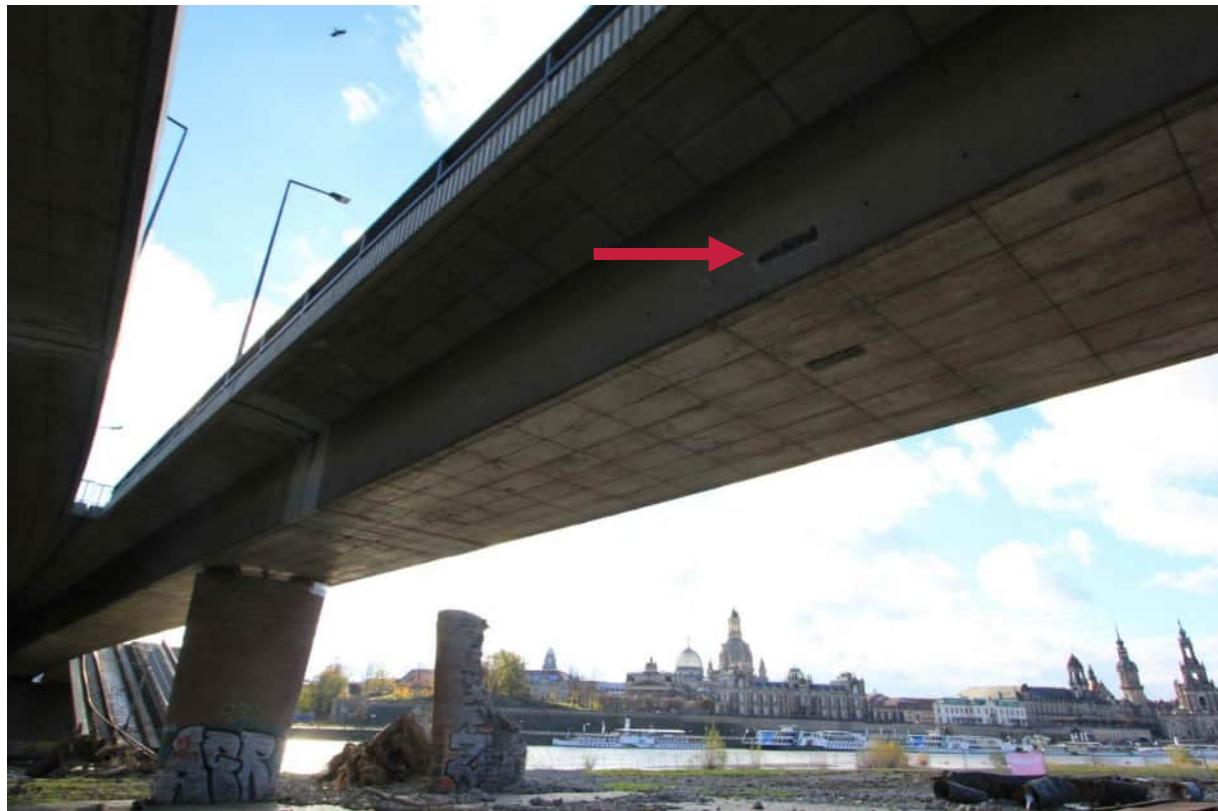
Abbildung 183:
Übersicht Sondierungsöffnung, Zug B

- Es wurden keine Anrisse gefunden

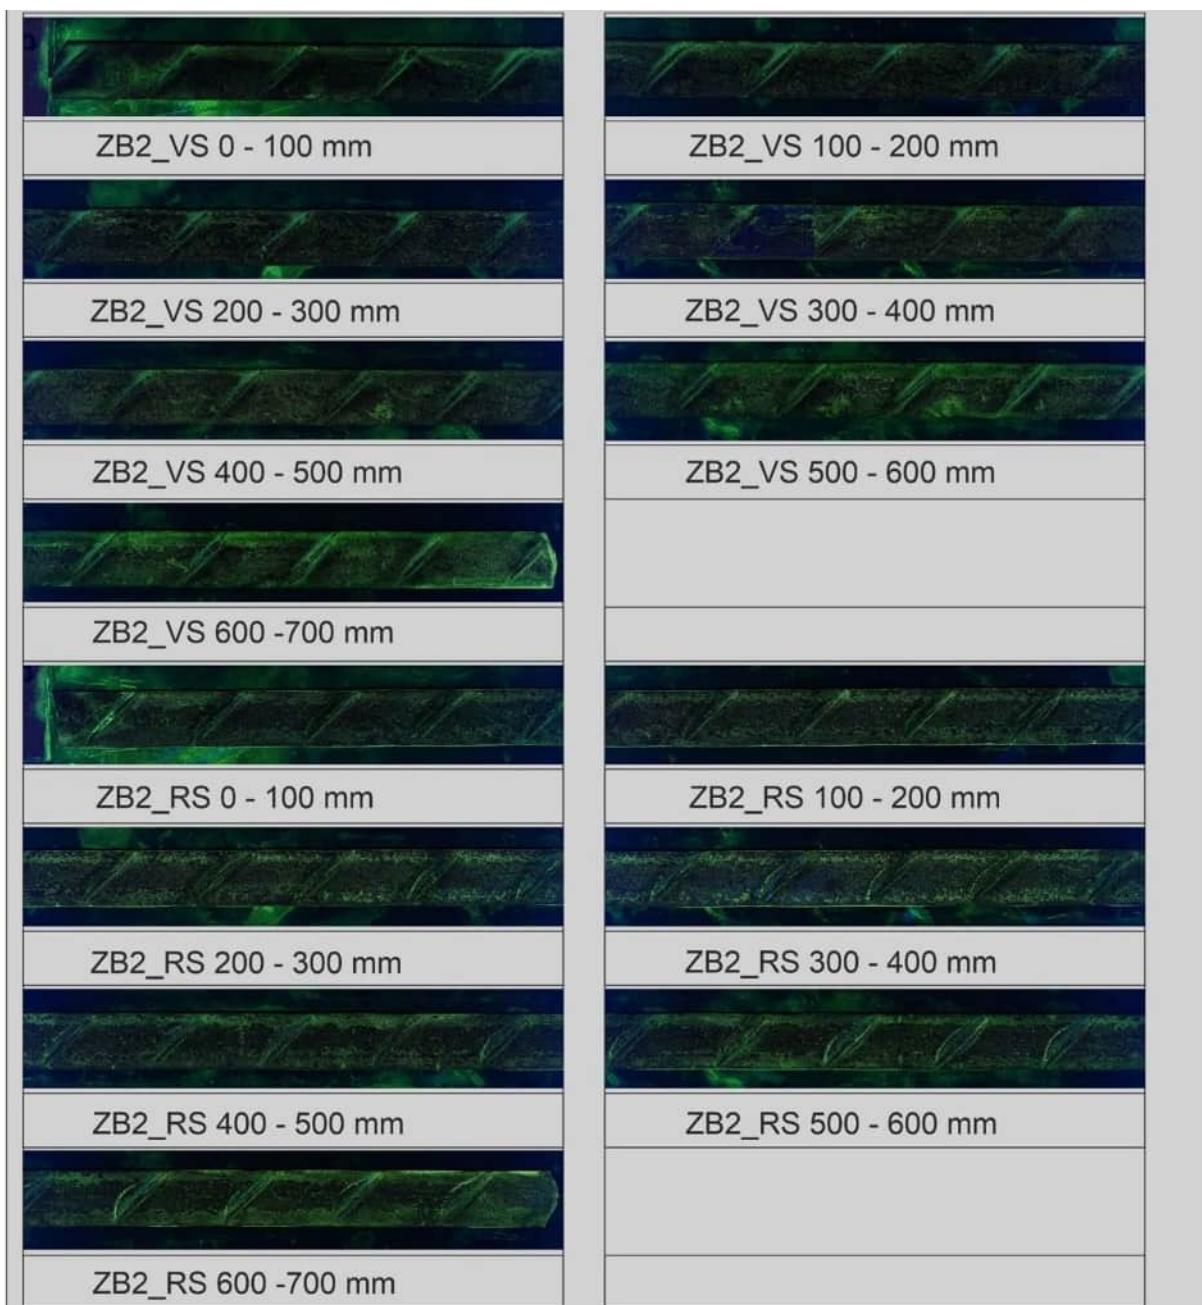
**Abbildung 189:**

Ergebnisse der Anrissprüfung, Quelle: BAM [U10]

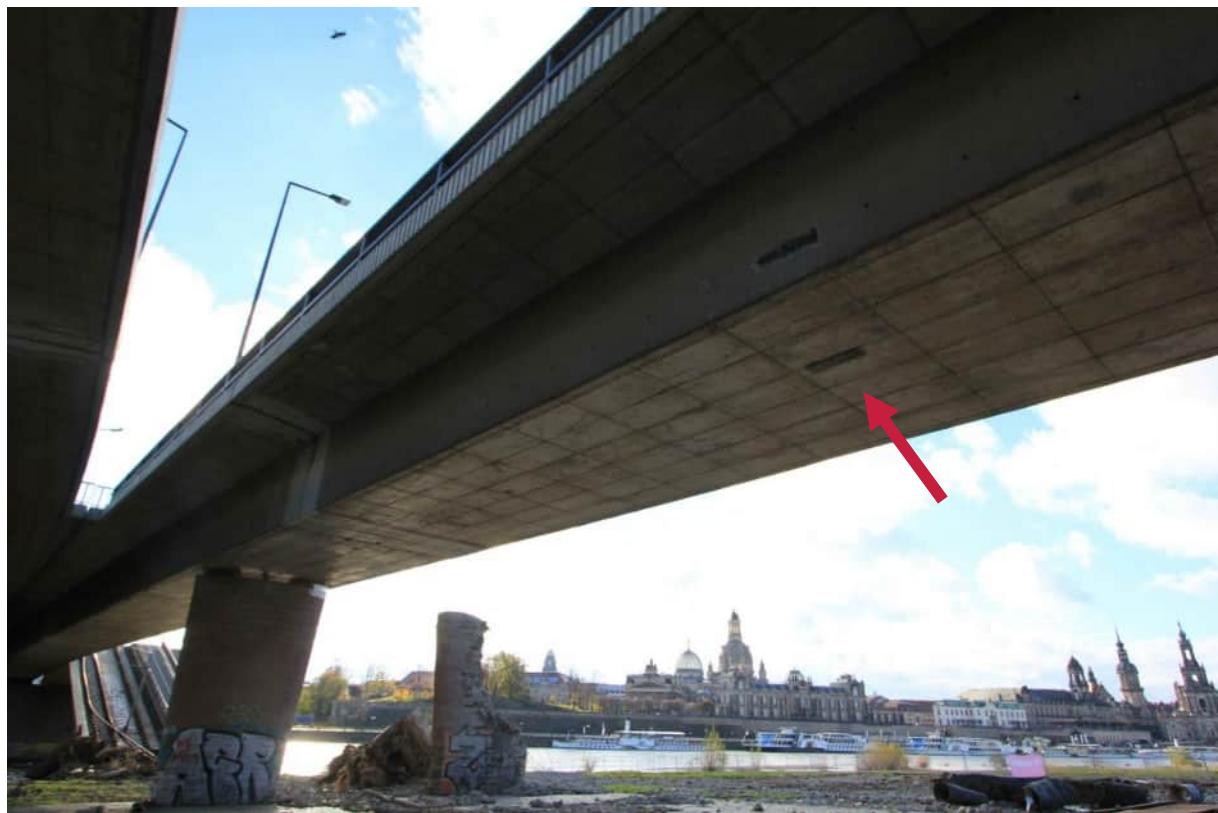
**Abbildung 191:**

Übersicht Sondierungsöffnung in der Bodenplatte, Zug B

- Es wurden keine Anrisse gefunden

- Spannung 85 N/mm², bei E-Modul von 205940 N/mm²
- Unplausibler Messwert, wahrscheinlich fehlerhafte DMS-Verklebung durch zu kalte Temperaturen
