Carolabrücke

Ursache des Teileinsturzes Zug C

Anlage zum Gutachten - Bauwerksdiagnostik

Untersuchungsbericht für Zug A, B und C

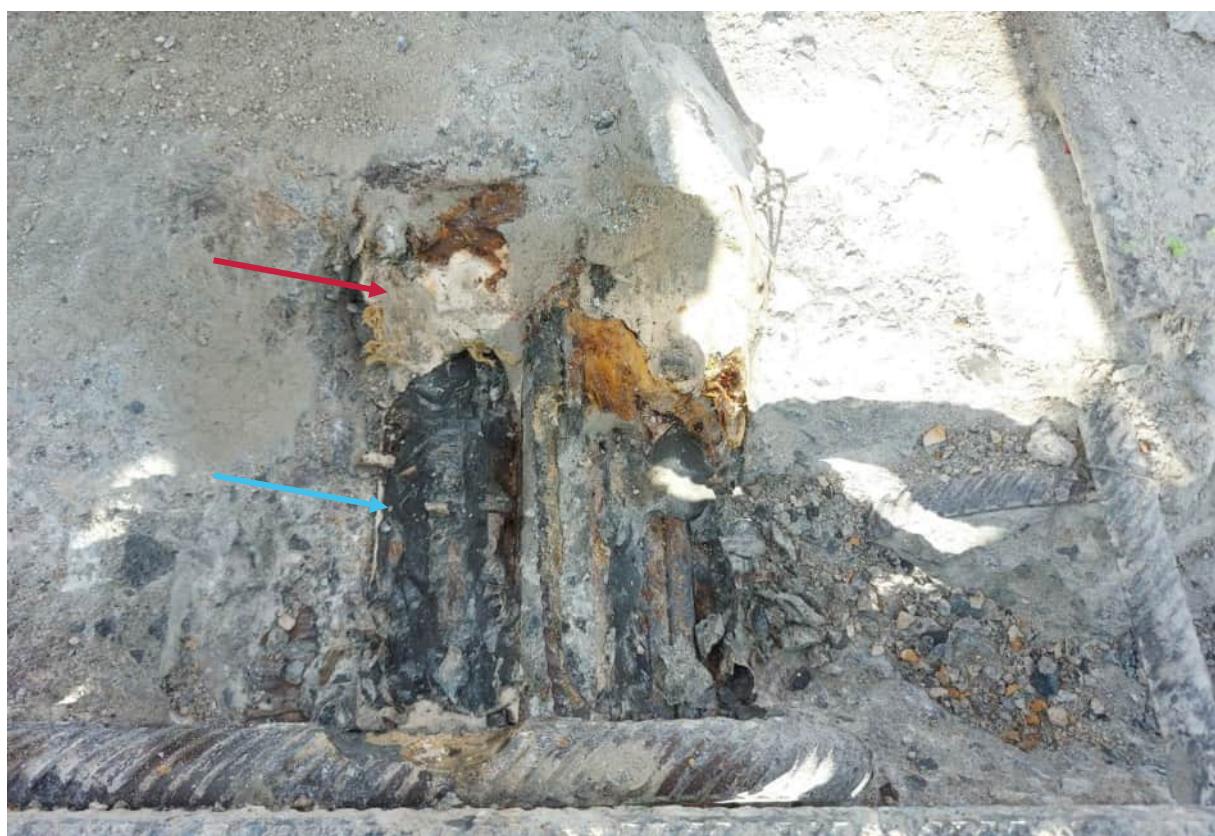
**Abbildung 202:**

Nahaufnahme: schwarzer Verpressmörtel (blauer Pfeil) und Gips (roter Pfeil)

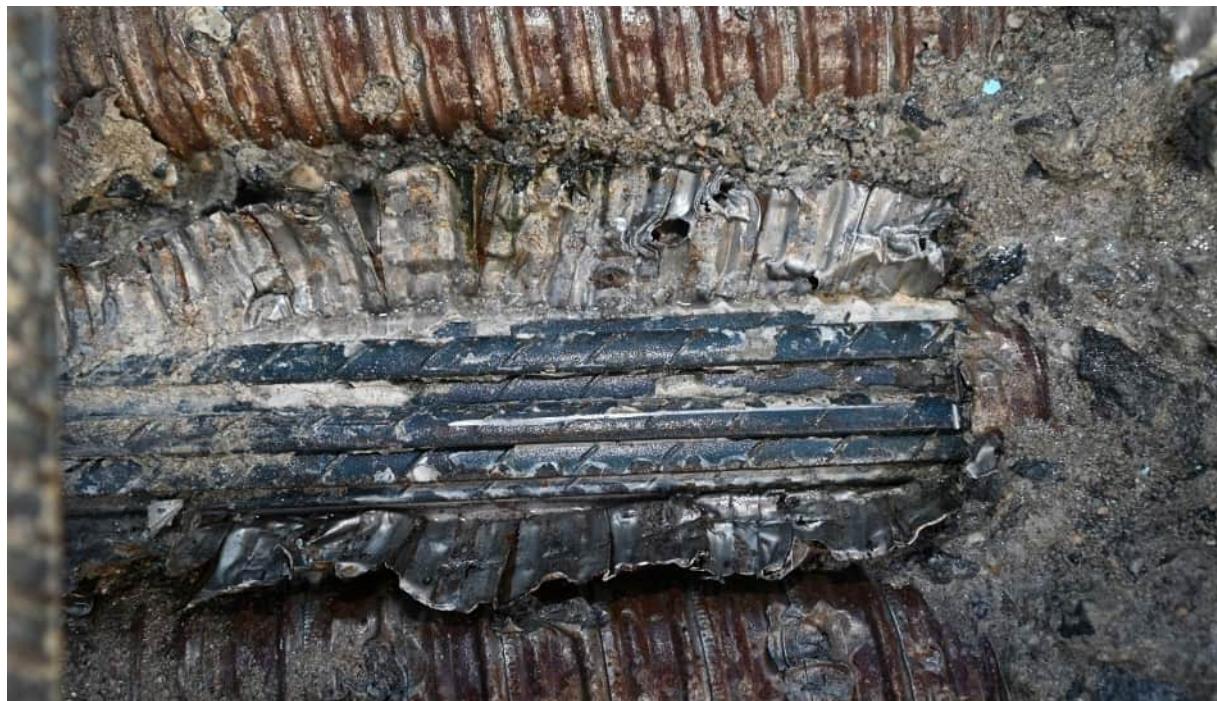
**Abbildung 203:**

Hüllrohrzustand von innen

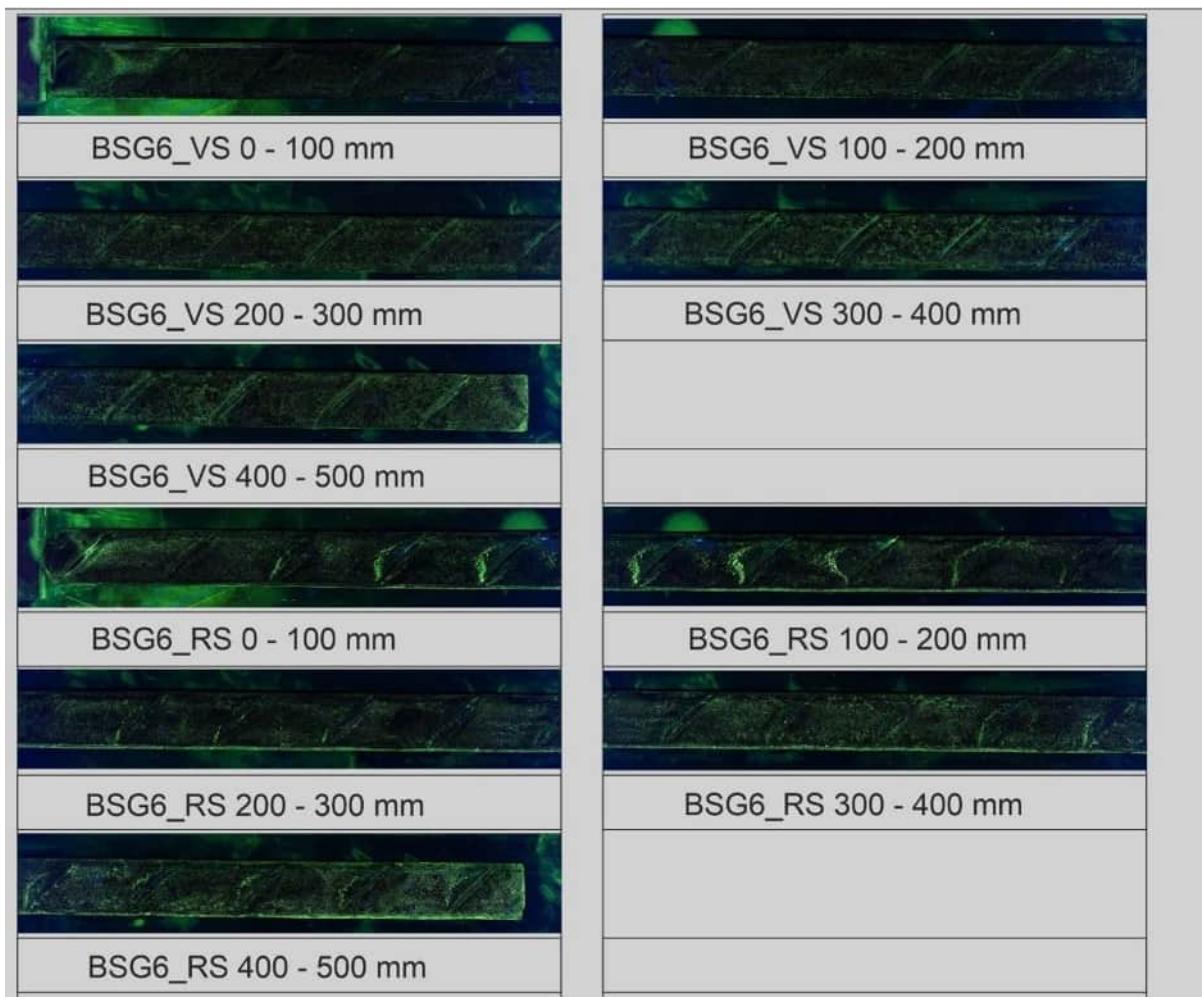
Abbildung 204:

- Es wurden Anrisse gefunden

Ergebnisse der Anrissprüfung, Quelle: BAM [U10]

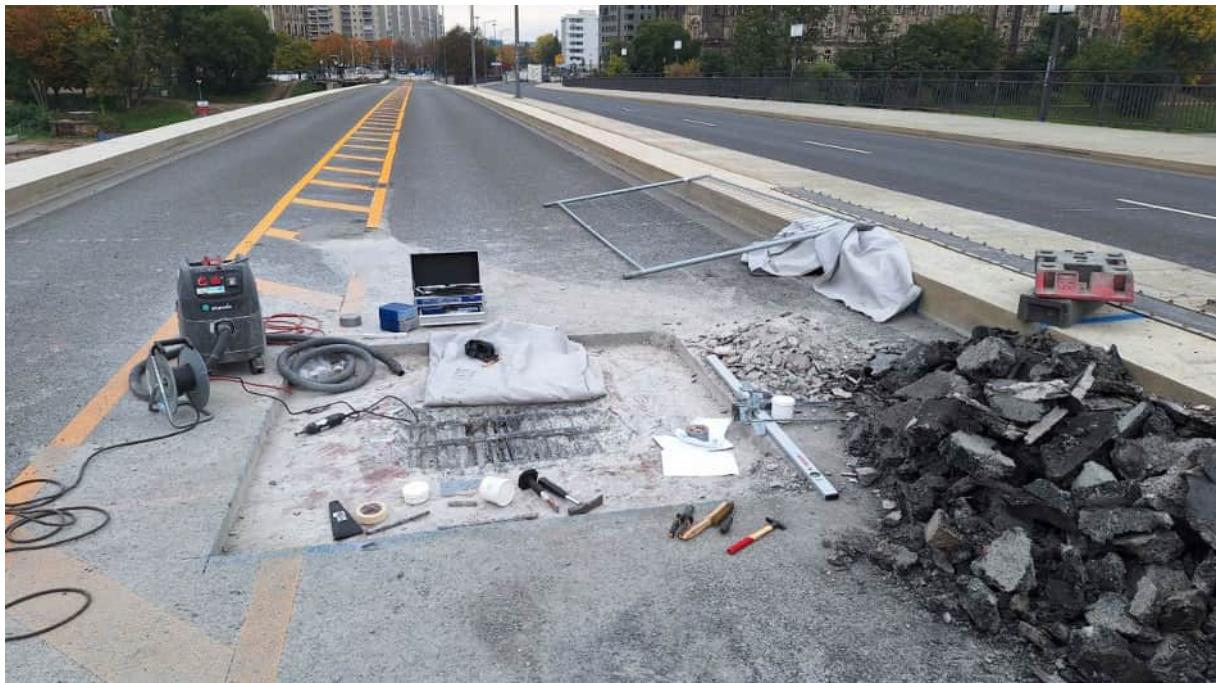
**Abbildung 209:**

Sondierungsöffnung in der Mitte der Fahrbahnplatte Achse D, Zug B

- Es wurden drei Spanndrähte auf Anrisse untersucht. An allen wurden Anrisse festgestellt.

- Verdachtsbereich der Remanenzmagnetismusmessung. Es wurden diverse Drahtbrüche festgestellt
- Beim händischen Freistemmen des Spannglieds waren schlagartige Impulse aus dem Betongefüge zu spüren. Es ist sehr wahrscheinlich, dass durch die mechanische Energie des Stemmens zusätzliche Drahtbrüche verursacht wurden.
- Es wurden insgesamt 8 gebrochene Drähte ausgebaut

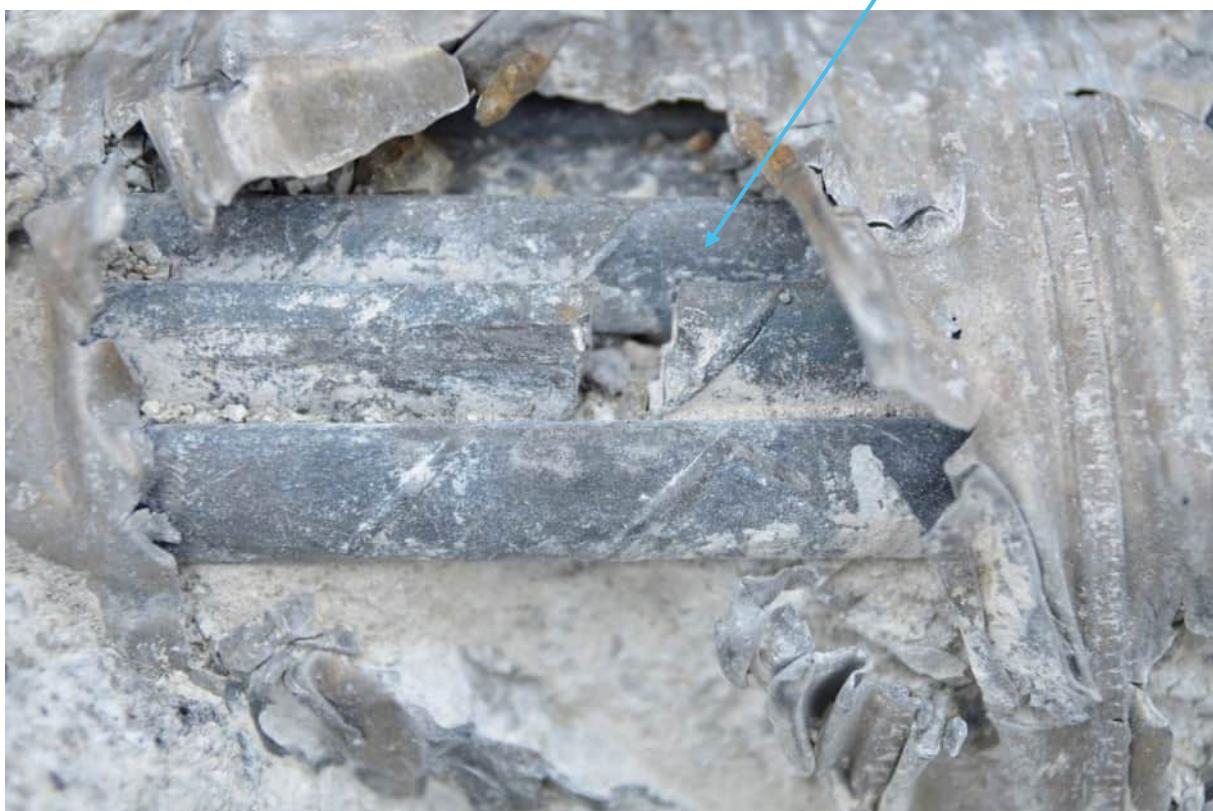
**Abbildung 212:**

Drahtbruch mit Mörtel in der Bruchfläche

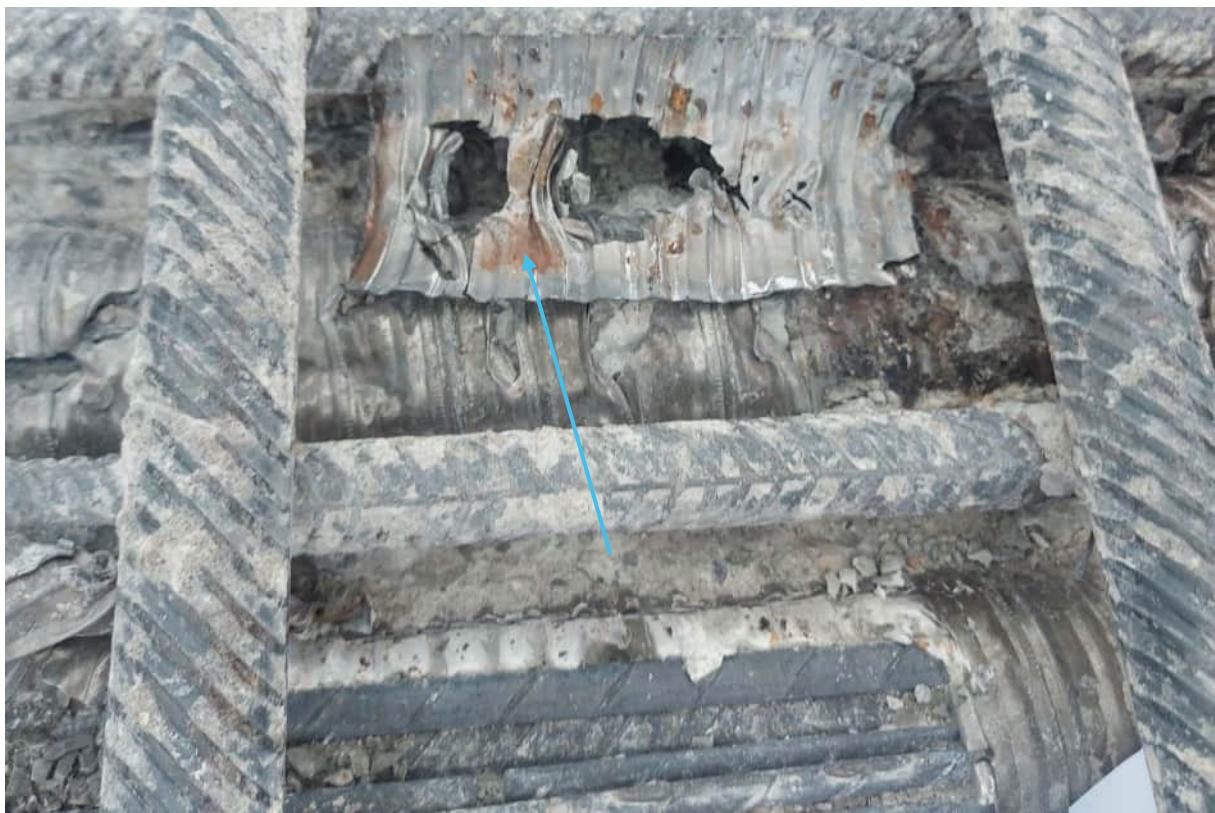
**Abbildung 213:**

Hüllrohrzustand von innen, Korrosionsspuren an der Hüllrohroberseite (von innen)

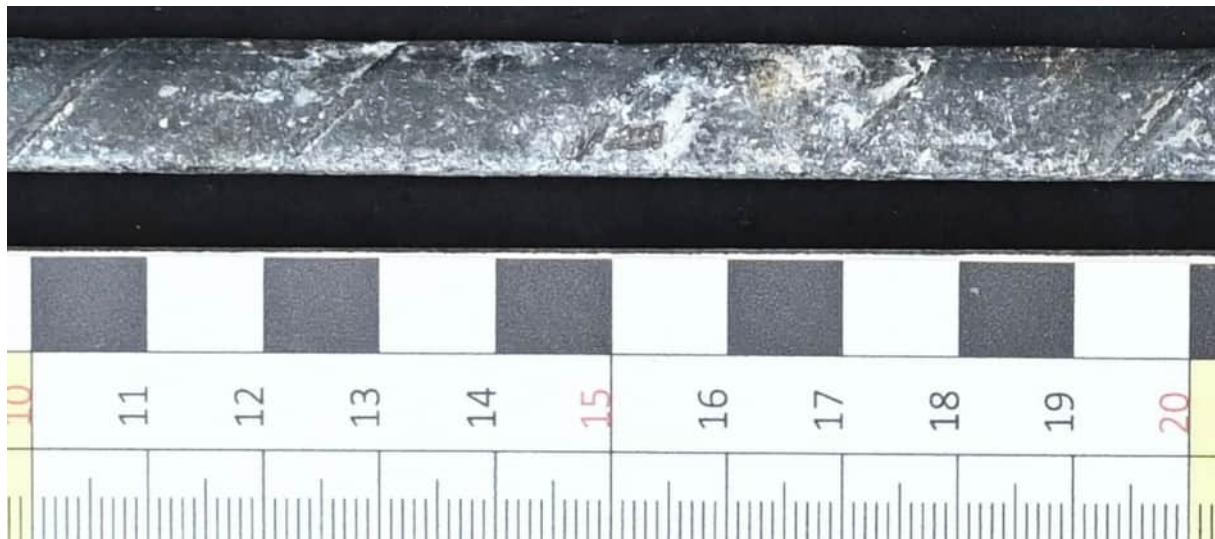
Abbildung 215:
Oberflächenzustand im angelieferten Zustand an ausgewähltem Teilstück, Draht 1-1

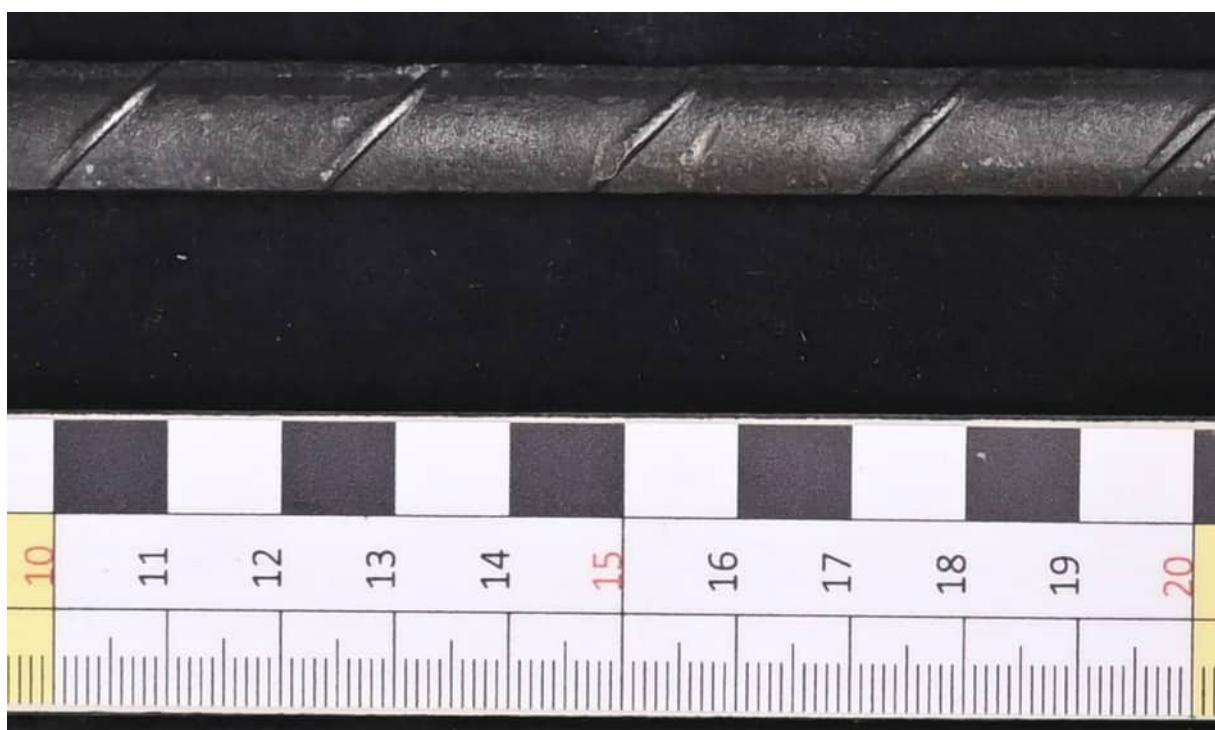
Abbildung 216:
Oberflächenzustand im gebürstet und chemisch gereinigten Zustand an ausgewähltem Teilstück, Draht 1-1

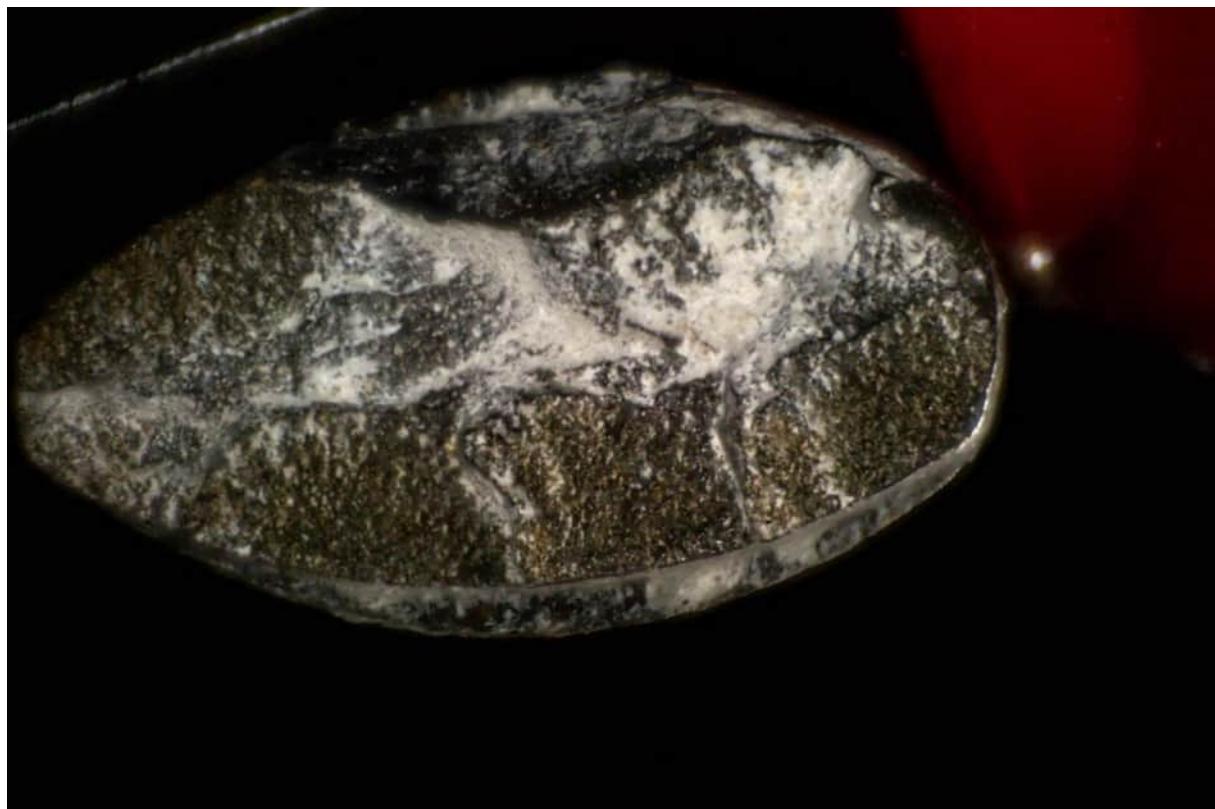
**Abbildung 217:**

Bruchfläche in Mikroskopaufnahme mit anhaftenden Mörtelresten, Draht 1-1

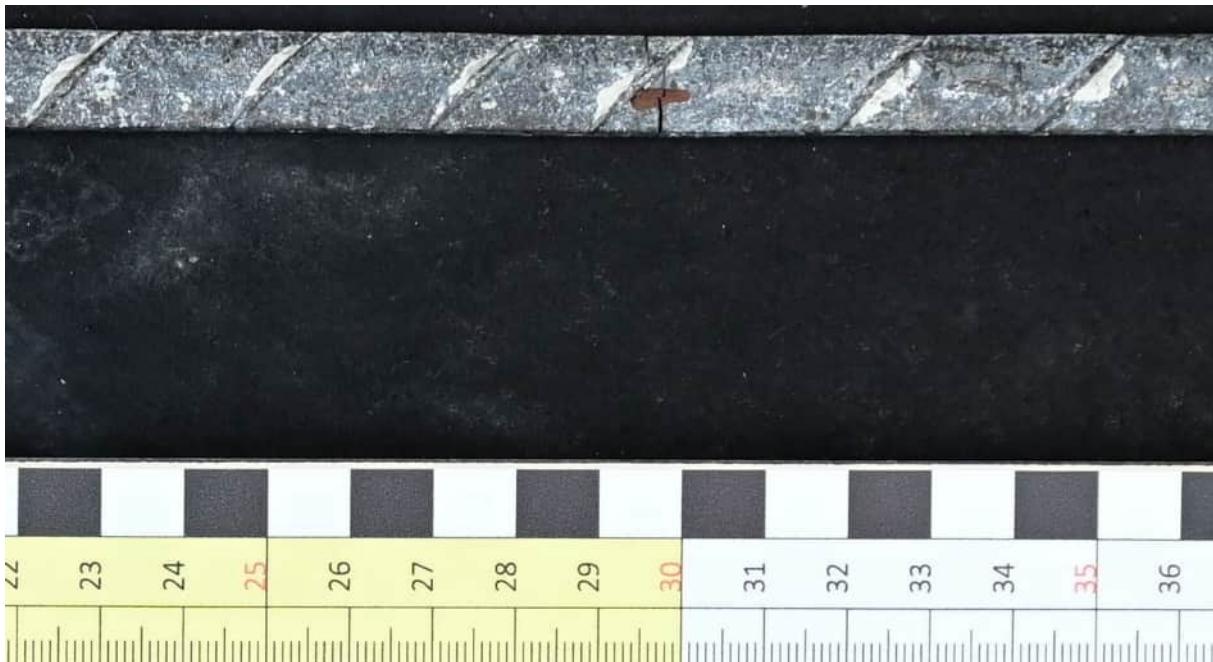
**Abbildung 220:**

Oberflächenzustand im angelieferten Zustand an ausgewähltem Teilstück, Draht 1-2

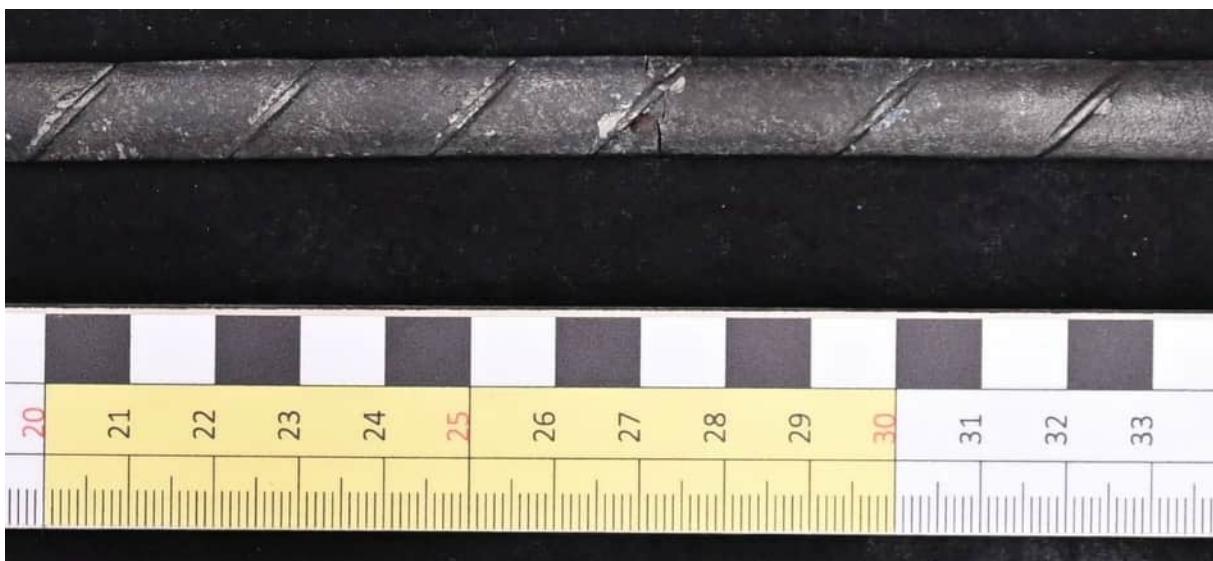
**Abbildung 221:**

Oberflächenzustand im gebürstet und chemisch gereinigten Zustand an ausgewähltem Teilstück, Draht 1-2

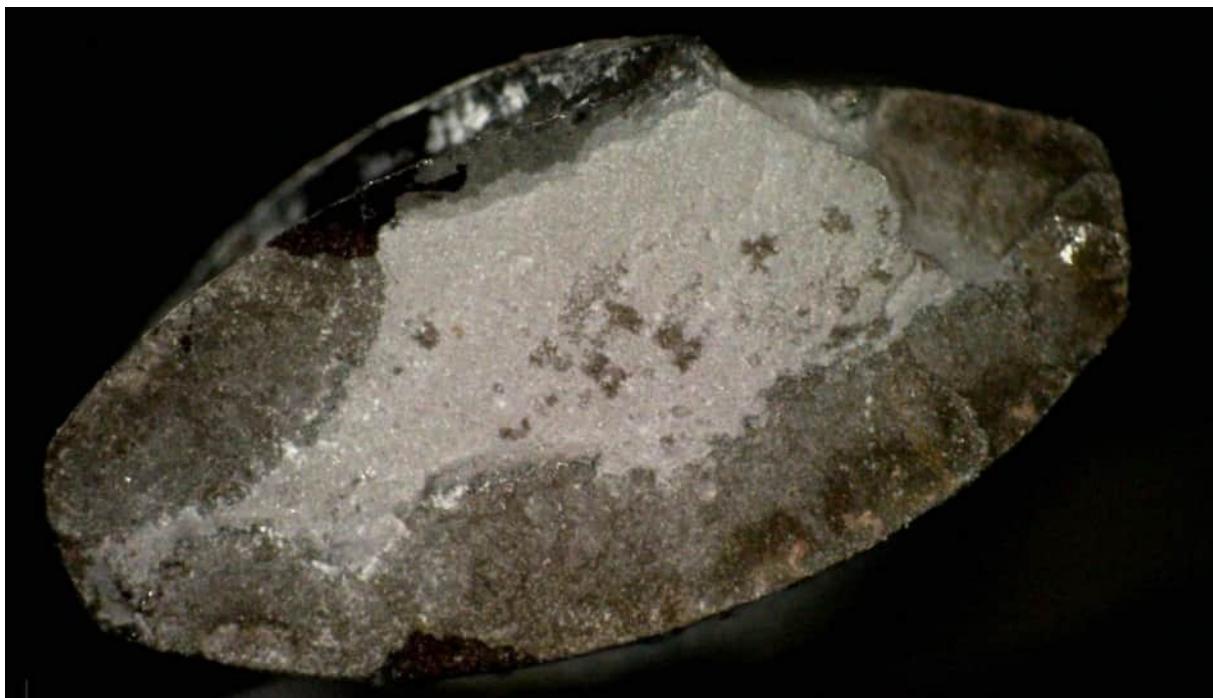
Abbildung 222:
Mikroskopaufnahme Bruchfläche

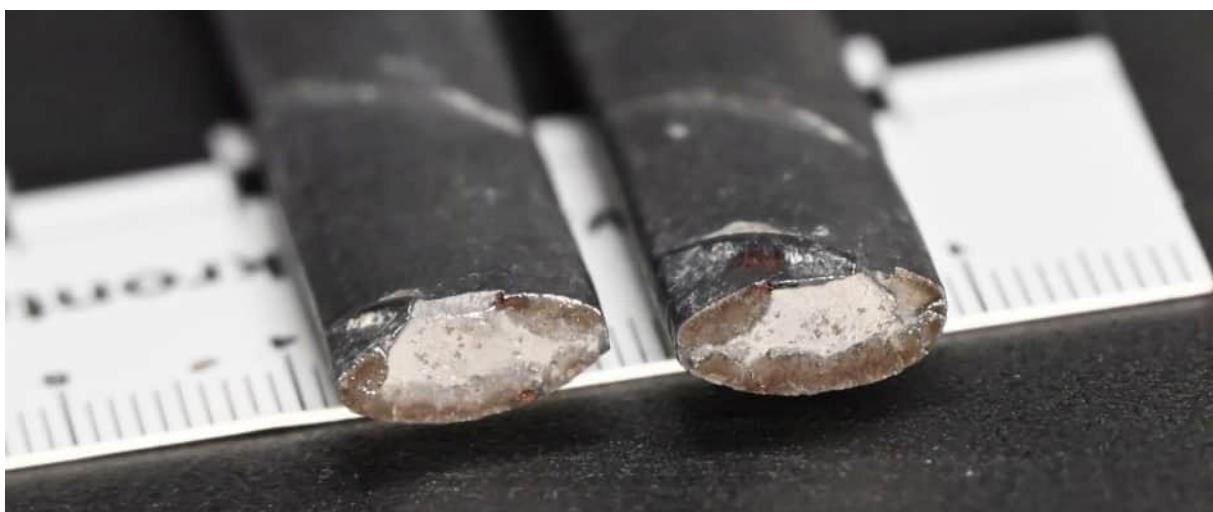
Abbildung 223:
Bruchflächen Draht 1-2

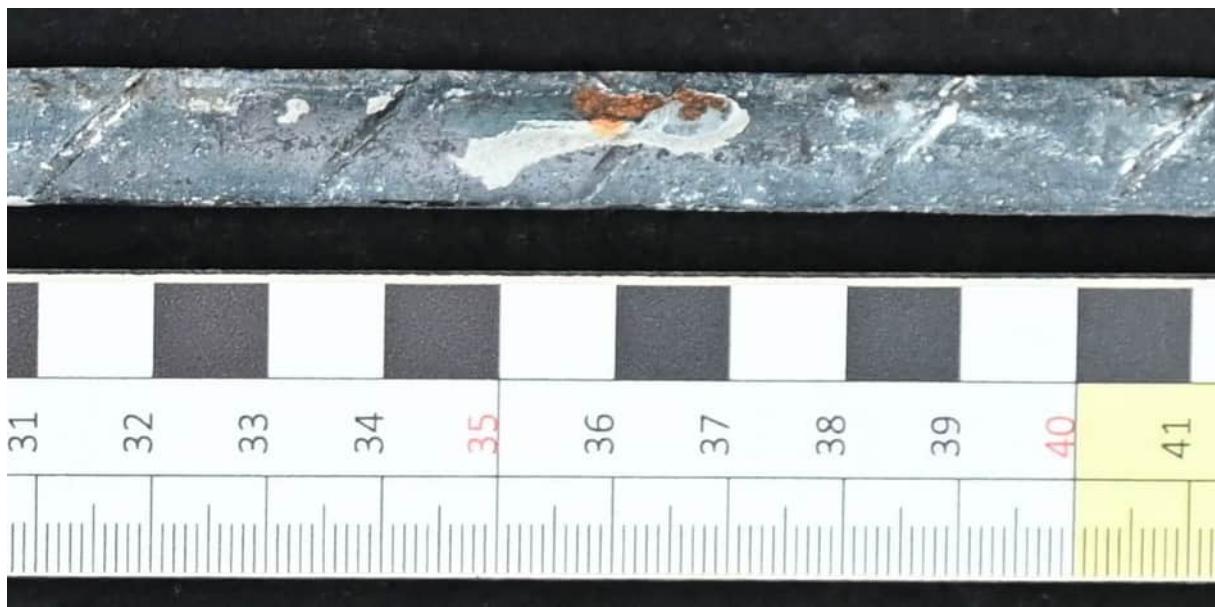
**Abbildung 226:**

Oberflächenzustand im angelieferten Zustand an ausgewähltem Teilstück, Draht 1-3

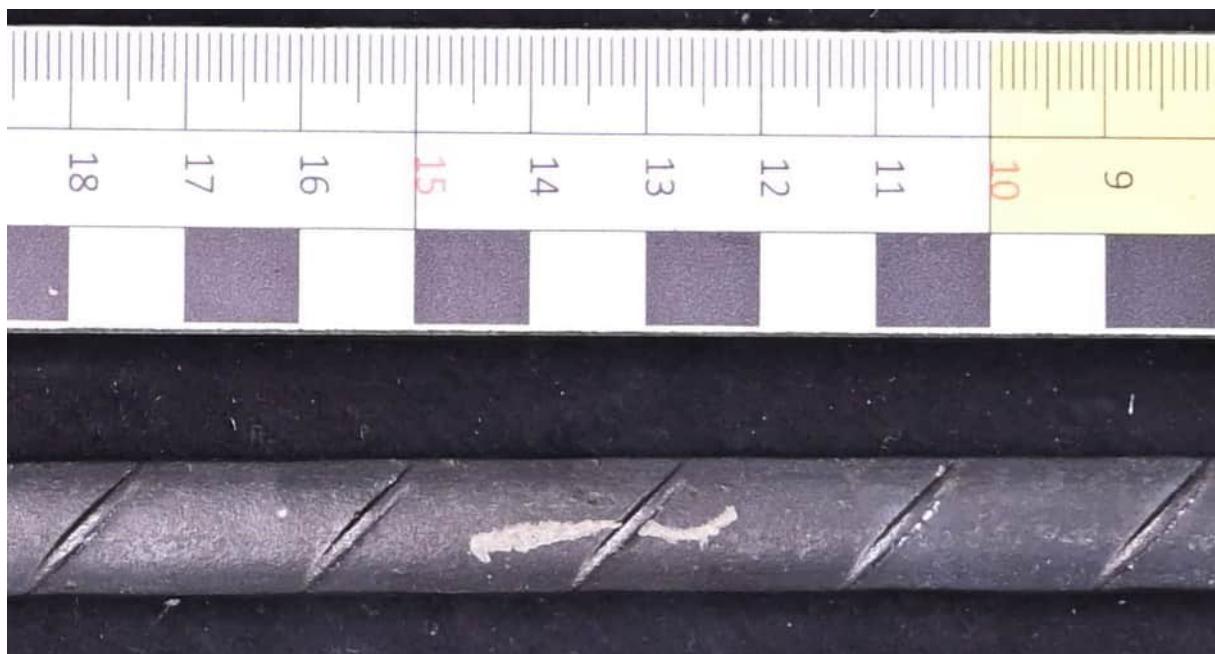
**Abbildung 227:**

Oberflächenzustand im gebürstet und chemisch gereinigten Zustand an ausgewähltem Teilstück, Draht 1-3

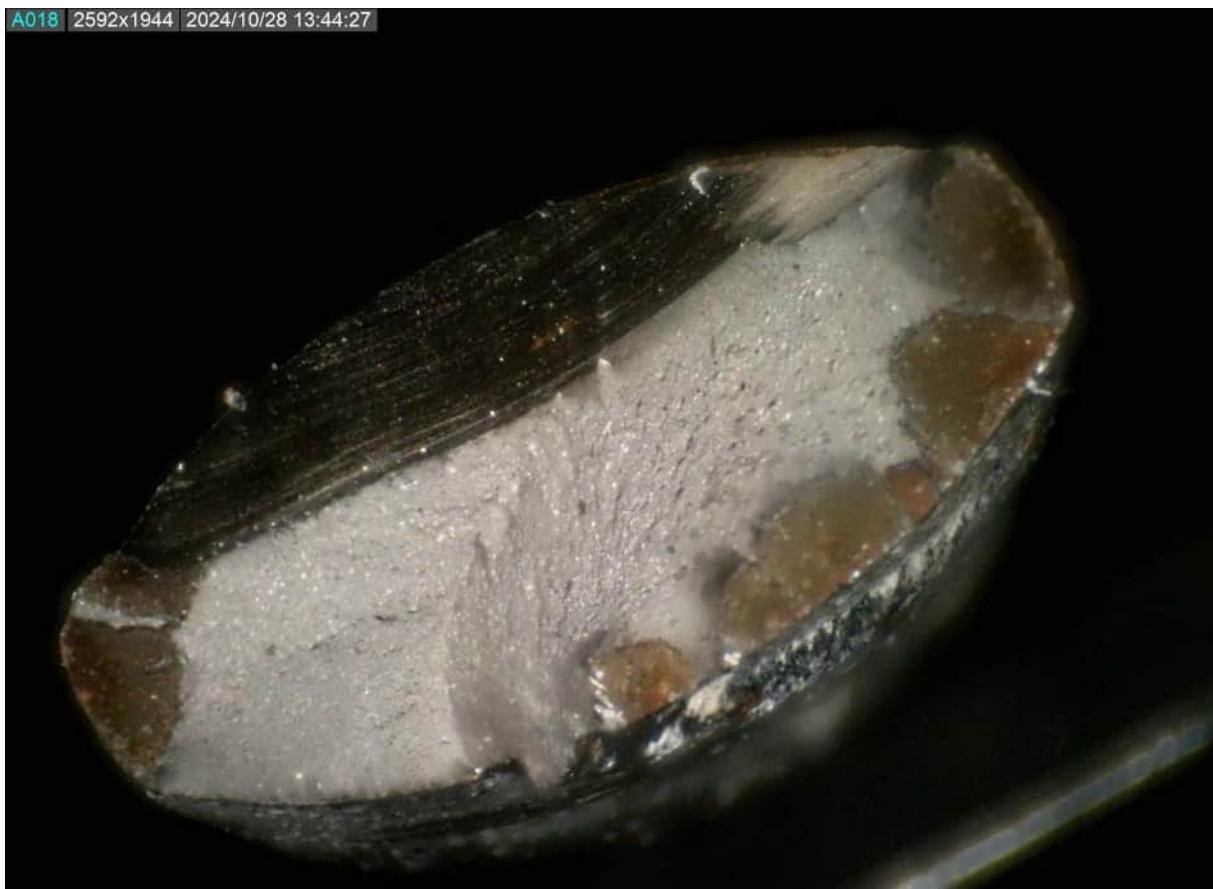
**Abbildung 228:**

Bruchfläche Draht 1-3. Mikroskop

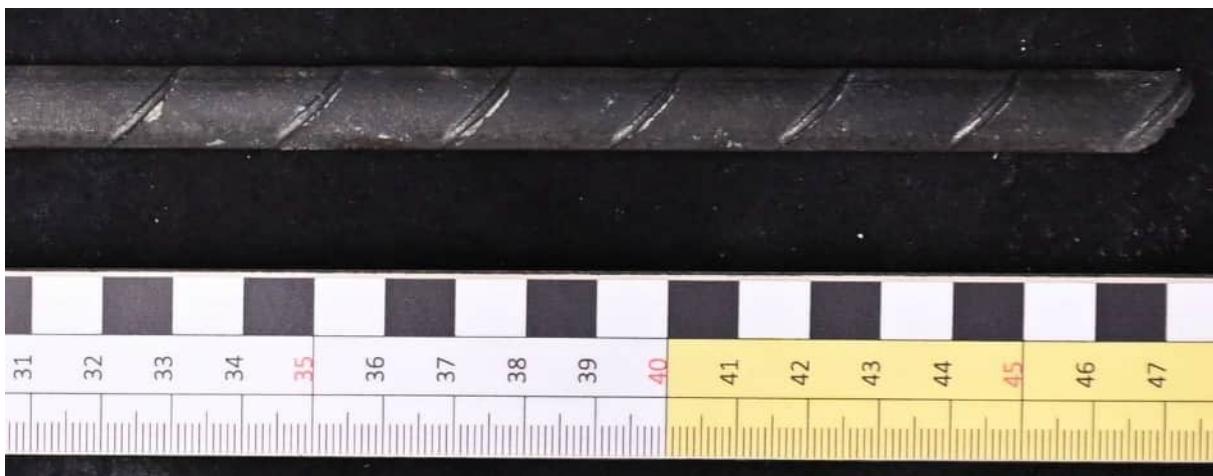
**Abbildung 230:**

Oberflächenzustand im gebürstet und chemisch gereinigten Zustand an ausgewähltem Teilstück, Draht 1-4

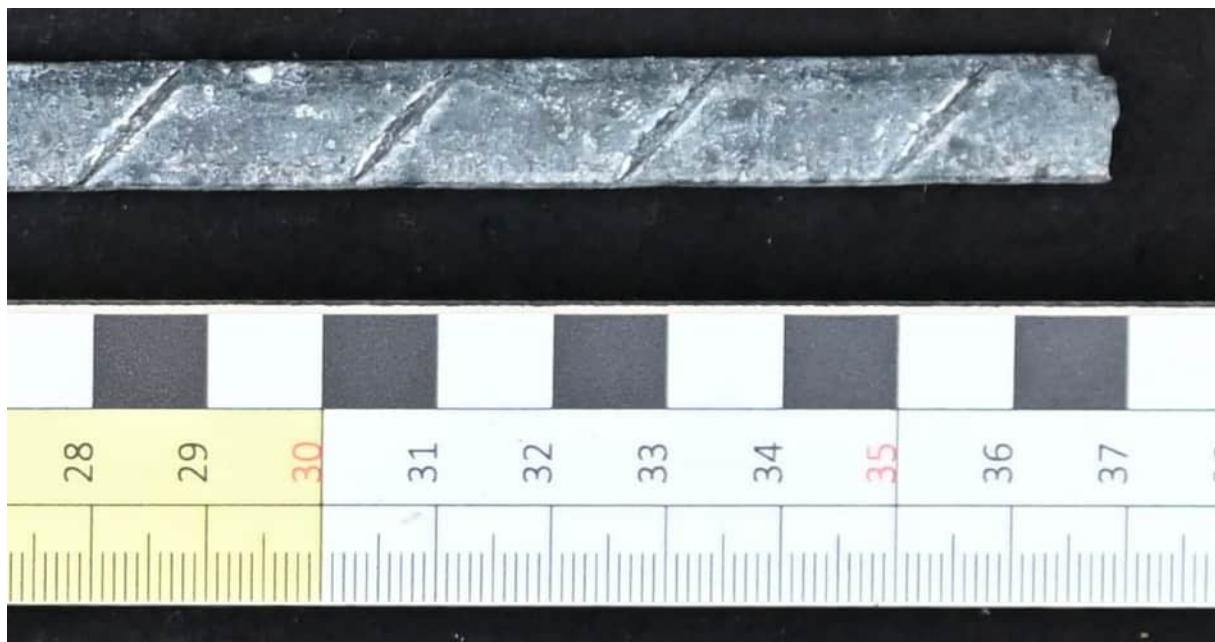
Abbildung 231:
Oberflächenzustand im angelieferten Zustand an ausgewähltem Teilstück, Draht 1-5

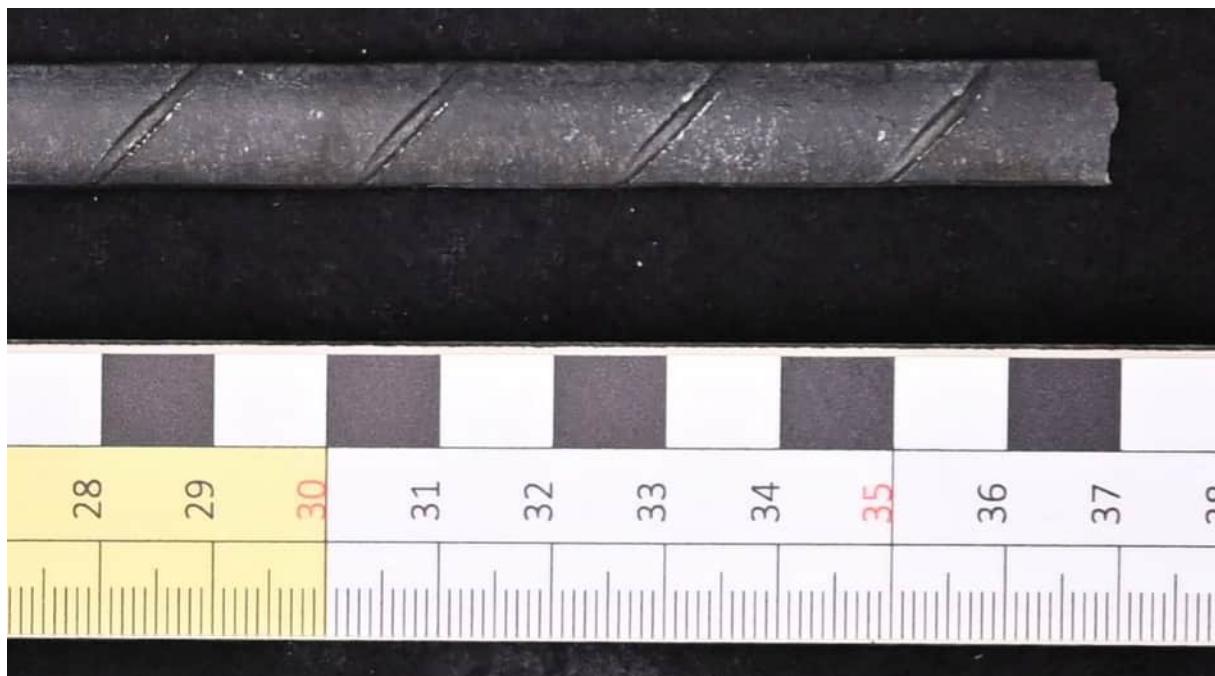
Abbildung 232:
Oberflächenzustand im gebürstet und chemisch gereinigten Zustand an ausgewähltem Teilstück, Draht 1-5

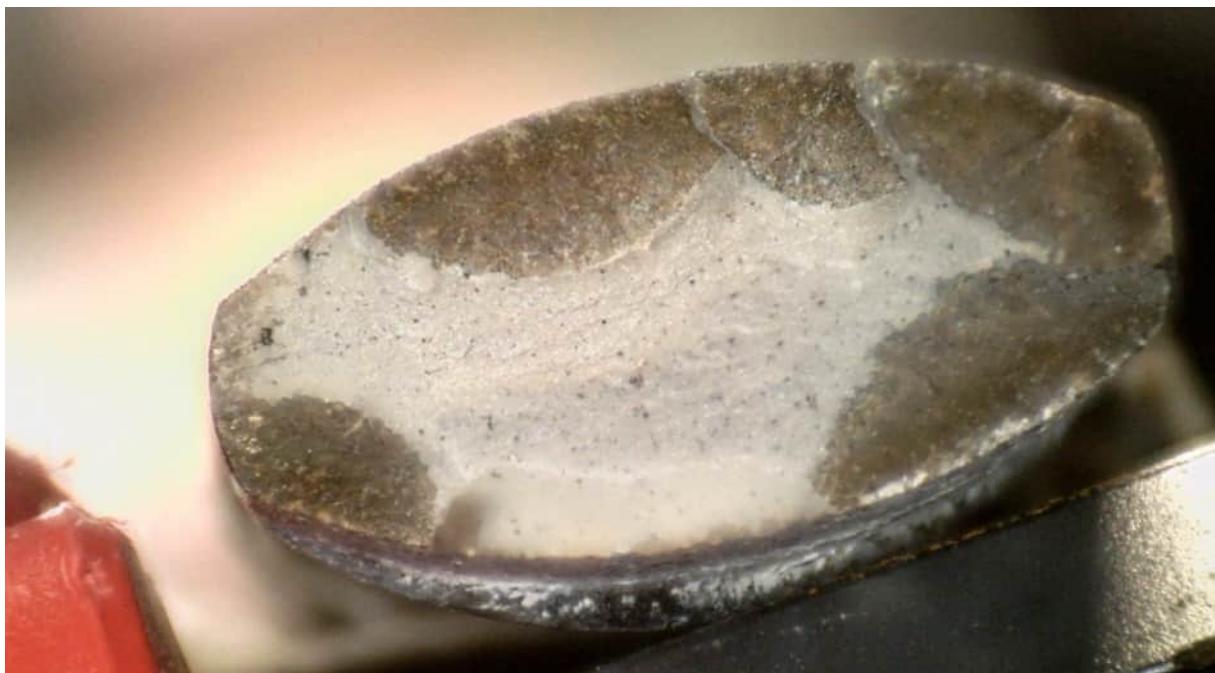
**Abbildung 233:**

Bruchfläche Draht 1-5. Mikroskop

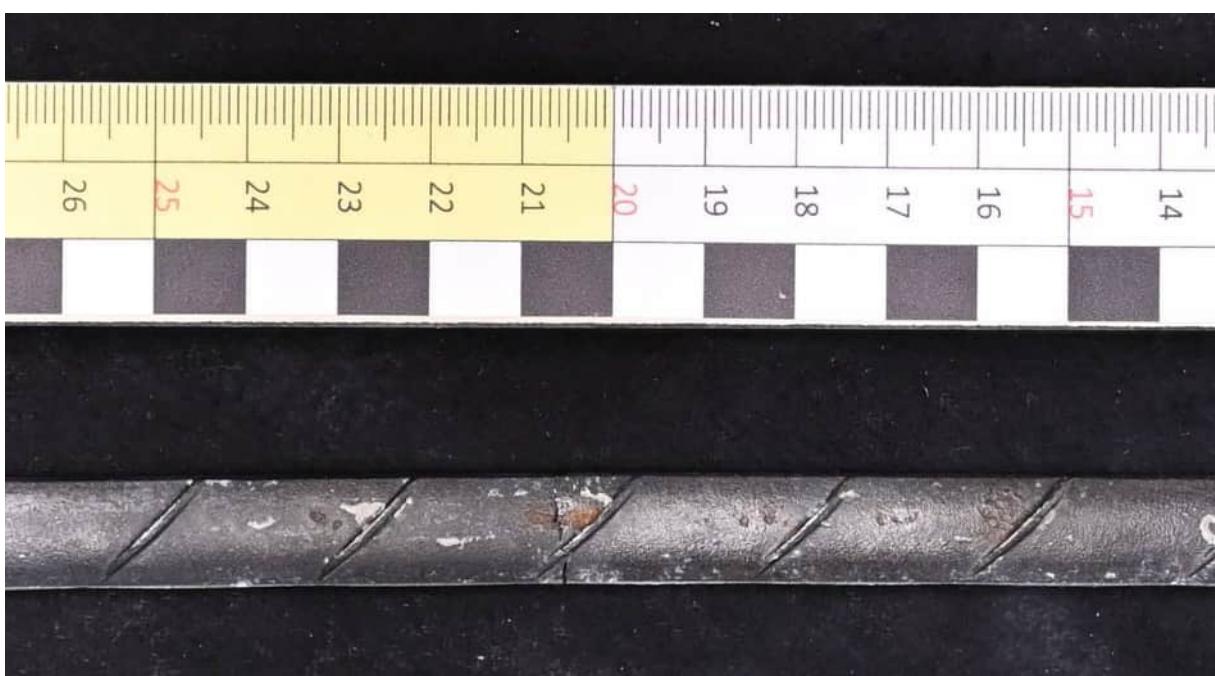
Abbildung 235:

Oberflächenzustand im gebürstet und chemisch gereinigten Zustand an ausgewähltem Teilstück, Draht 1-6

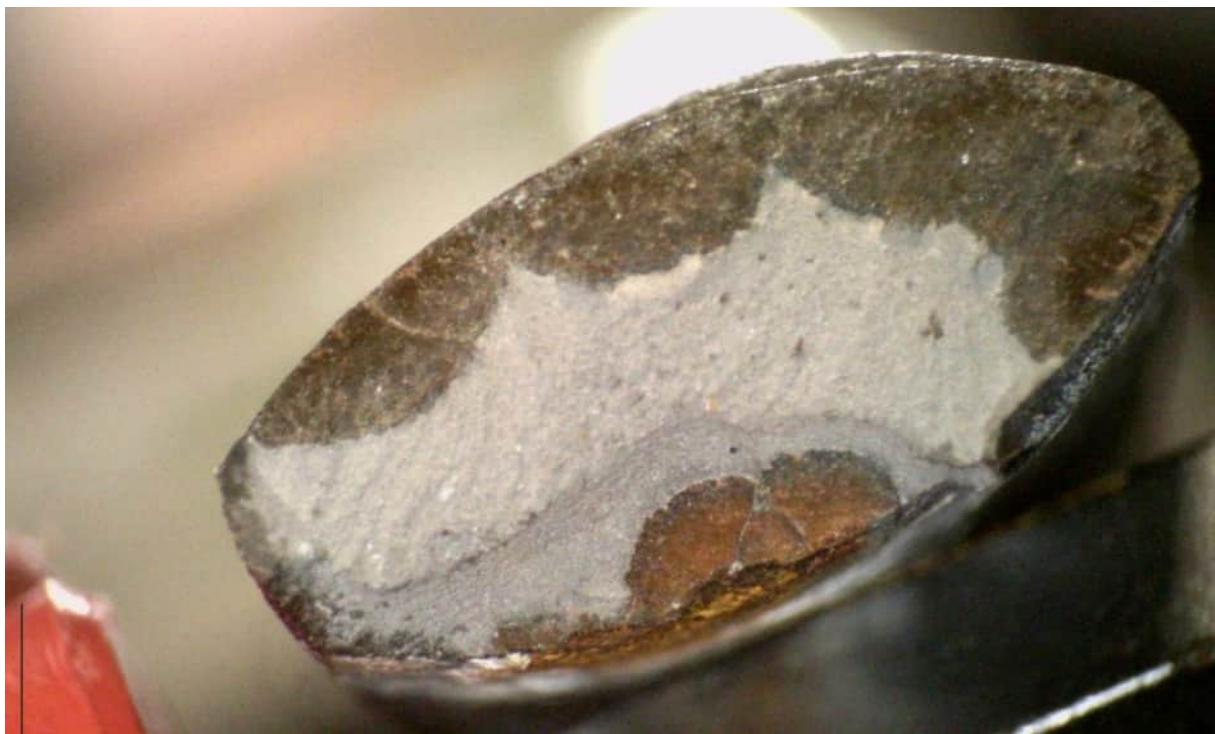
Abbildung 236:
Bruchfläche Draht 1-6. Mikroskop

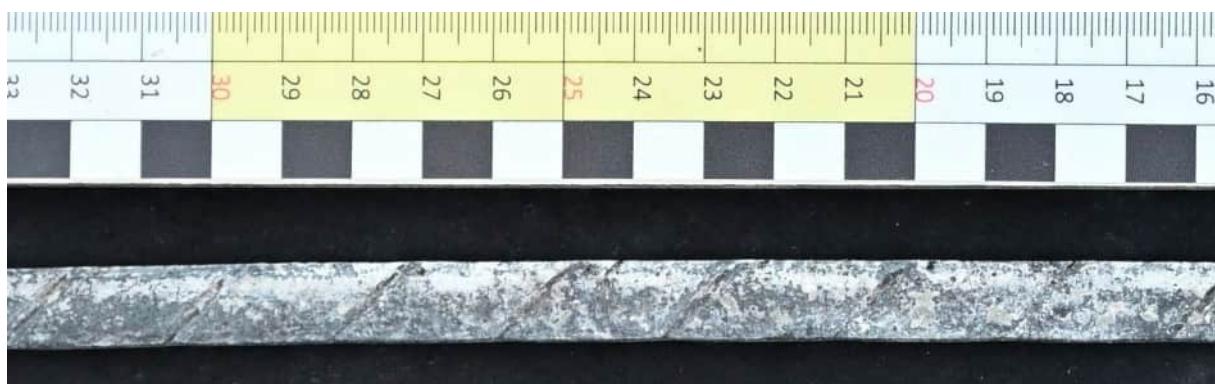
**Abbildung 238:**

Oberflächenzustand im angelieferten Zustand an ausgewähltem Teilstück, Draht 1-7

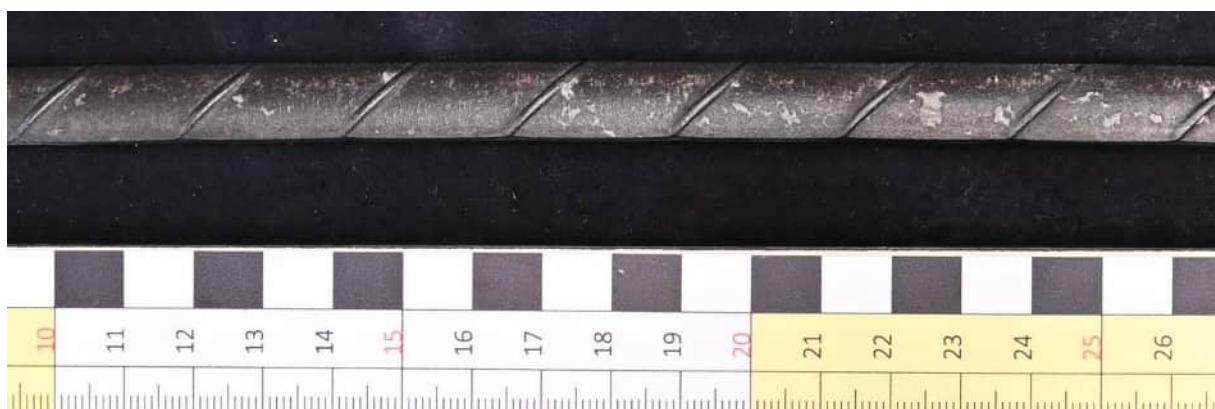
**Abbildung 239:**

Oberflächenzustand im gebürstet und chemisch gereinigten Zustand an ausgewähltem Teilstück, Draht 1-7

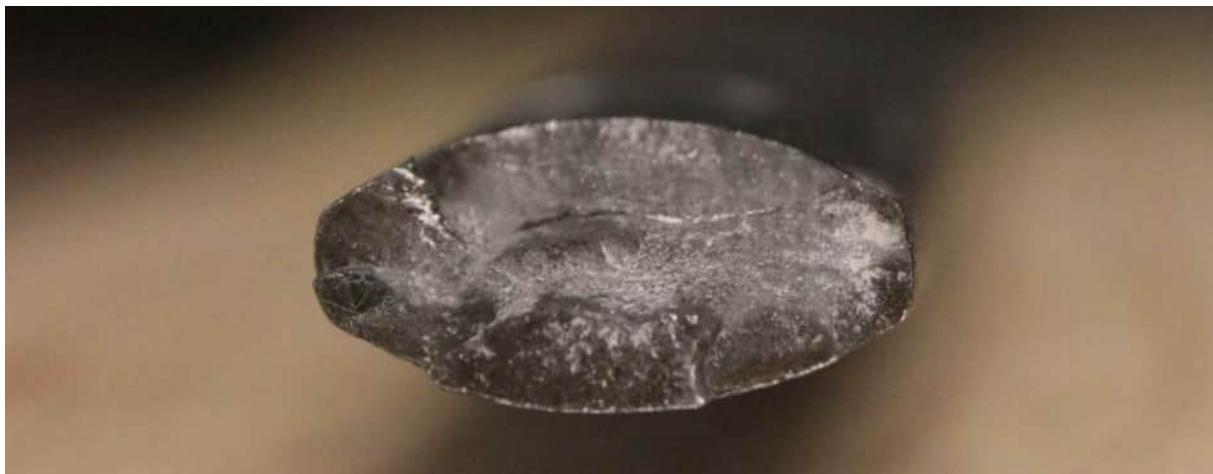
Abbildung 240:
Bruchfläche Draht 1-7

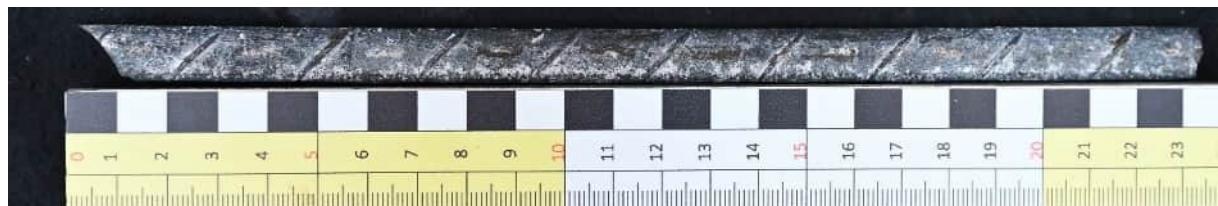
**Abbildung 241:**

Oberflächenzustand im angelieferten Zustand, Draht 1-8

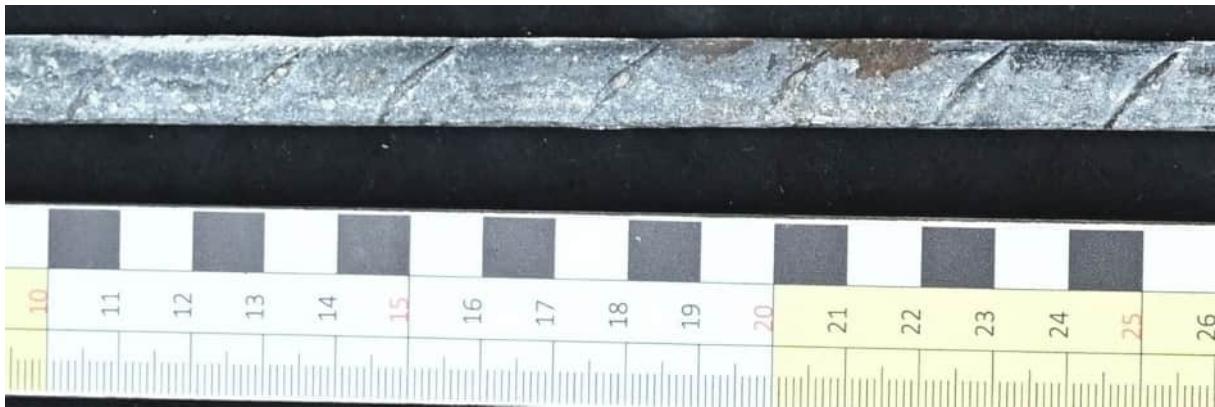
**Abbildung 242:**

Oberflächenzustand im angelieferten Zustand an ausgewähltem Teilstück, Draht 1-9

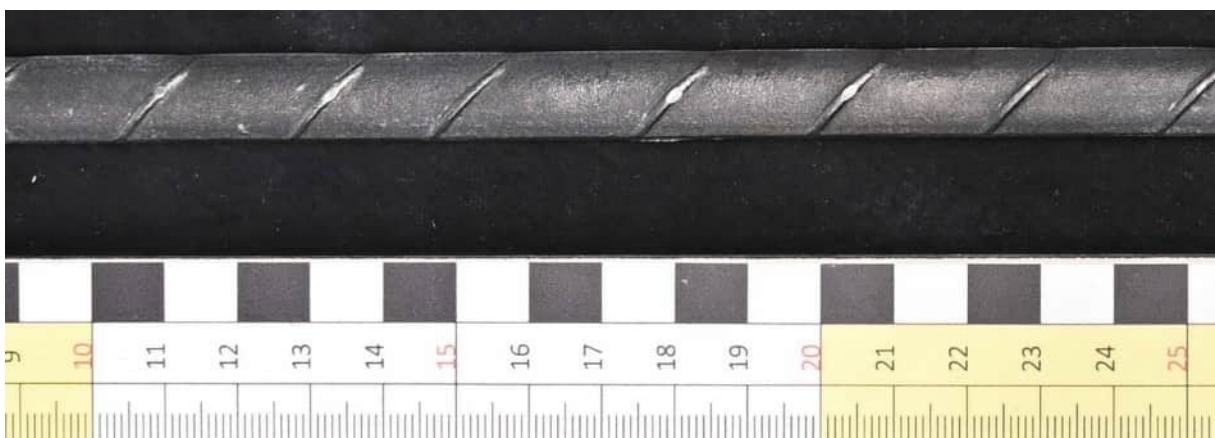
**Abbildung 243:**

Oberflächenzustand im gebürstet und chemisch gereinigten Zustand an ausgewähltem Teilstück, Draht 1-9

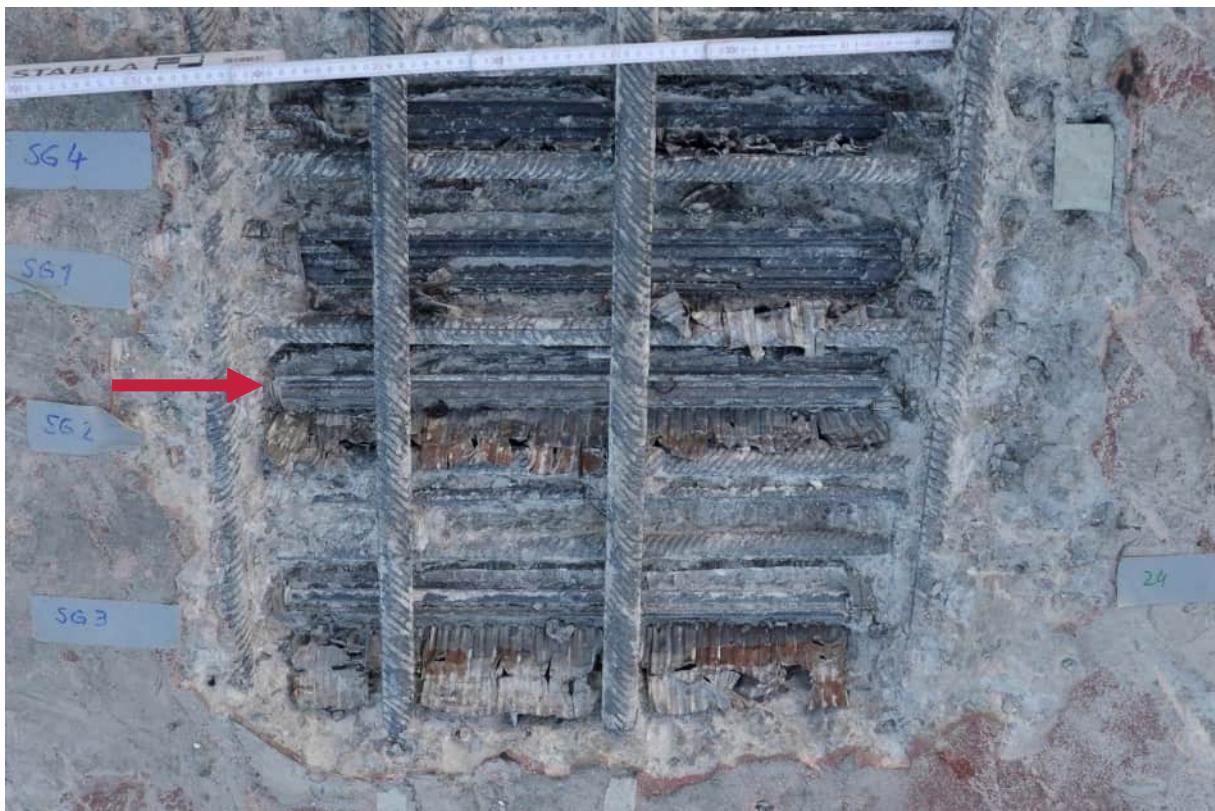
**Abbildung 246:**

Sondierungsöffnung in der Mitte der Fahrbahnplatte Achse D, Zug B
