Carolabrücke

Ursache des Teileinsturzes Zug C

Anlage zum Gutachten - Bauwerksdiagnostik

Untersuchungsbericht für Zug A, B und C

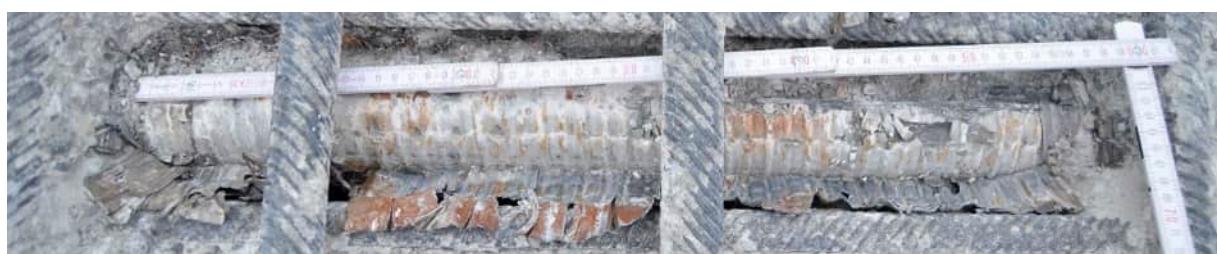
Abbildung 248:

Hüllrohrzustand von innen, Korrosionsspuren an der Hüllrohroberseite (von innen)

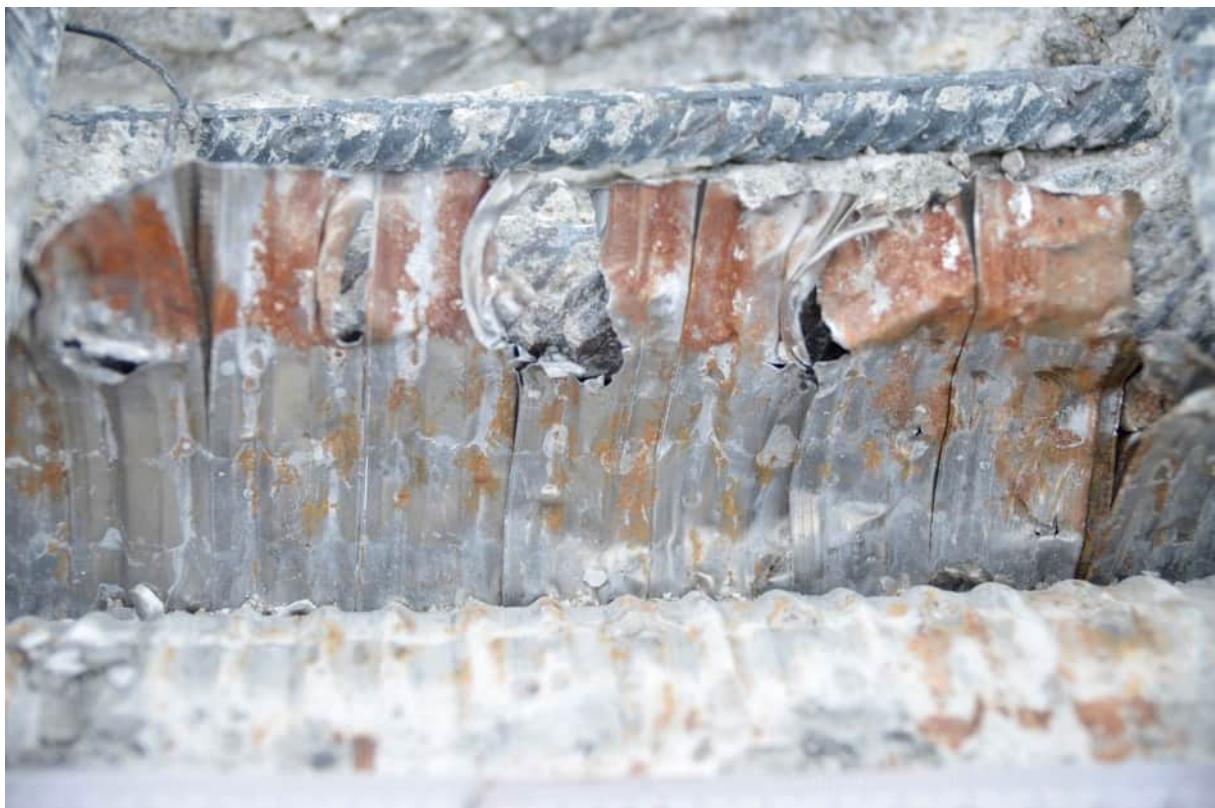
**Abbildung 249:**

Korrosion an Hüllrohroberseite (von innen)

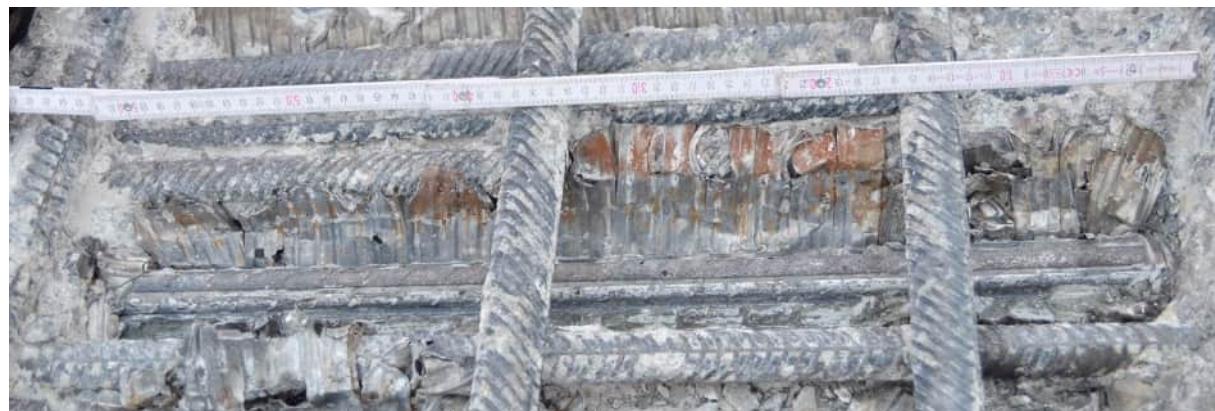
**Abbildung 250:**

Nach Entfernen des Verpressmörtels

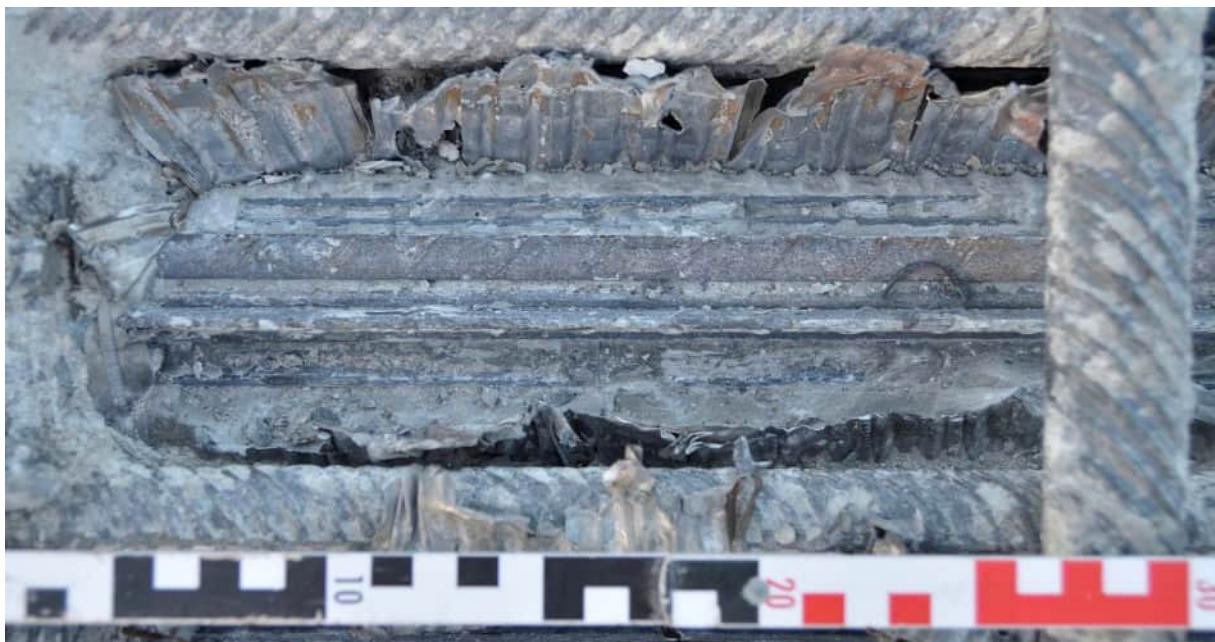
**Abbildung 251:**

Nach Entfernen des Verpressmörtels, Nahaufnahme

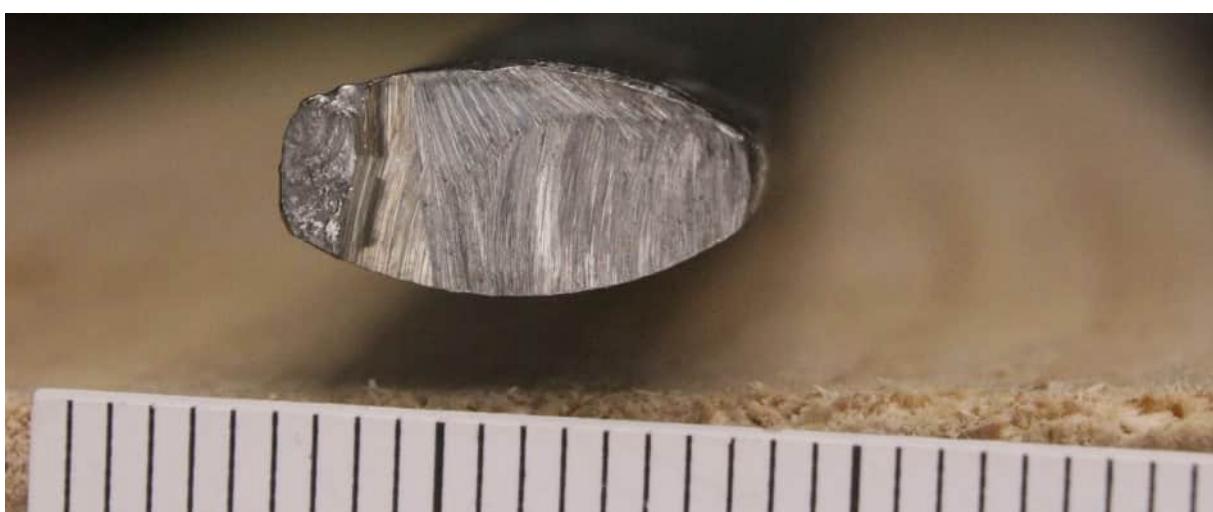
**Abbildung 259:**

Makroaufnahme, Draht 2-2, Schnittfläche und Restbruchbereich

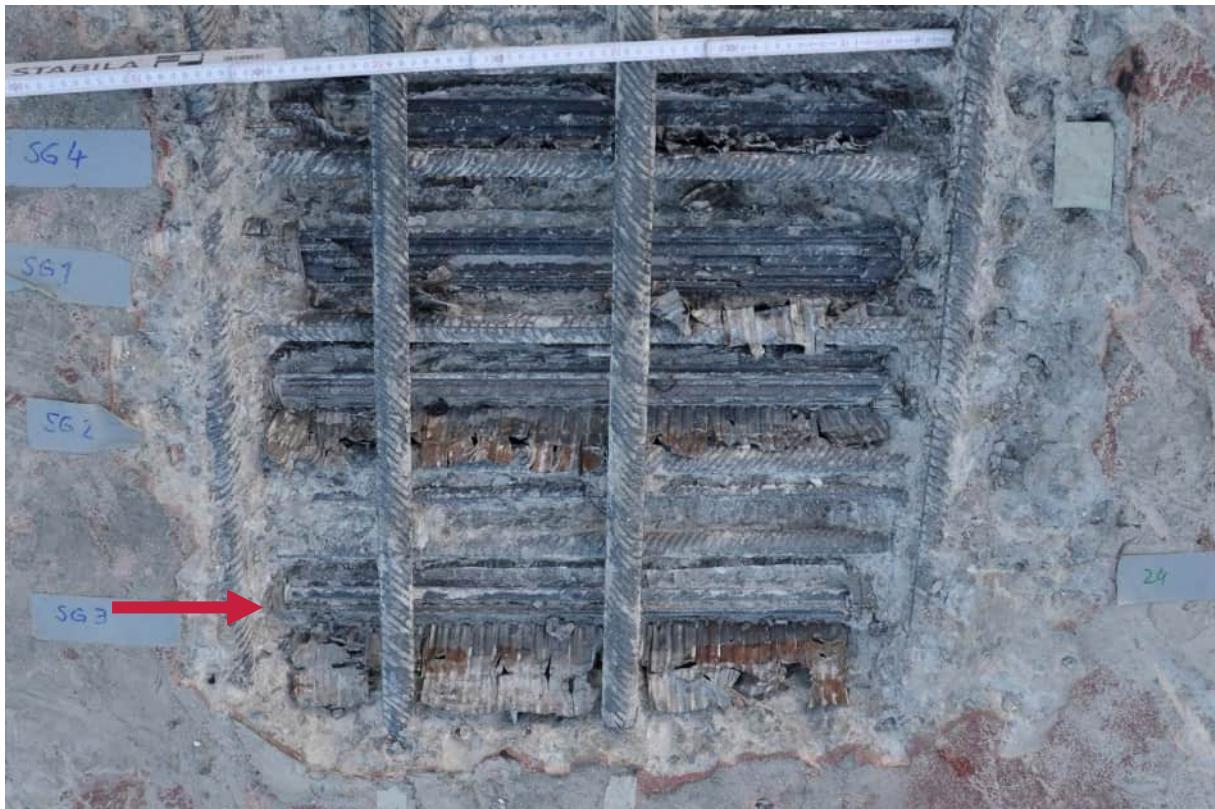
Abbildung 262:
Sondierungsöffnung in der Mitte der Fahrbahnplatte Achse D, Zug B

- Es wurden Anrisse gefunden

- Spannung 857 N/mm², bei E-Modul von 205940 N/mm²

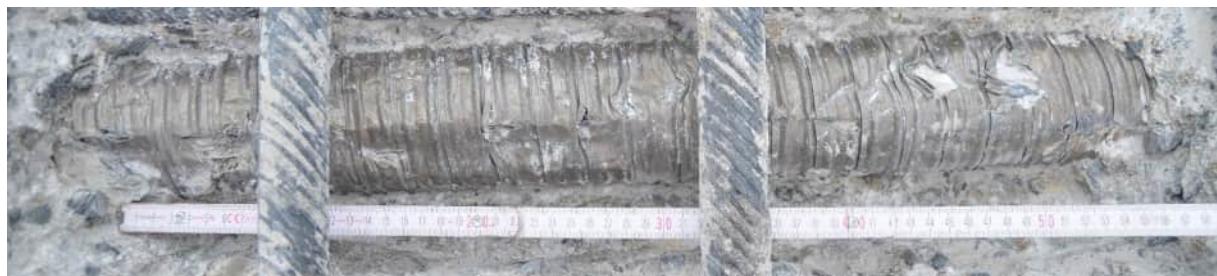
**Abbildung 263:**

Hüllrohrzustand von außen

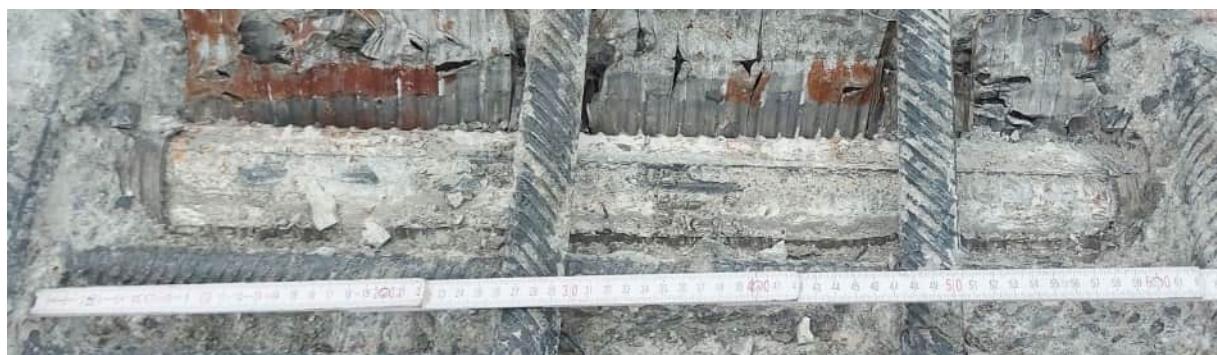
**Abbildung 264:**

Hüllrohrzustand von innen, Korrosionsspuren an der Hüllrohroberseite (von innen)

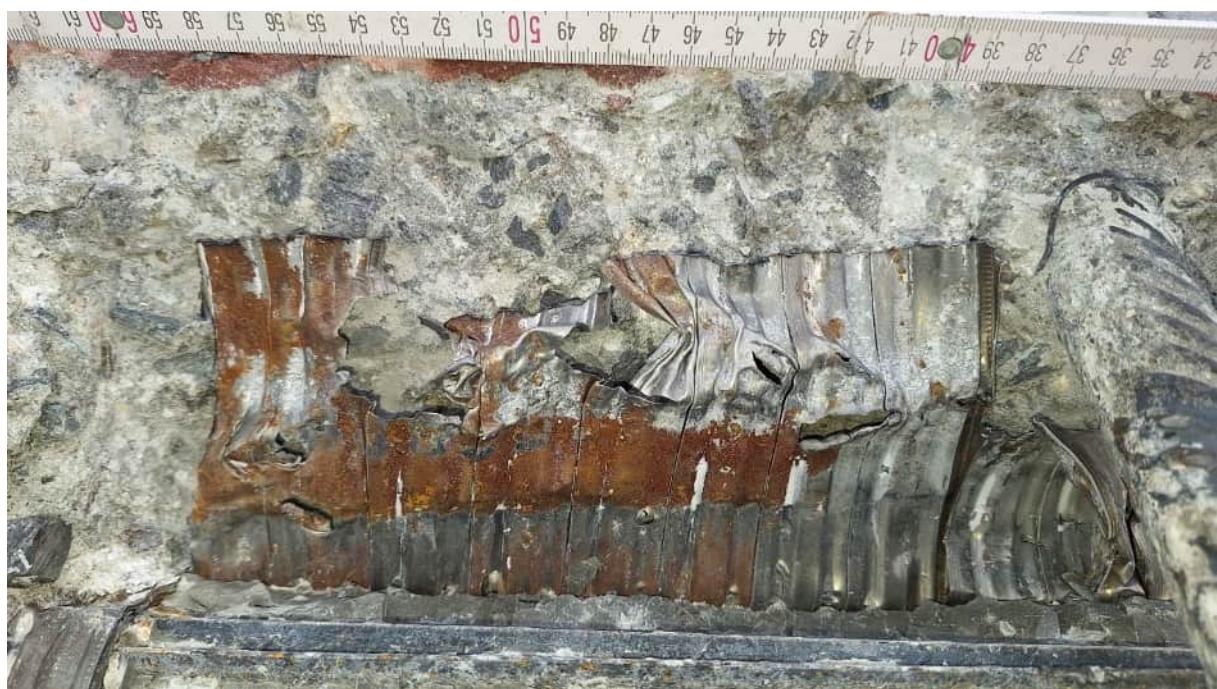
**Abbildung 265:**

Korrosion an Hüllrohroberseite (von innen)

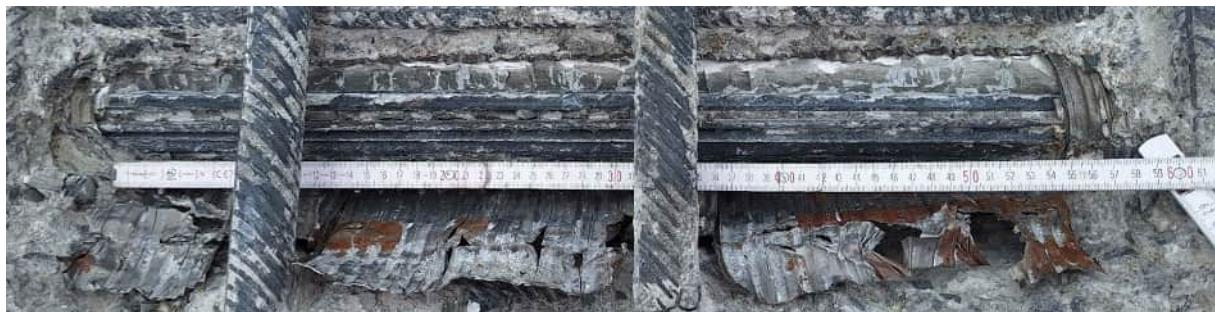
**Abbildung 266:**

Nach Entfernen des Verpressmörtels

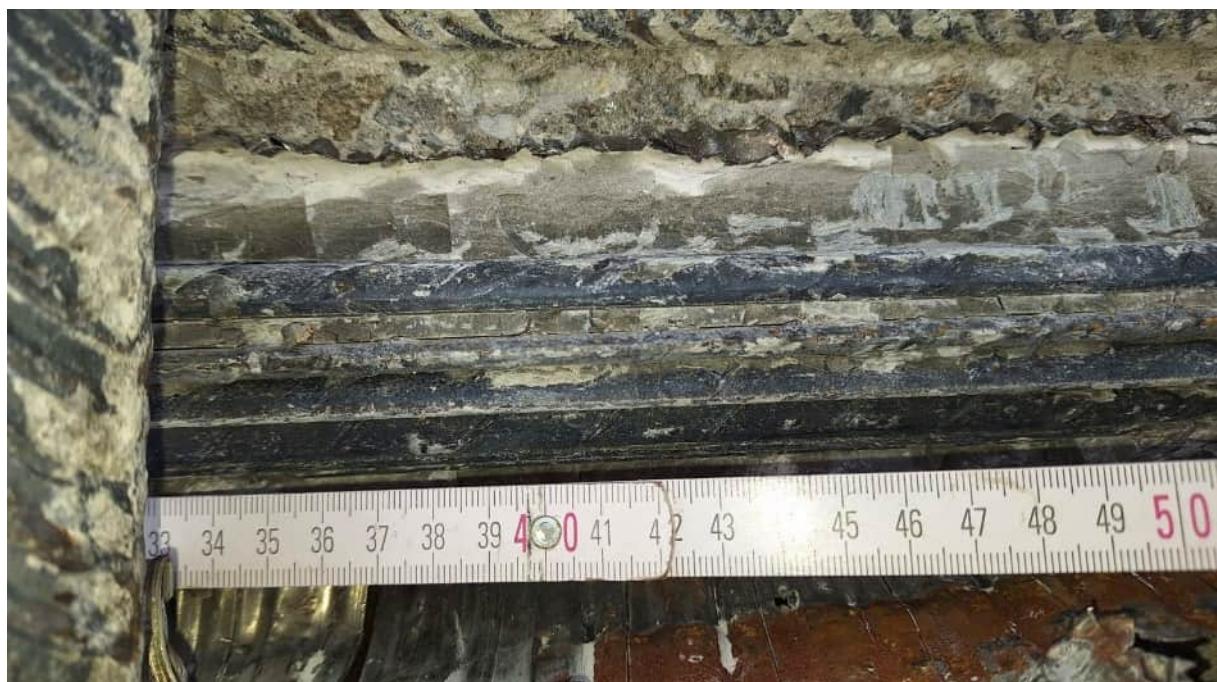
**Abbildung 267:**

Nach Entfernen des Verpressmörtels, Nahaufnahme

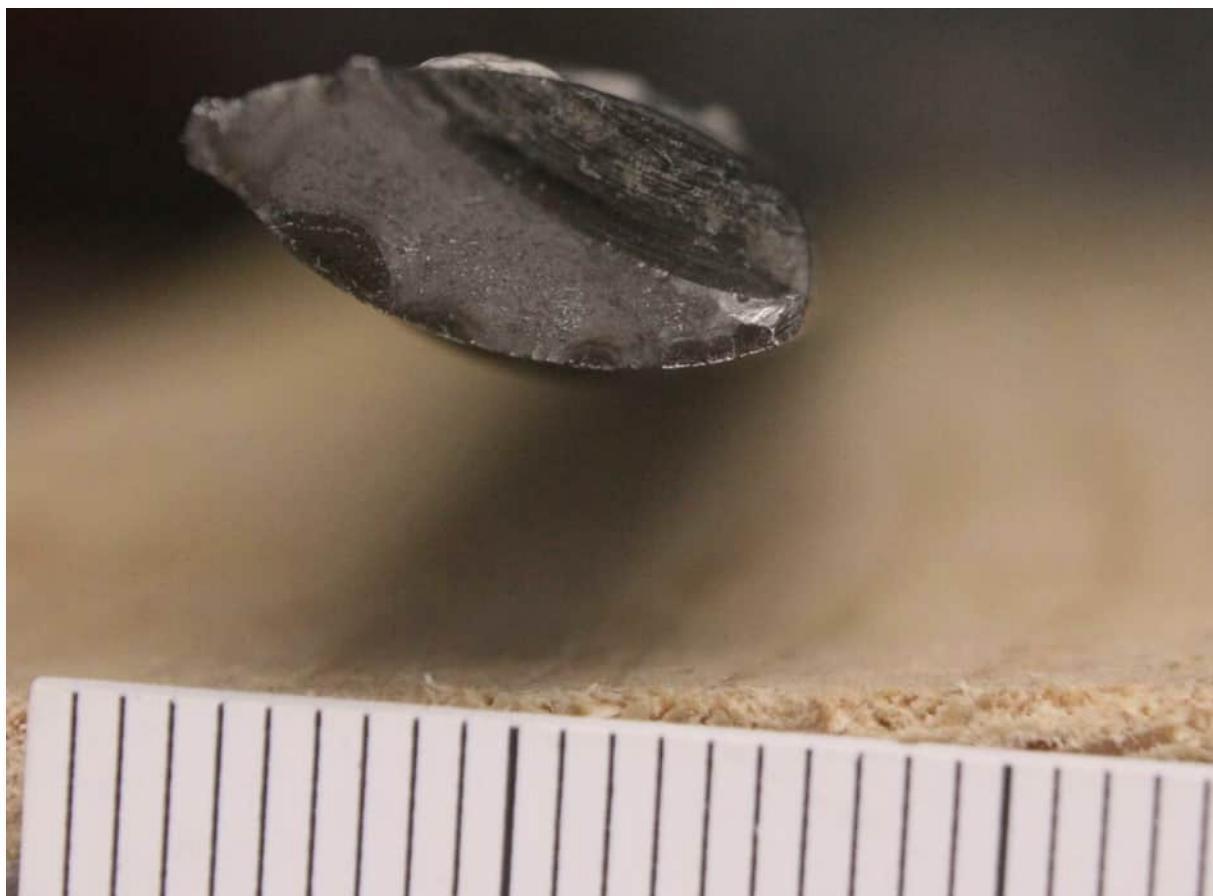
Abbildung 270:
Makroaufnahme, Schnittfläche und Restbruchbereich

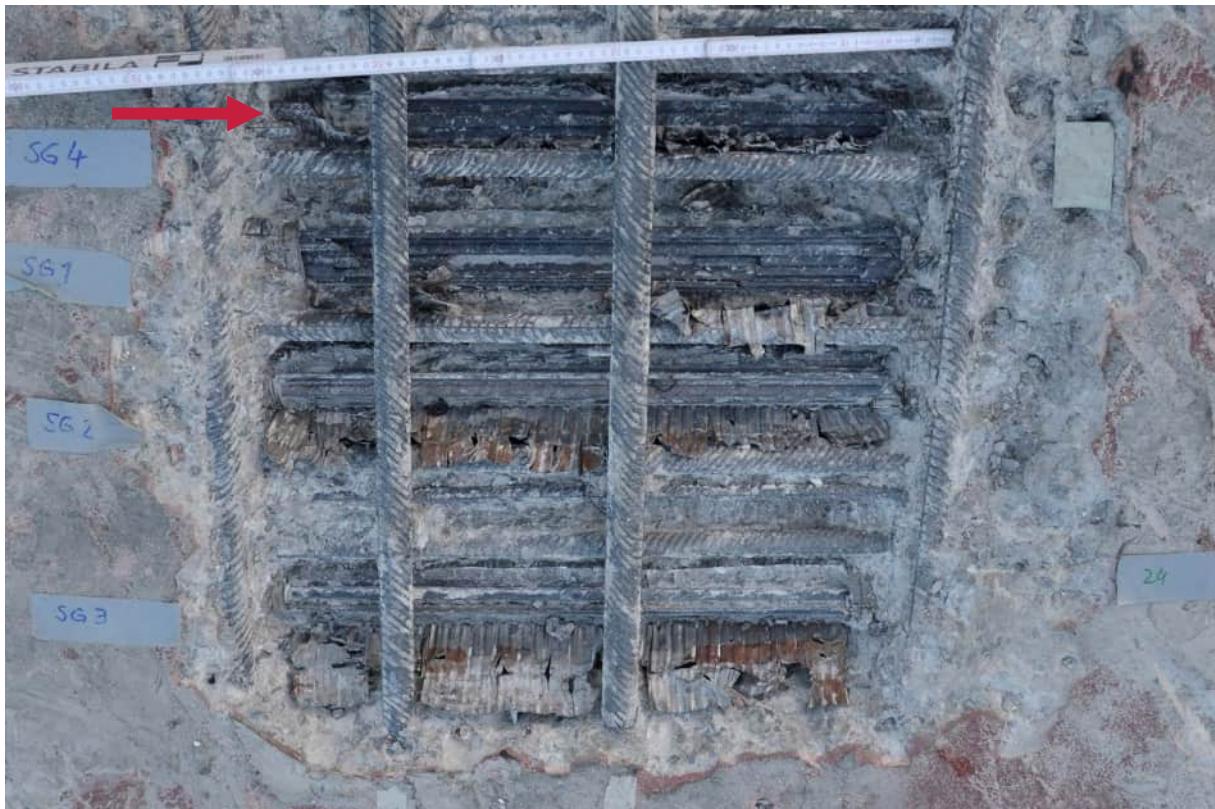
Abbildung 273:
Sondierungsöffnung in der Mitte der Fahrbahnplatte Achse D, Zug B

- Es wurden Anrisse gefunden

- Spannung-1 700 N/mm², bei E-Modul von 205940 N/mm²

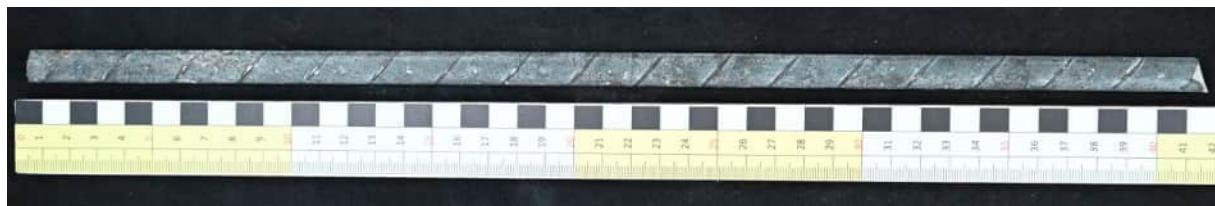
**Abbildung 274:**

Oberflächenzustand im angelieferten Zustand

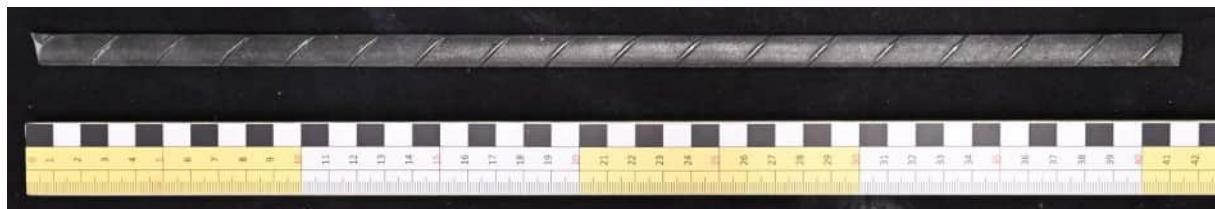
**Abbildung 275:**

Oberflächenzustand im gebürstet und chemisch gereinigten Zustand

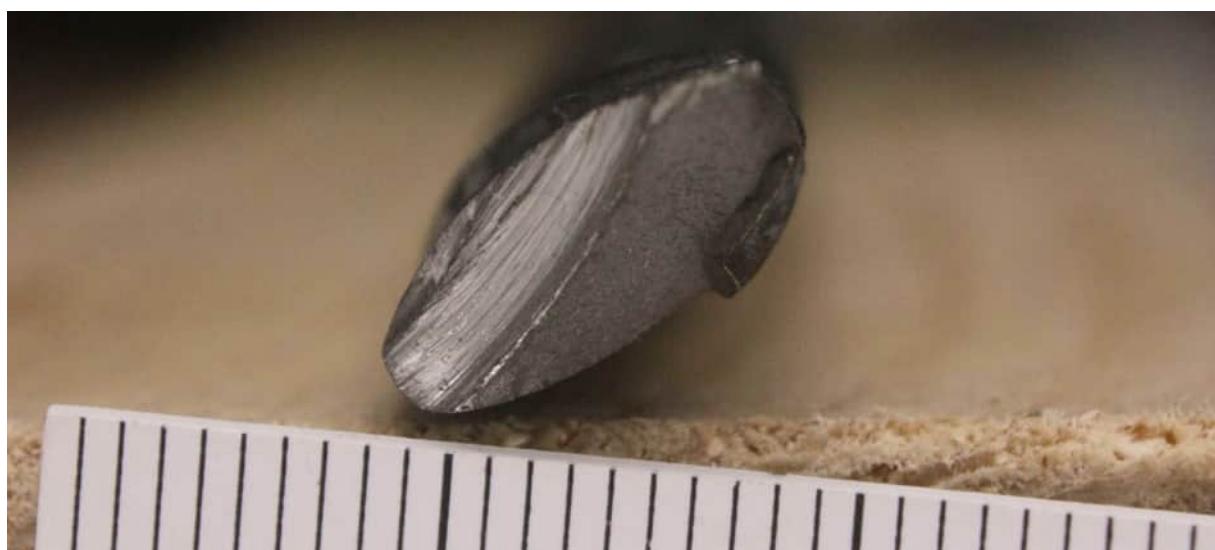
**Abbildung 276:**

Makroaufnahme, Schnittfläche und Restbruchbereich

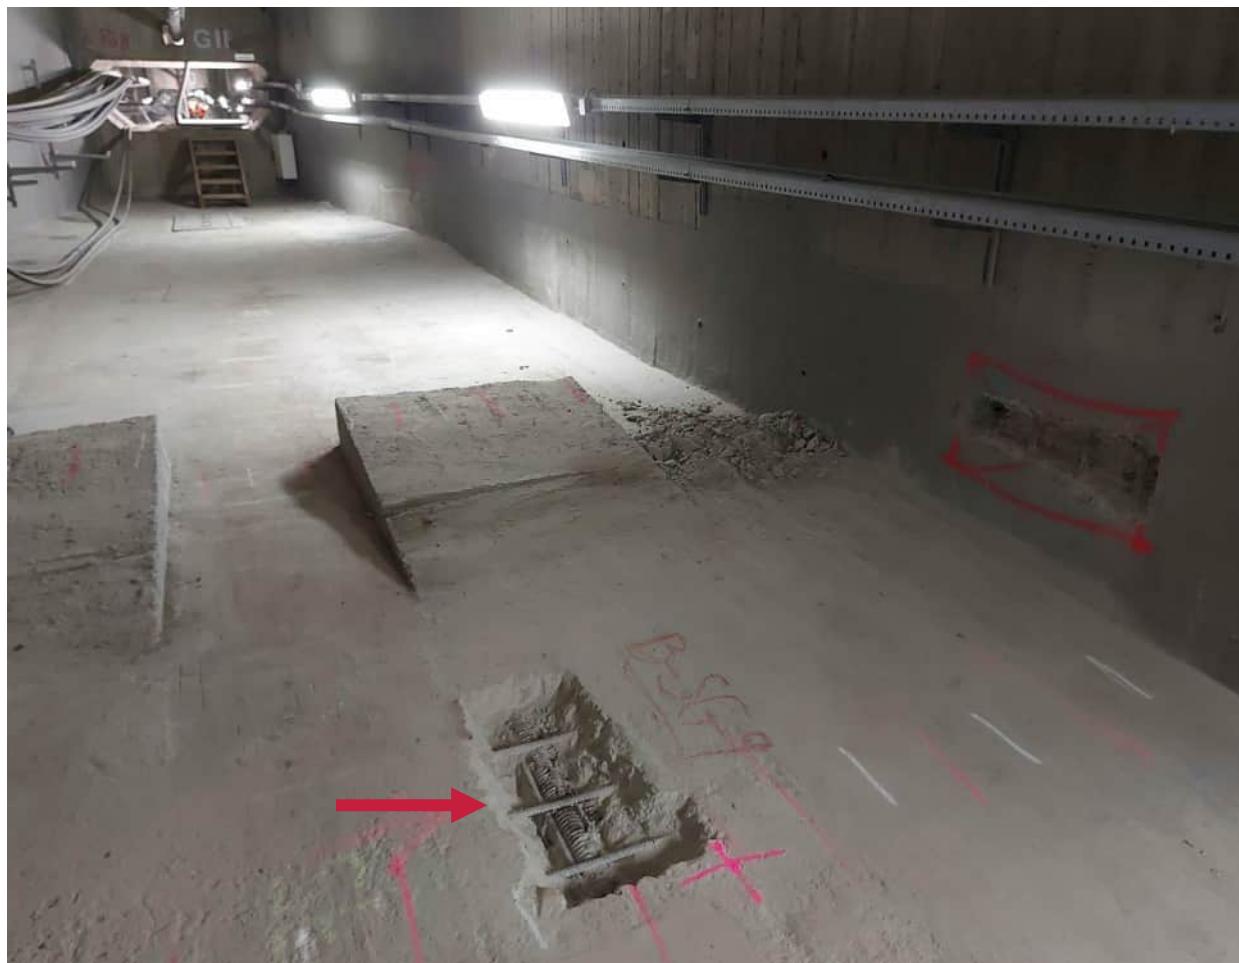
**Abbildung 284:**

Sondierungsöffnung Bodenplatte Stromeinhängeträger

- Es wurden keine Anrisse gefunden

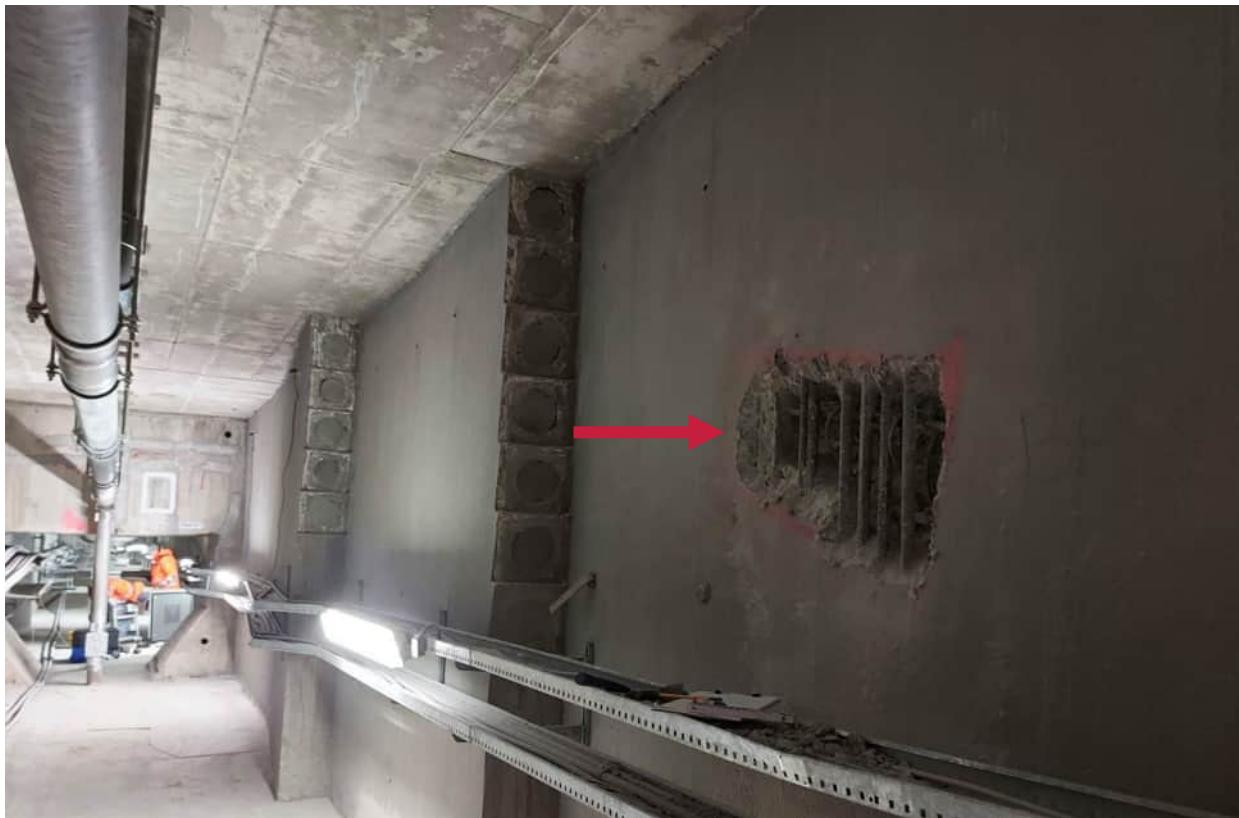
Abbildung 289:
Sondierungsöffnung

- Es wurden keine Anrisse gefunden

- Spannung 489 N/mm², bei E-Modul von 205940 N/mm²

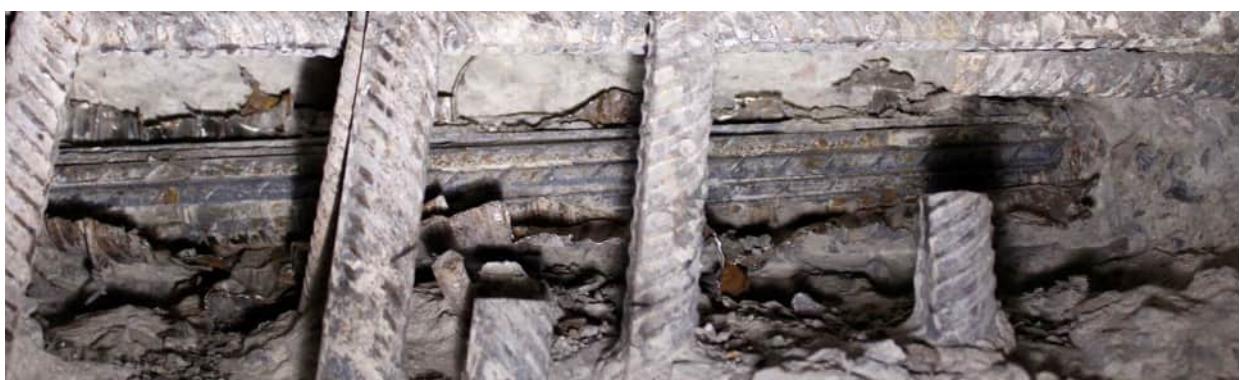
Abbildung 297:
Hüllrohrzustand von innen, Verpressmörtel entfernt [U14]

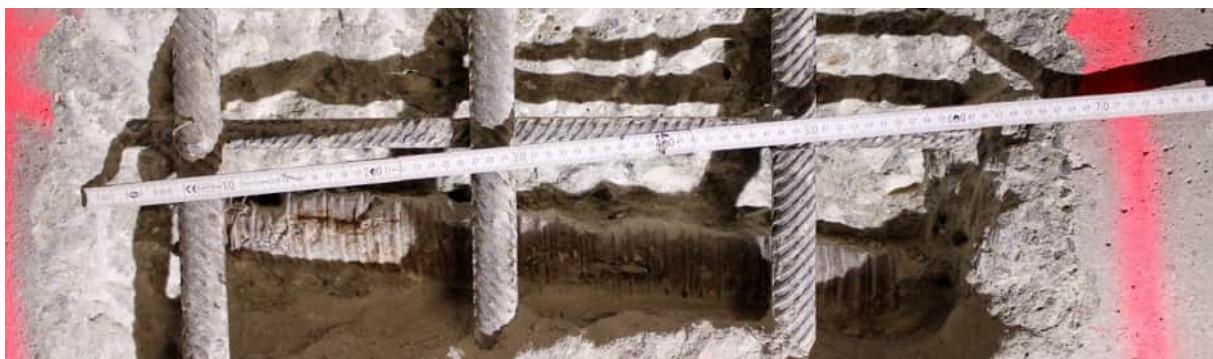
Abbildung 302:
Hüllrohrzustand von außen [U14]

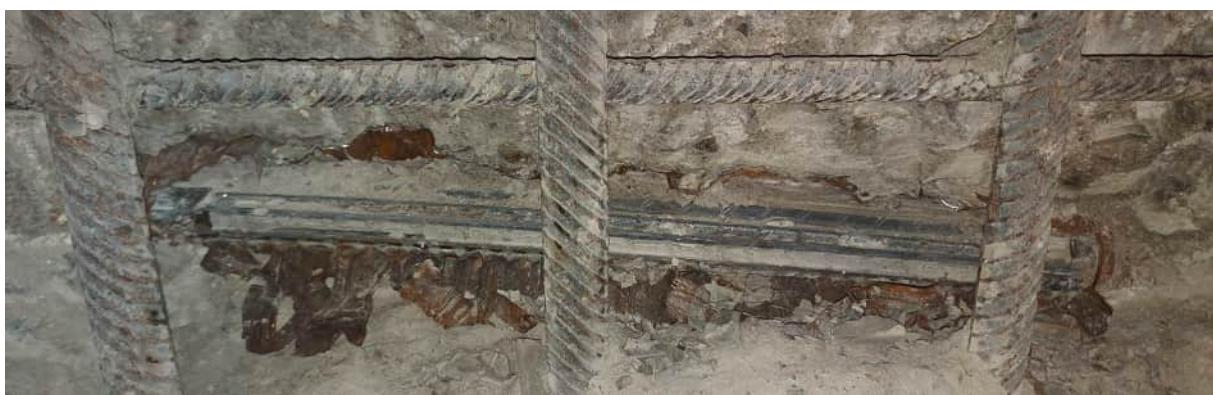
Abbildung 303:
Hüllrohrzustand von innen

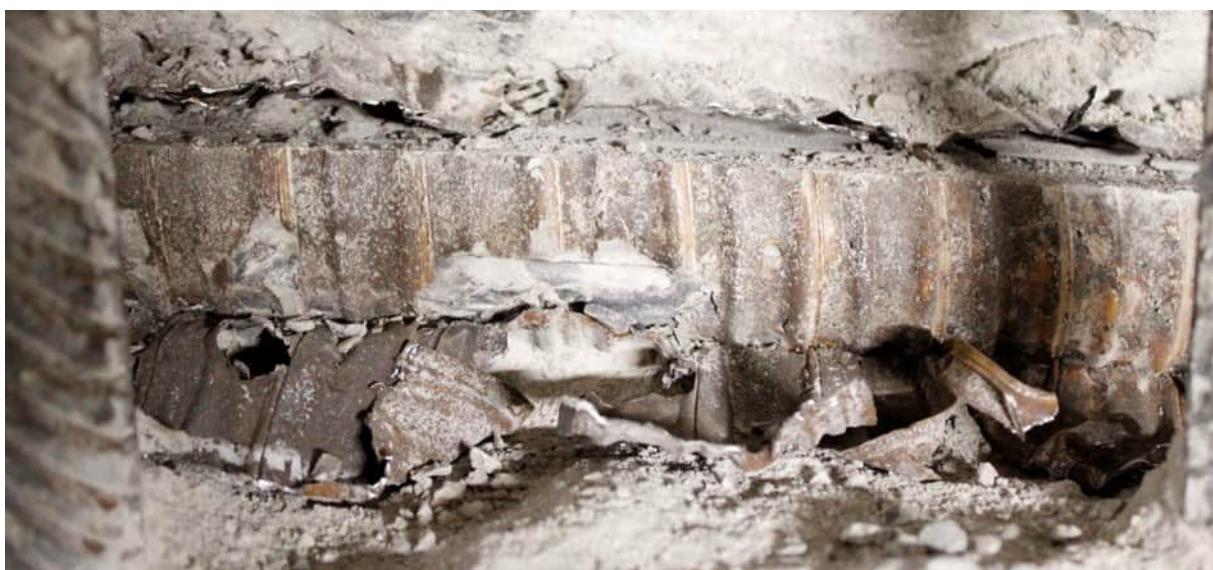
Abbildung 304:
Hüllrohrzustand von innen [U14]

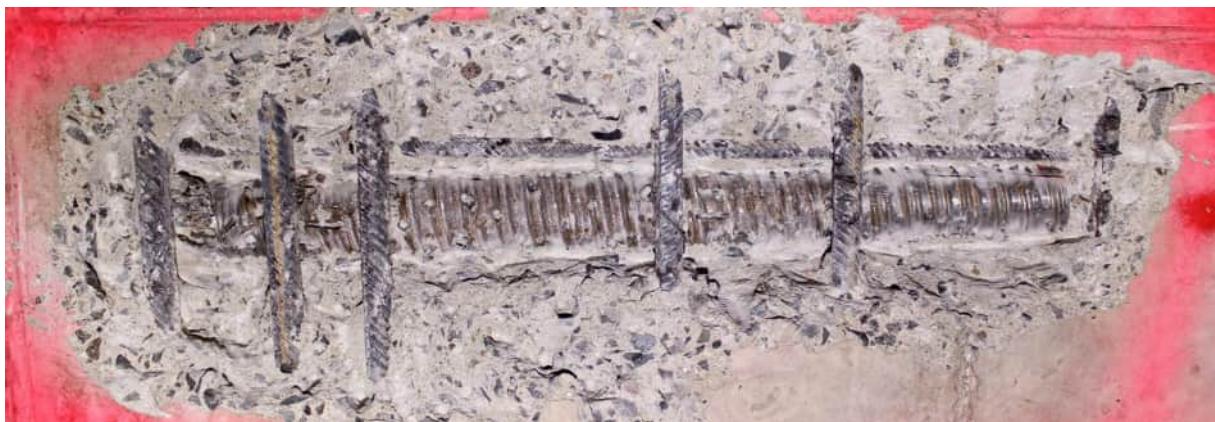
Abbildung 312:
Hüllrohrzustand von außen [U14]

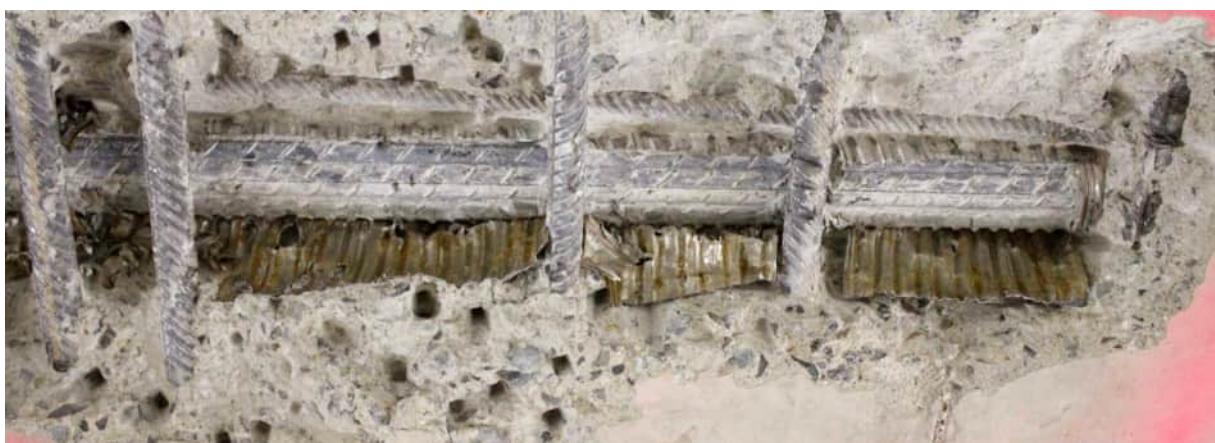
Abbildung 313:
Hüllrohrzustand von innen [U14]

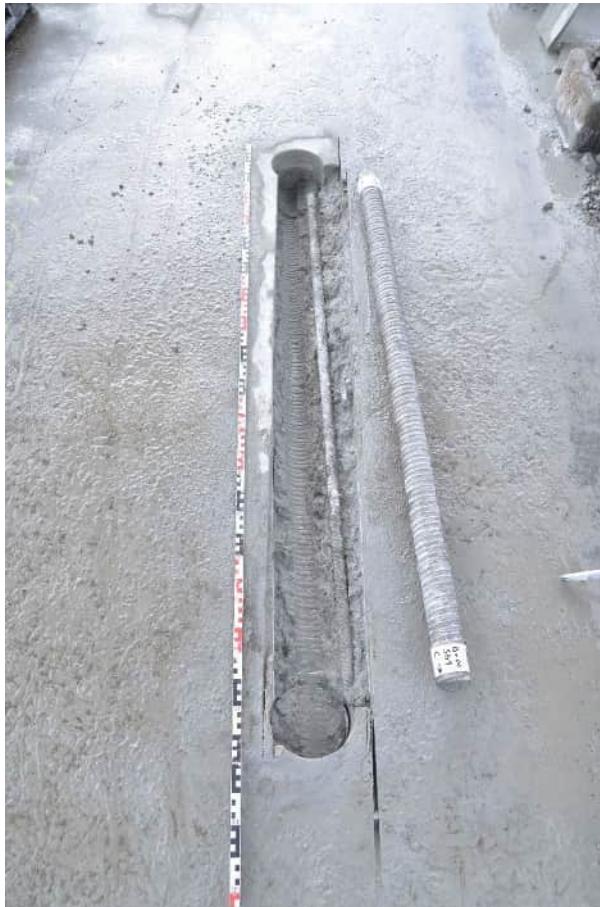
**Abbildung 319:**

Übersichtsfoto, Kennzeichnung der Probeentnahmestelle

- Es wurden Anrisse gefunden.

- Chlorid: < 0,001 M-%
- Phosphat: 0,007 M-%
- Sulfat: 2,36 M-%

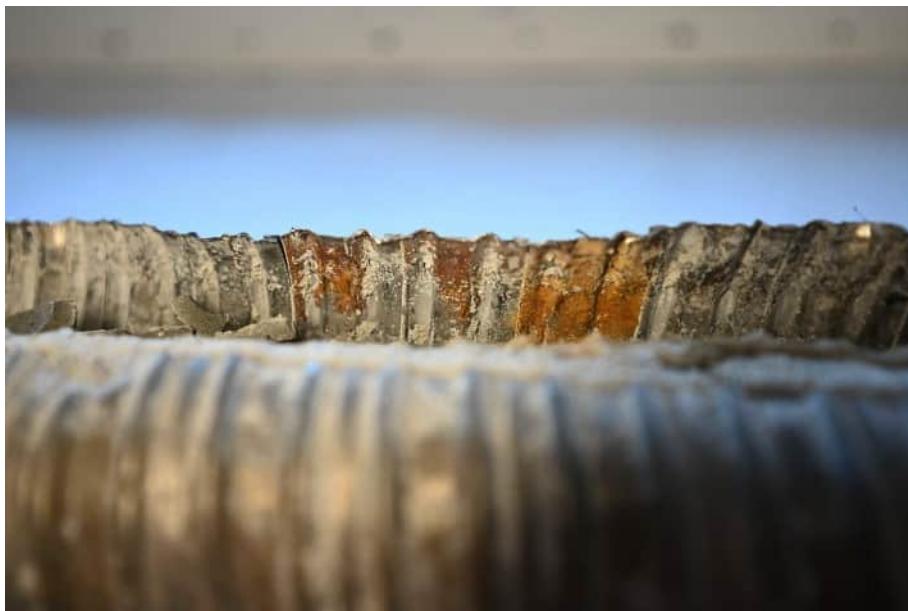
**Abbildung 322:**

Rostspuren an Hüllrohroberseite (innen)

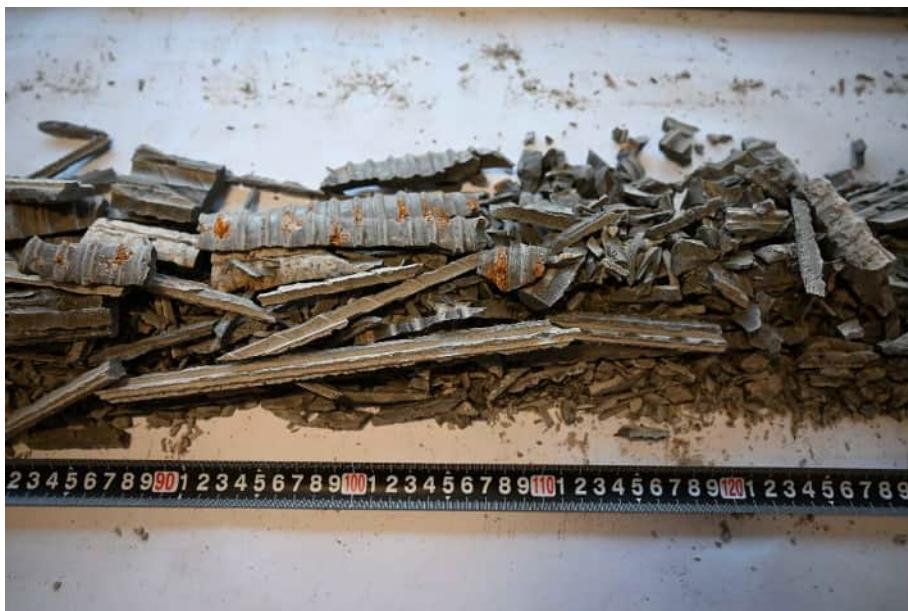
**Abbildung 323:**

Rostspuren am Verpressmörtel

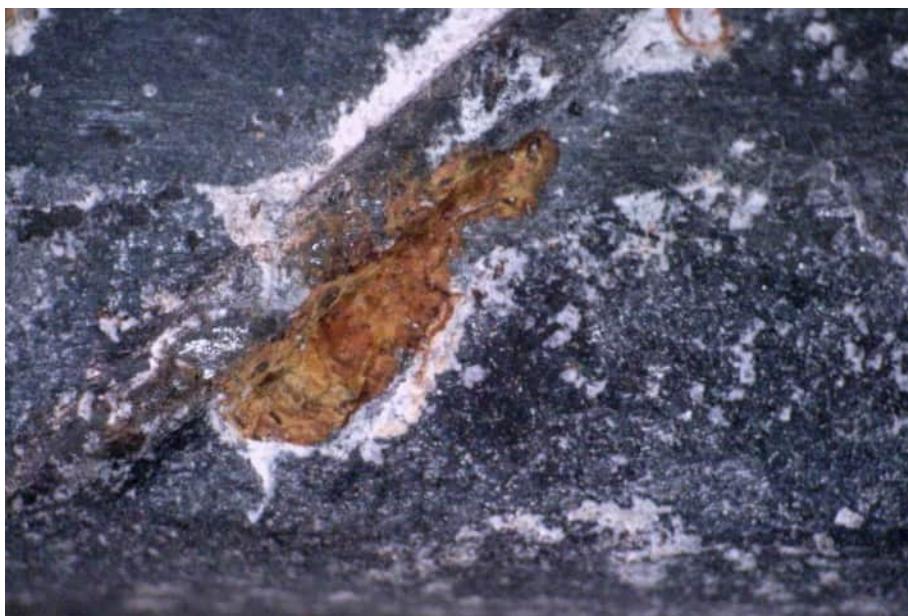
**Abbildung 327:**

Detailaufnahme der Rostspur (SD 21)

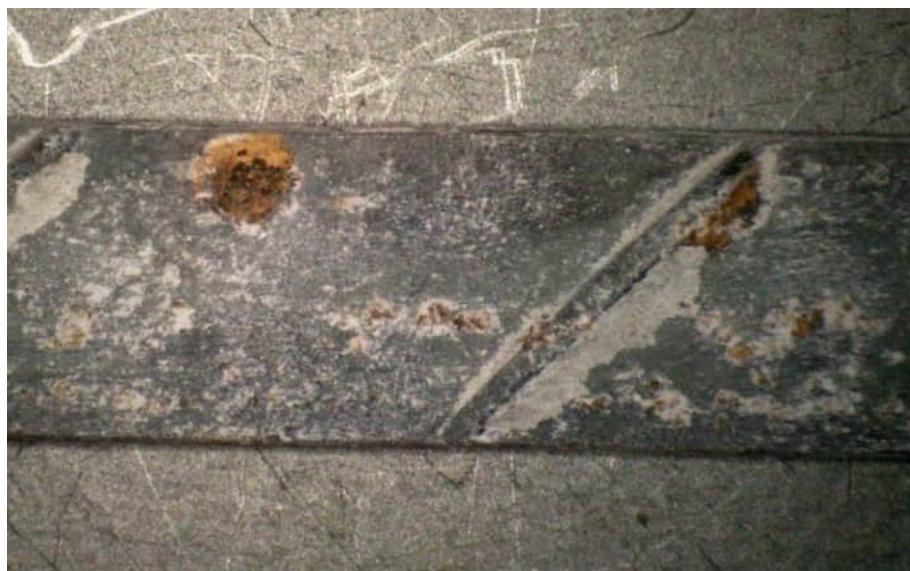
**Abbildung 328:**

Rostspuren am Spanndraht 22

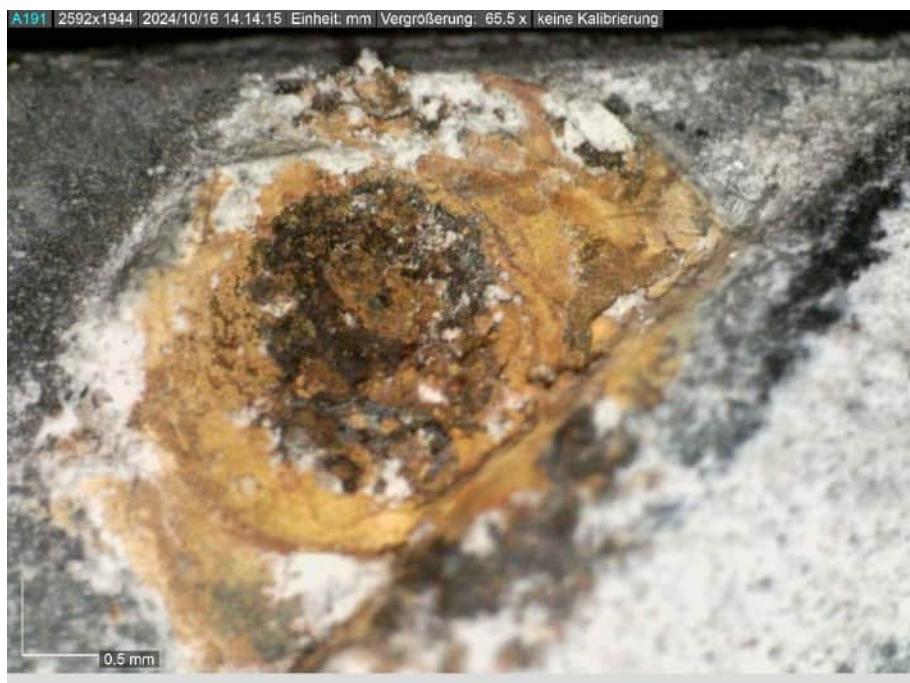
**Abbildung 329:**

Detailaufnahme der Rostspur (SD 22)

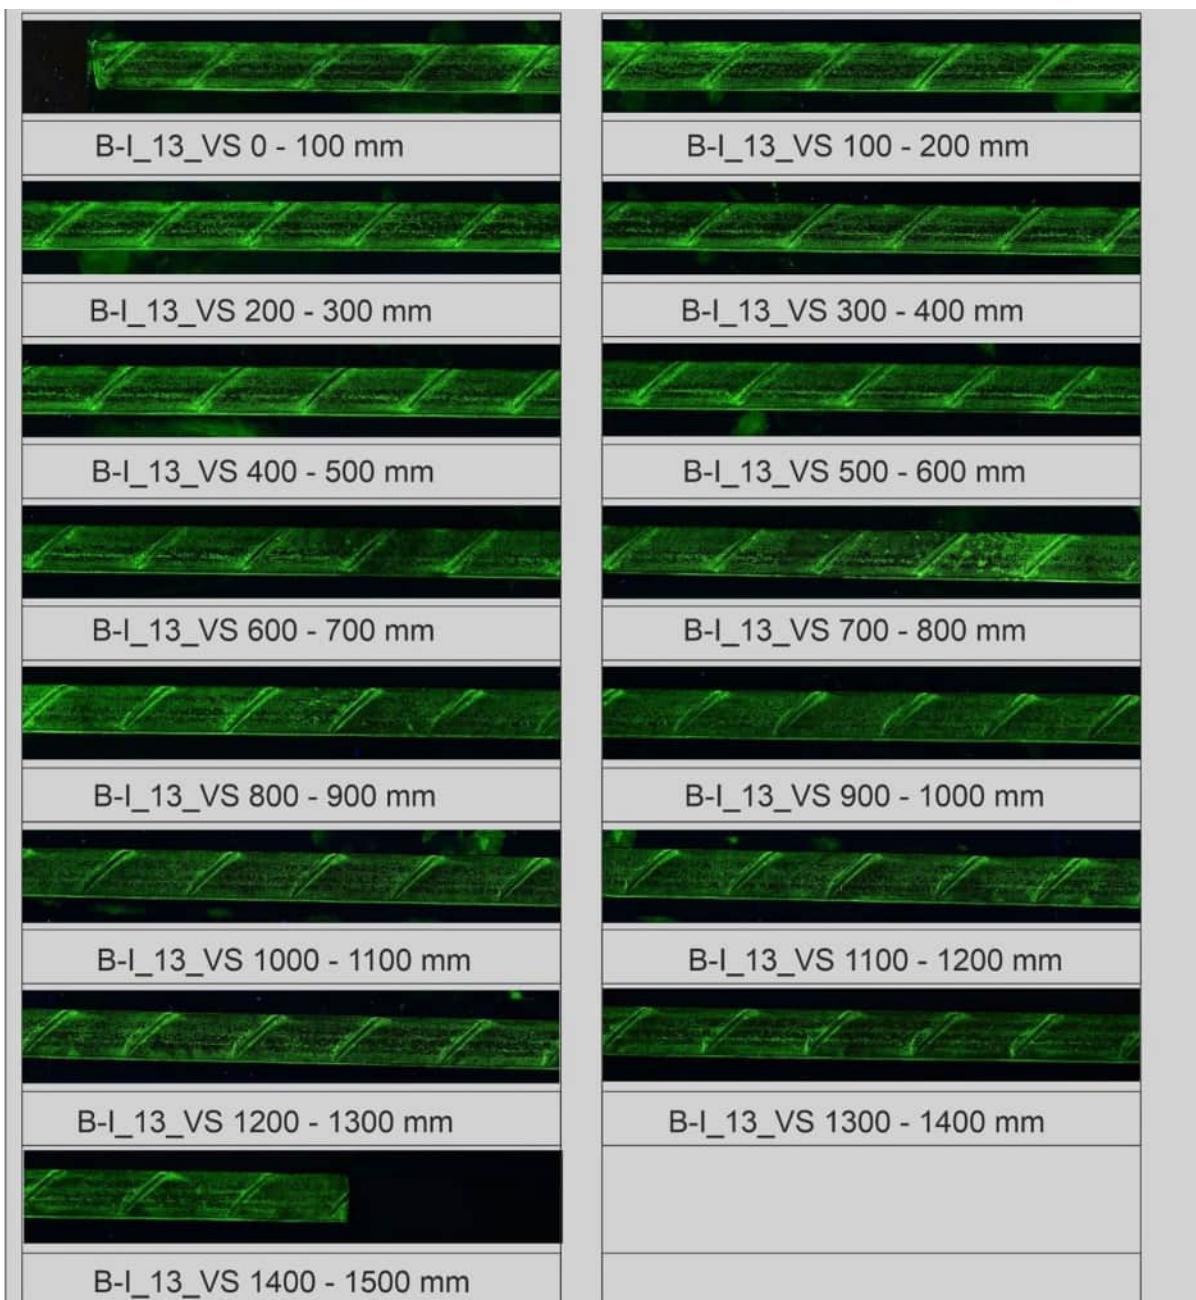
**Abbildung 330:**

Ergebnisse der Anrissprüfung, Draht 13, Quelle: BAM [U10]

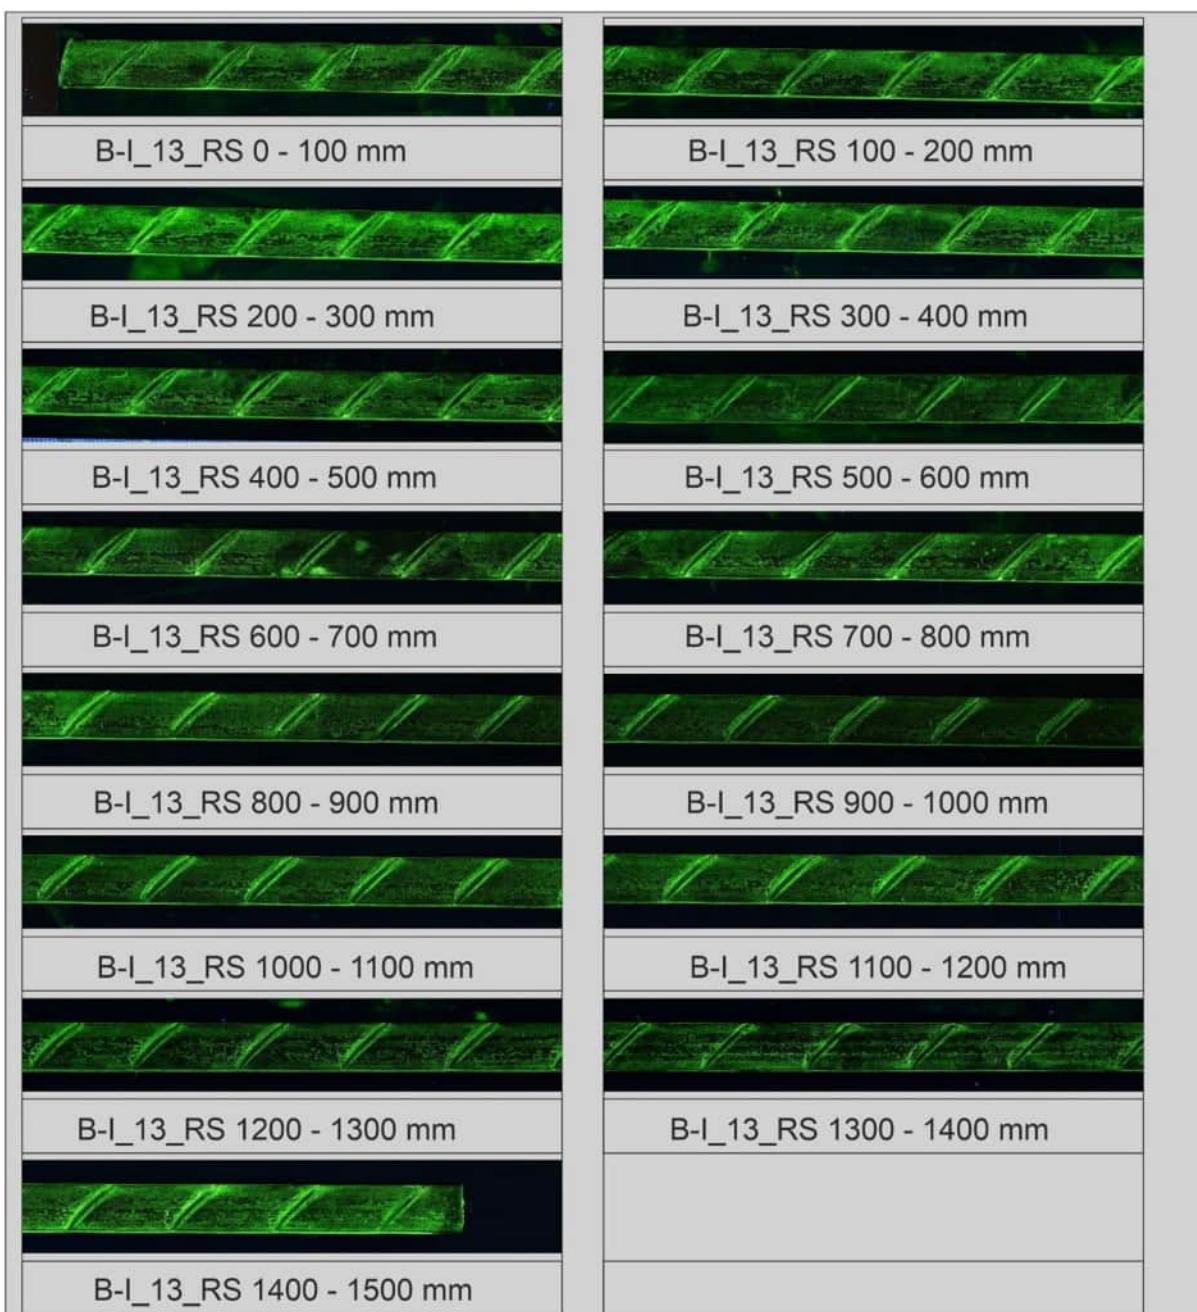
**Abbildung 331:**

Ergebnisse der Anrissprüfung, Draht 13, Quelle: BAM [U10]

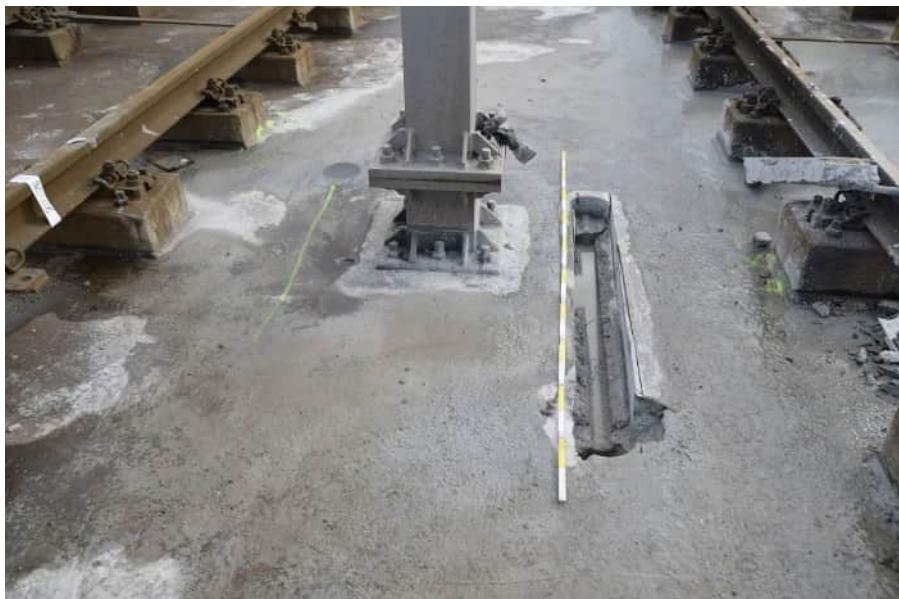
**Abbildung 336:**

C-SG-2: Fahrbahnplatte, Achse B + 8,90 m, nahe Mast

- Es wurden Anrisse gefunden.
