Carolabrücke

Ursache des Teileinsturzes Zug C

Anlage zum Gutachten - Bauwerksdiagnostik

Untersuchungsbericht für Zug A, B und C

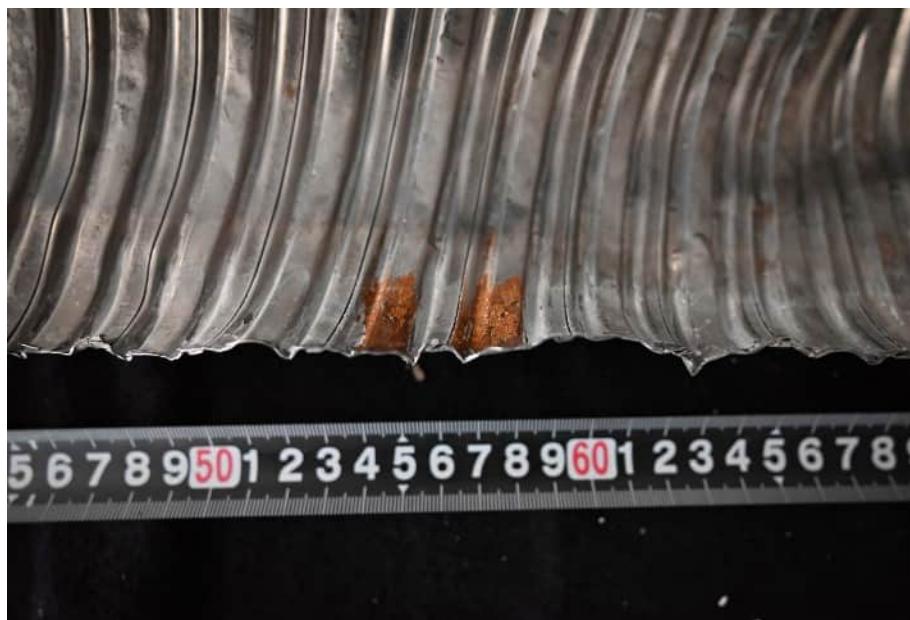
**Abbildung 339:**

Rostspuren an Hüllrohroberseite (innen)

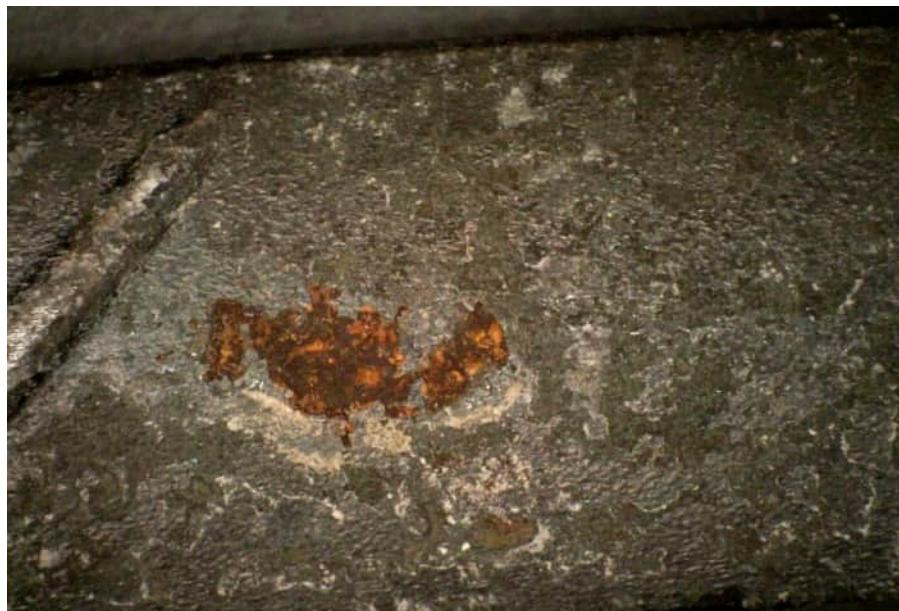
**Abbildung 343:**

Rostspuren am Spanndraht 24

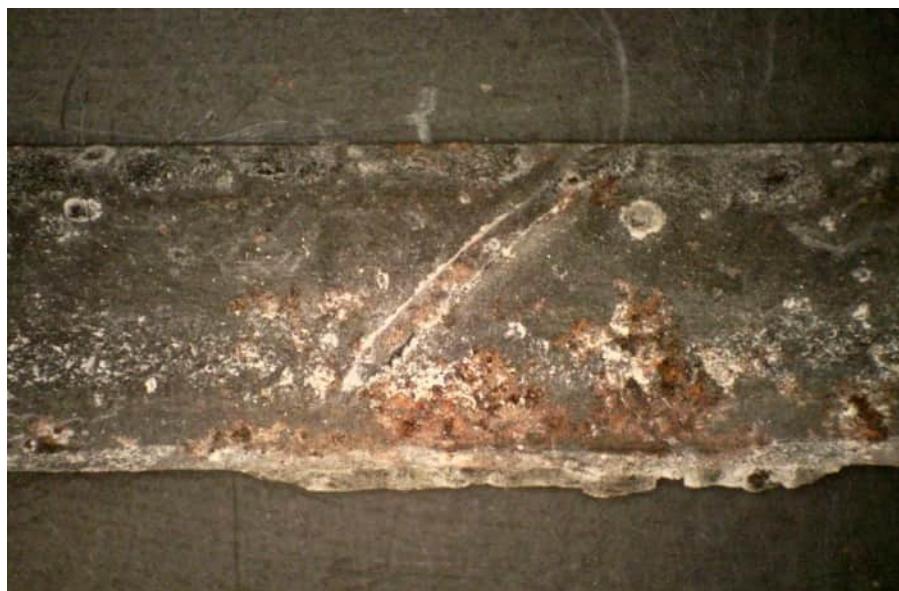
**Abbildung 344:**

Rostspuren am Spanndraht 26

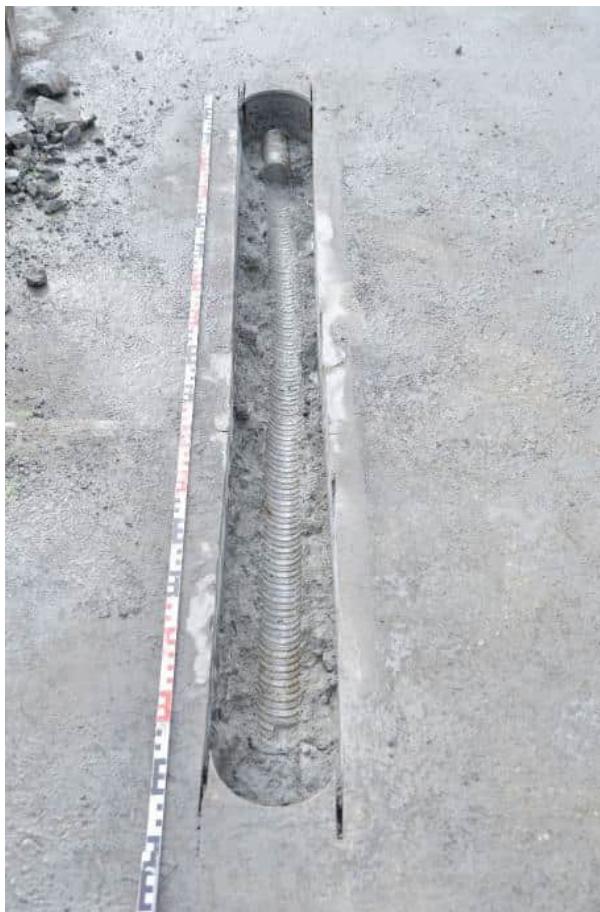
**Abbildung 355:**

C-SG-4: Fahrbahnplatte, Achse C

- Es wurden Anrisse gefunden.

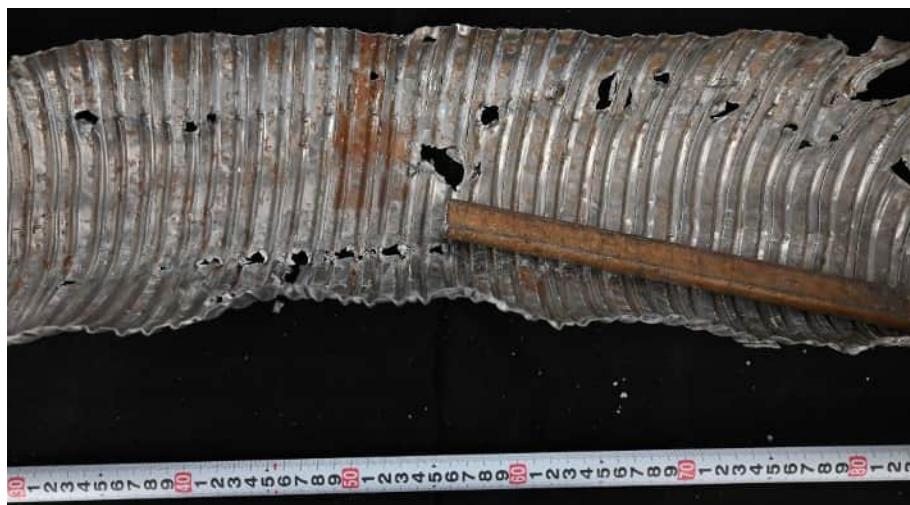
**Abbildung 358:**

Rostspuren an Hüllrohroberseite (innen)

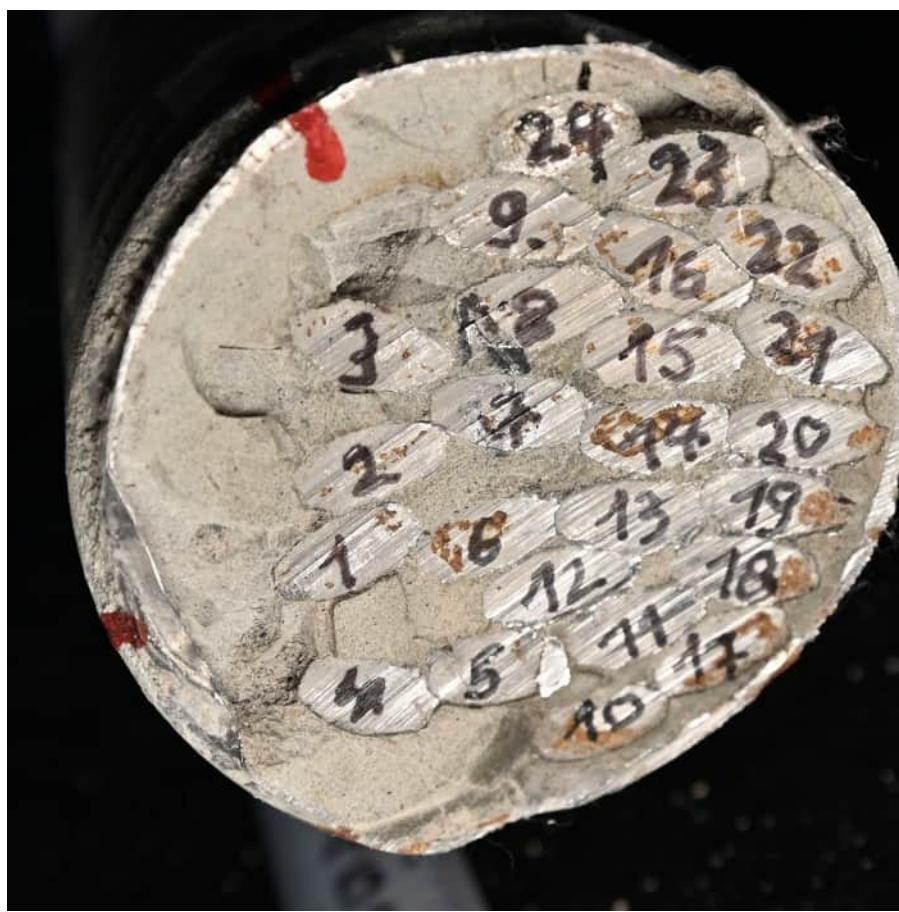
**Abbildung 359:**

Lage der einzelnen Drähte im Hüllrohr

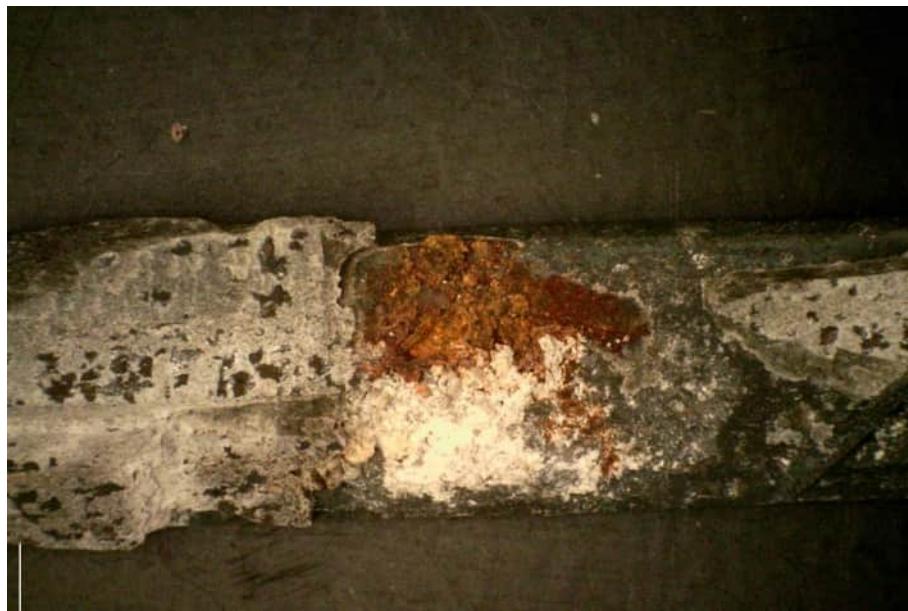
**Abbildung 361:**

Rostspuren am Spanndraht 21

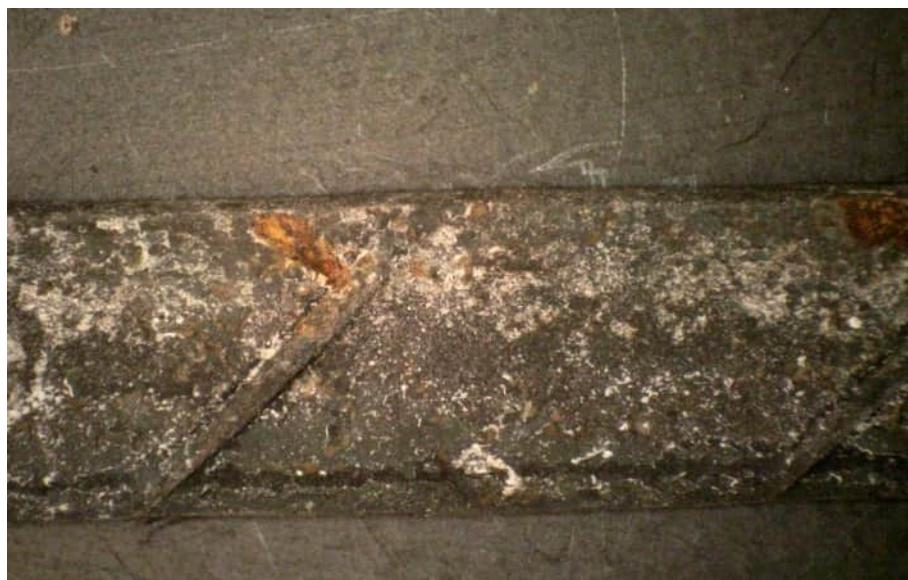
**Abbildung 362:**

Rostspuren am Spanndraht 20

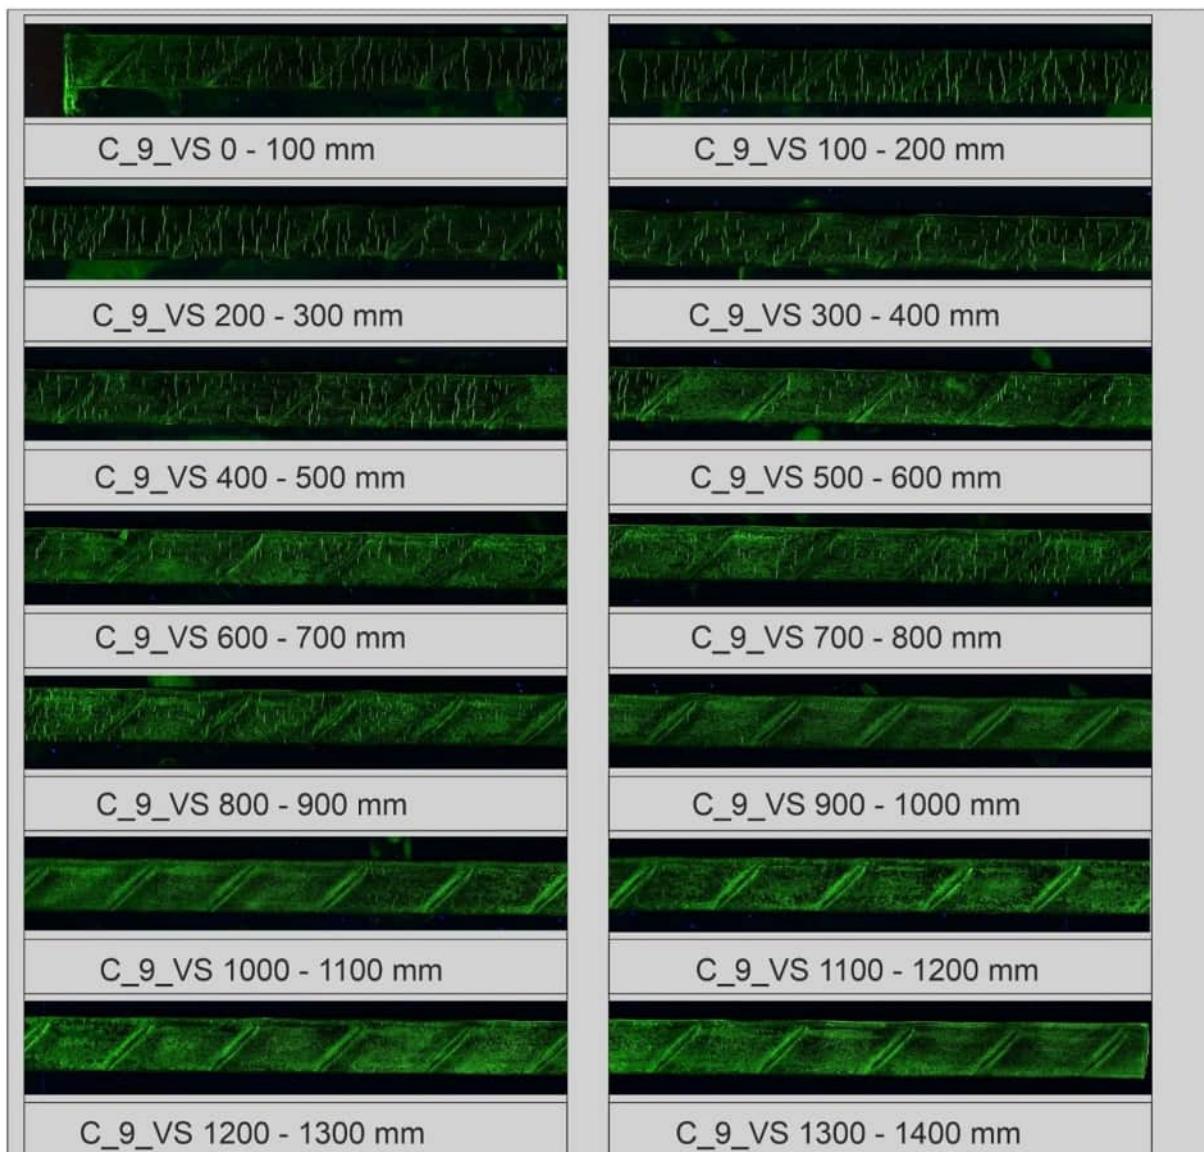
**Abbildung 363:**

Ergebnisse der Anrissprüfung, Draht 9, Quelle: BAM [U10]

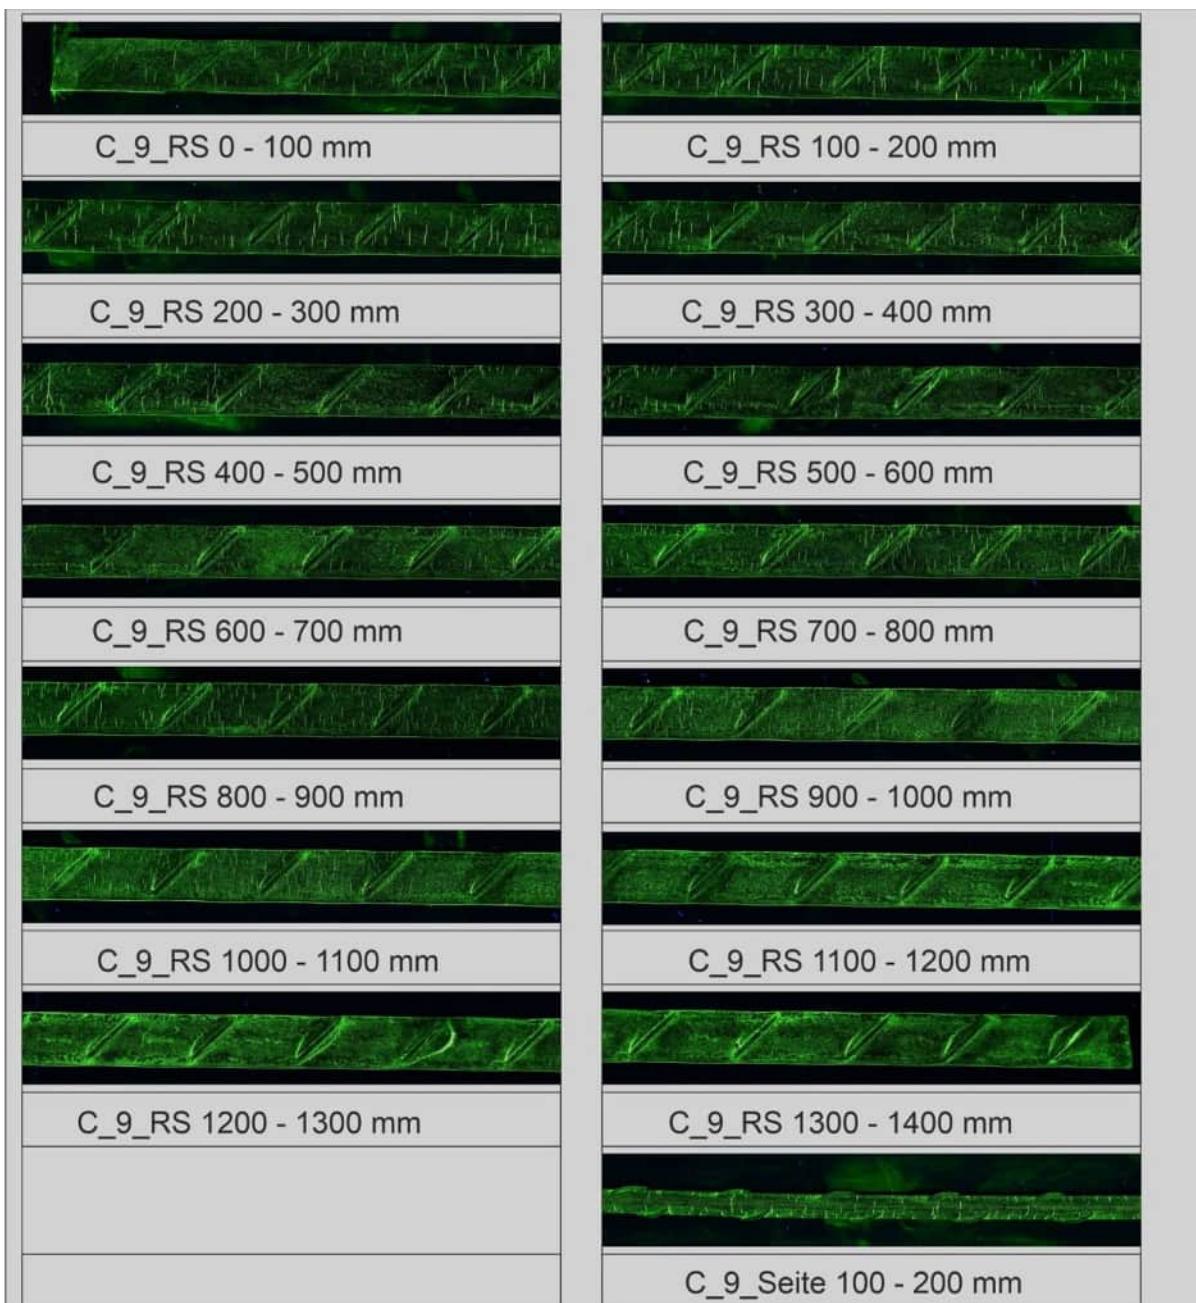
**Abbildung 364:**

Ergebnisse der Anrissprüfung, Draht 9, Quelle: BAM [U10]

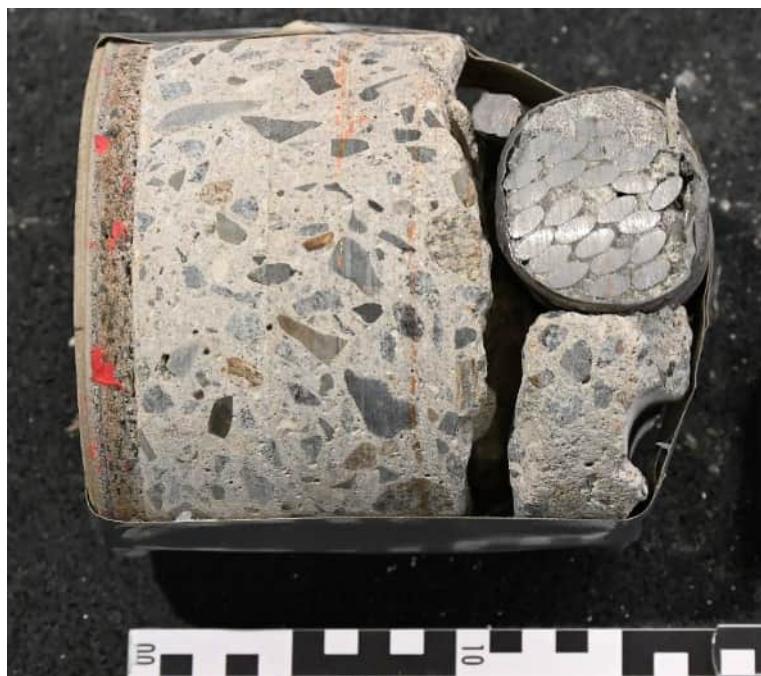
Abbildung 370:
Bohrkern D0_BS_01

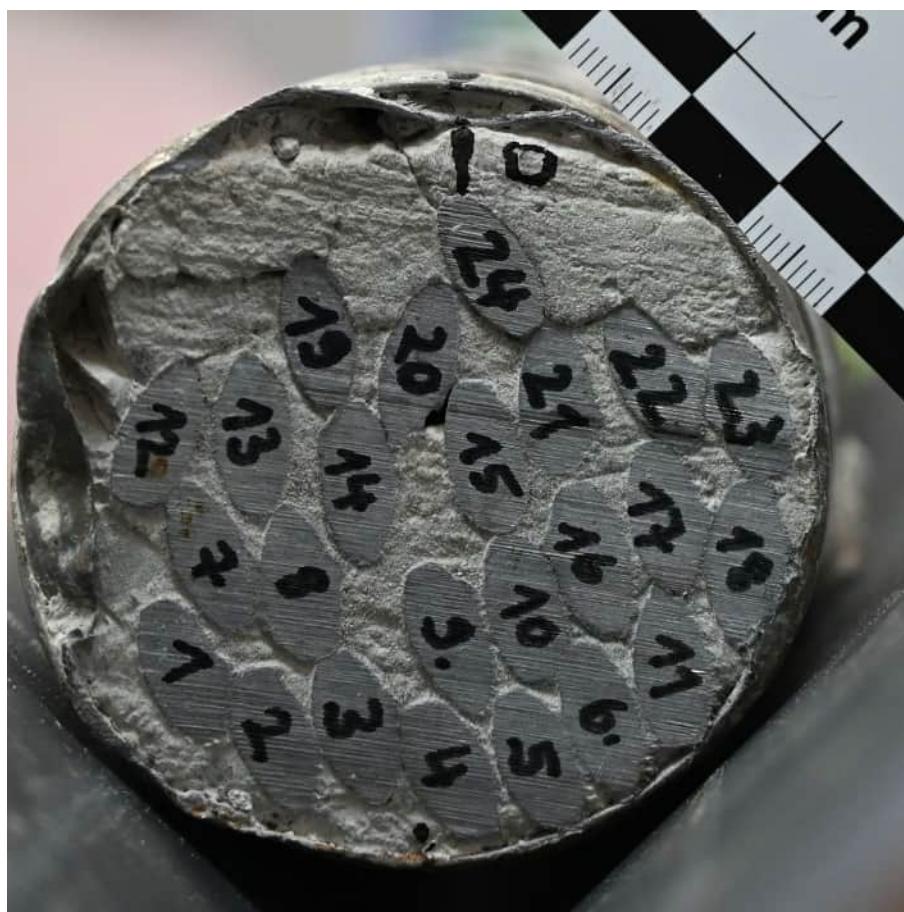
**Abbildung 372**

Lage der einzelnen Drähte im Hüllrohr

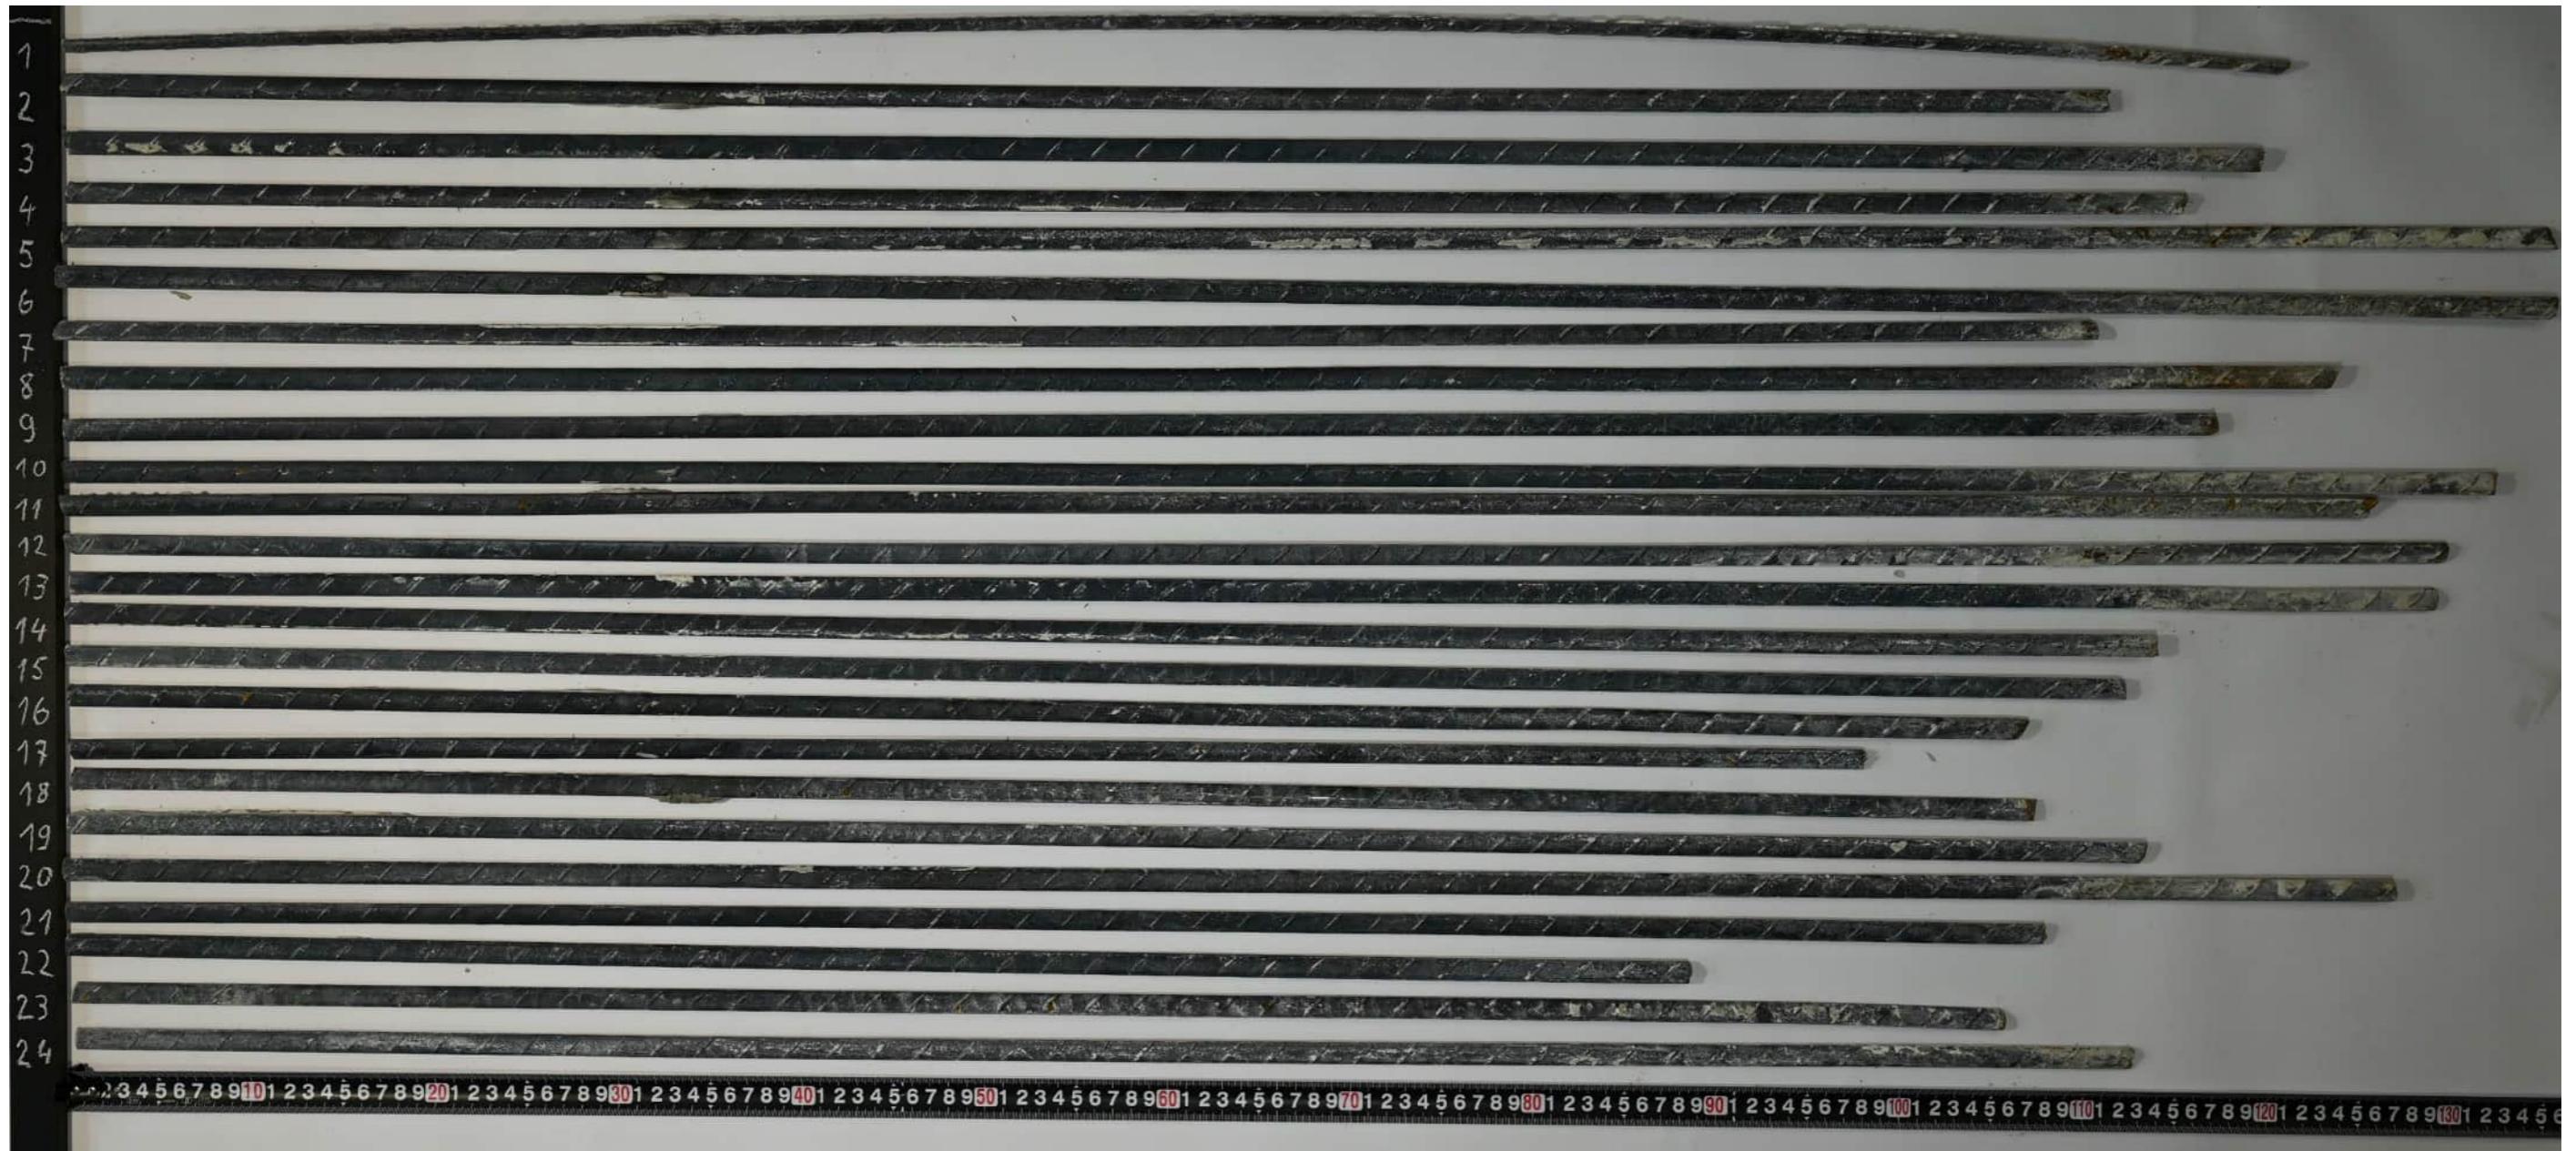
Abbildung 373:
Übersicht Drähte

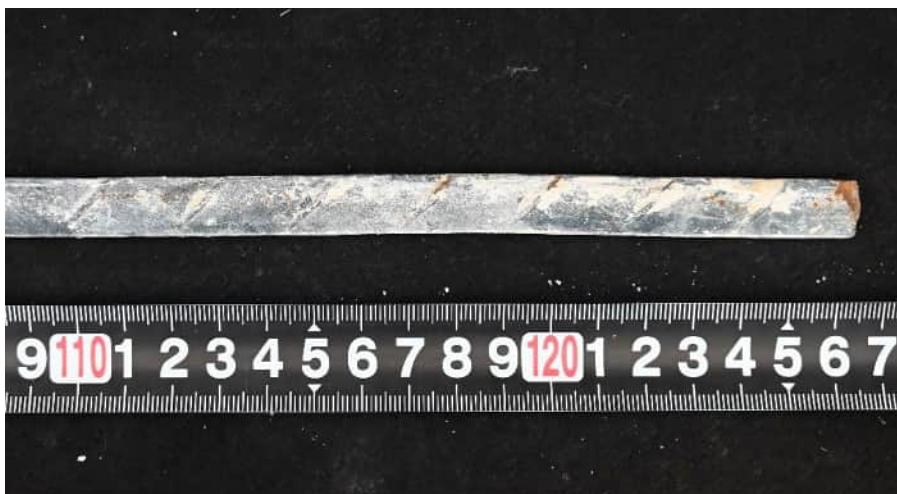
**Abbildung 374:**

Rostspuren am Spanndraht 13

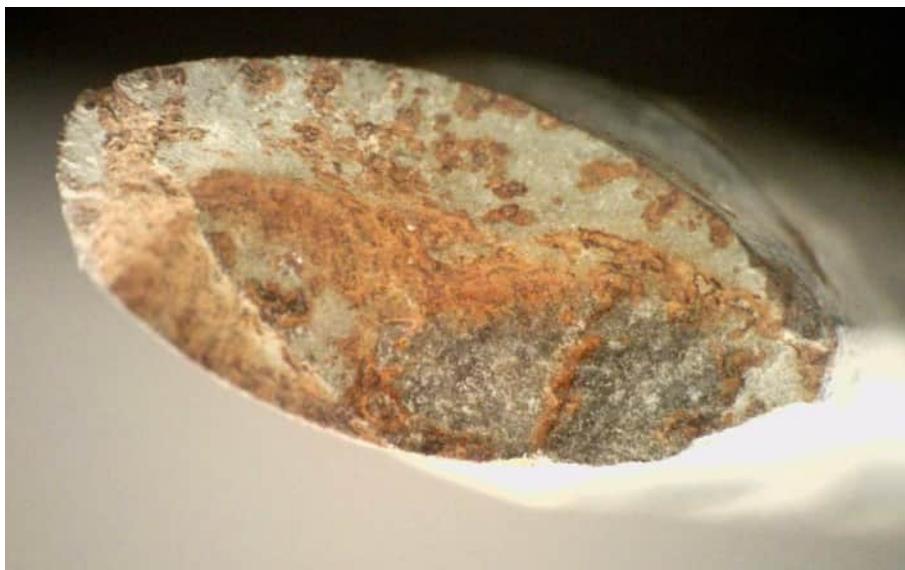
**Abbildung 375:**

Rostspuren an der Bruchstelle (SD 13)

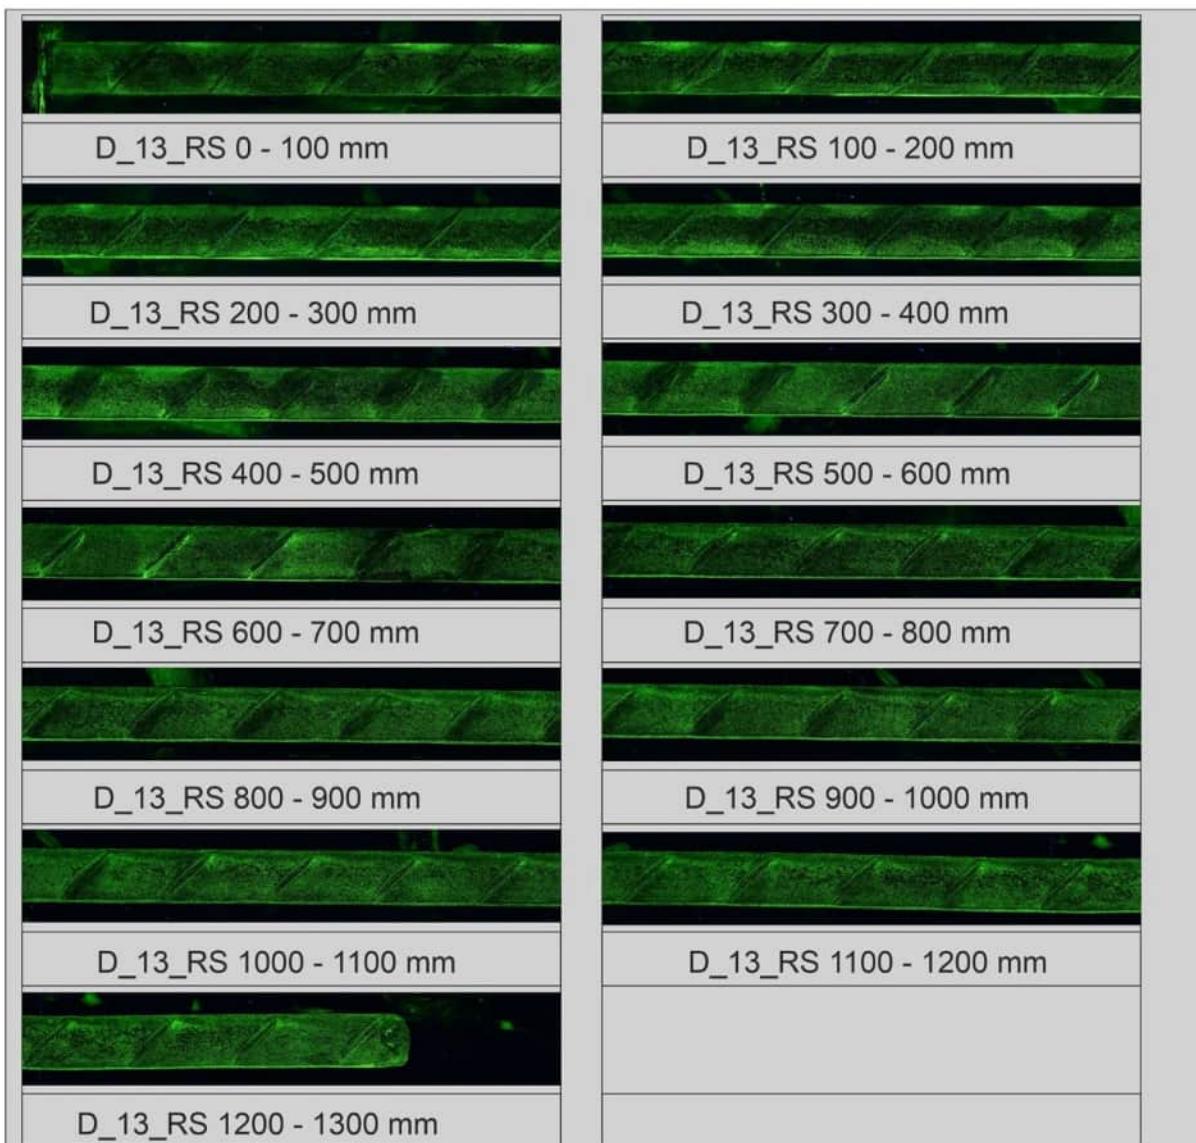
**Abbildung 377:**

Ergebnisse der Anrissprüfung, Draht 13, Quelle: BAM [U10]

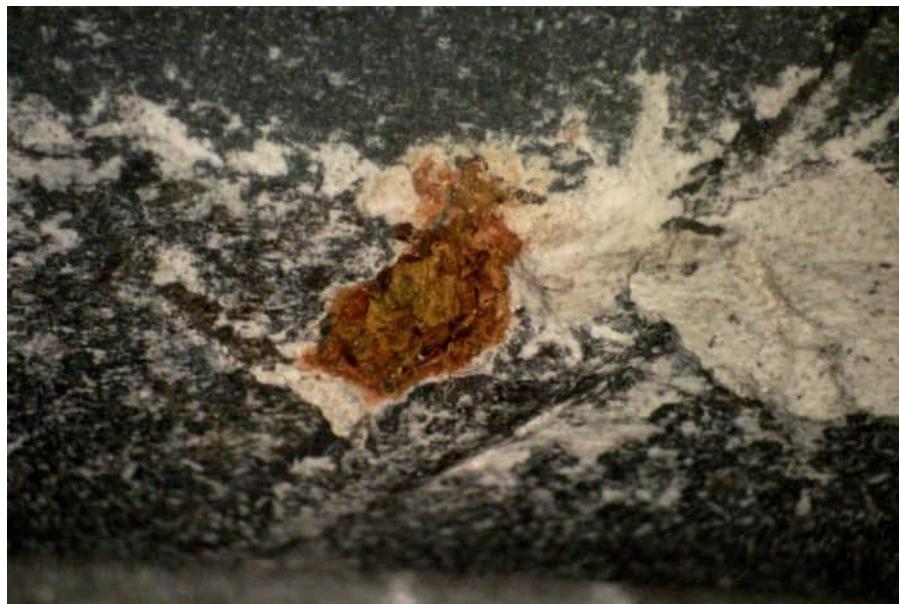
**Abbildung 379:**

Rostspuren am Spanndraht 16

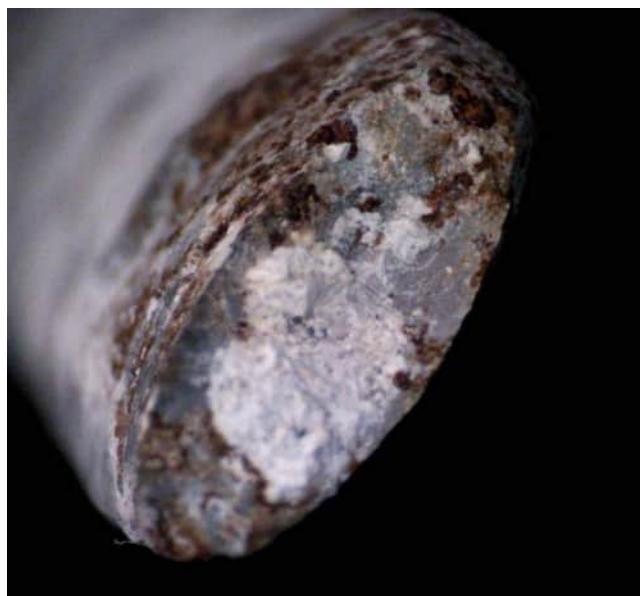
**Abbildung 380:**

Rostspuren an der Bruchstelle (SD 16)

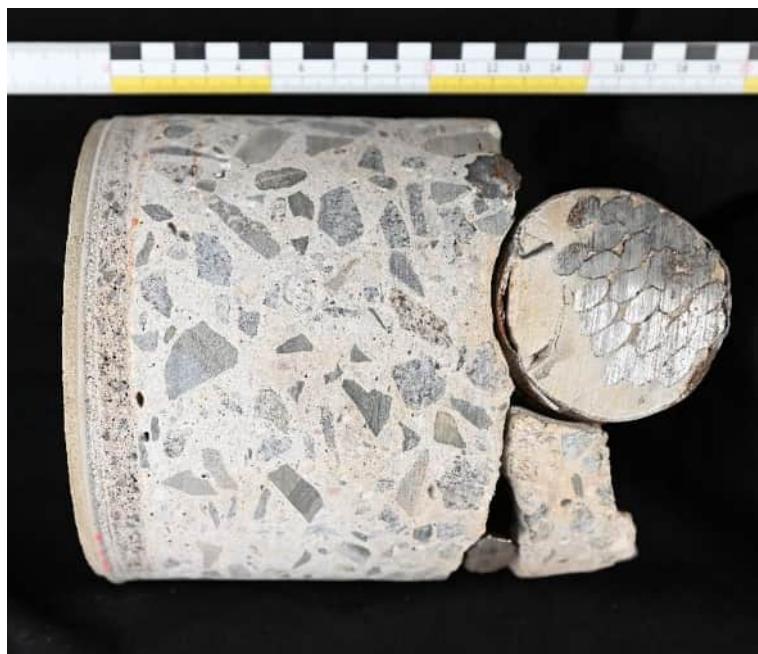
**Abbildung 385:**

Bohrkern D0-BS-02

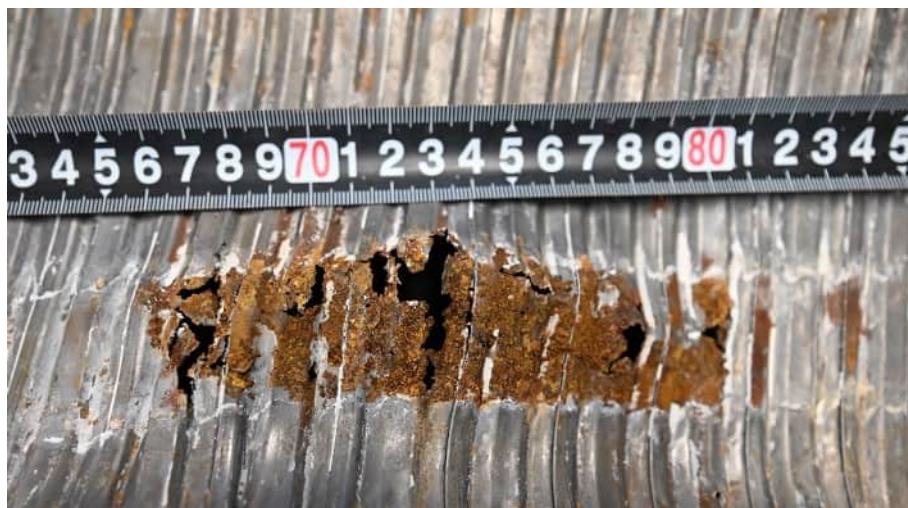
**Abbildung 386:**

Stellenweise durchkorrodiertes Hüllrohr

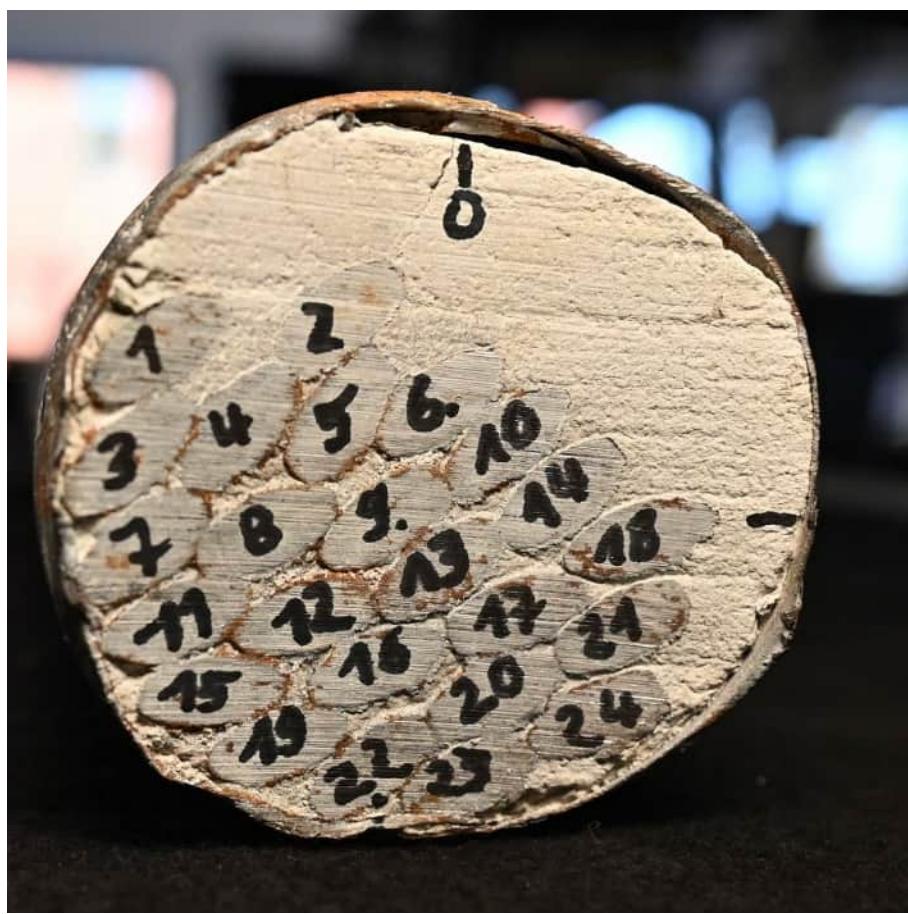
**Abbildung 387:**

Lage der einzelnen Drähte im Hüllrohr

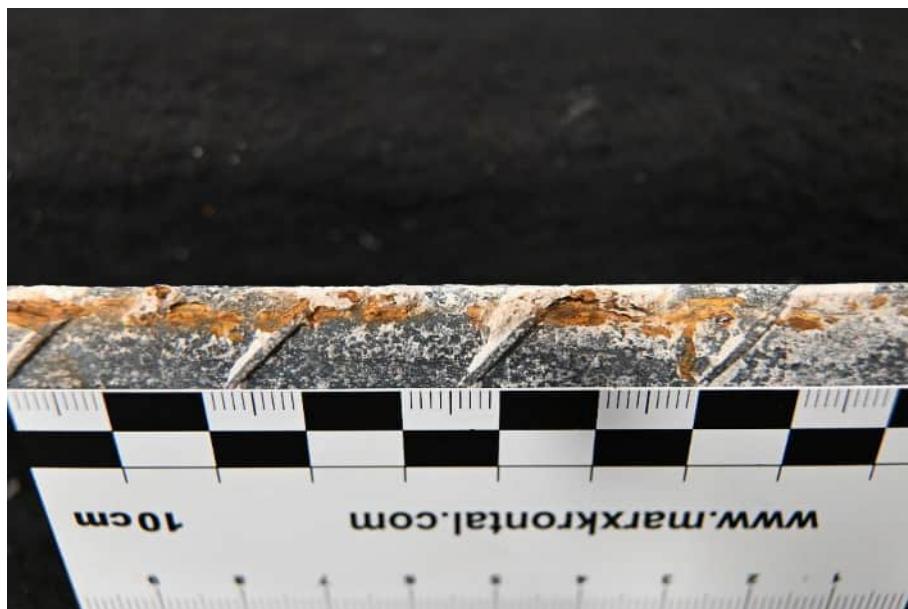
**Abbildung 389:**

Rostspuren am Spanndraht 22

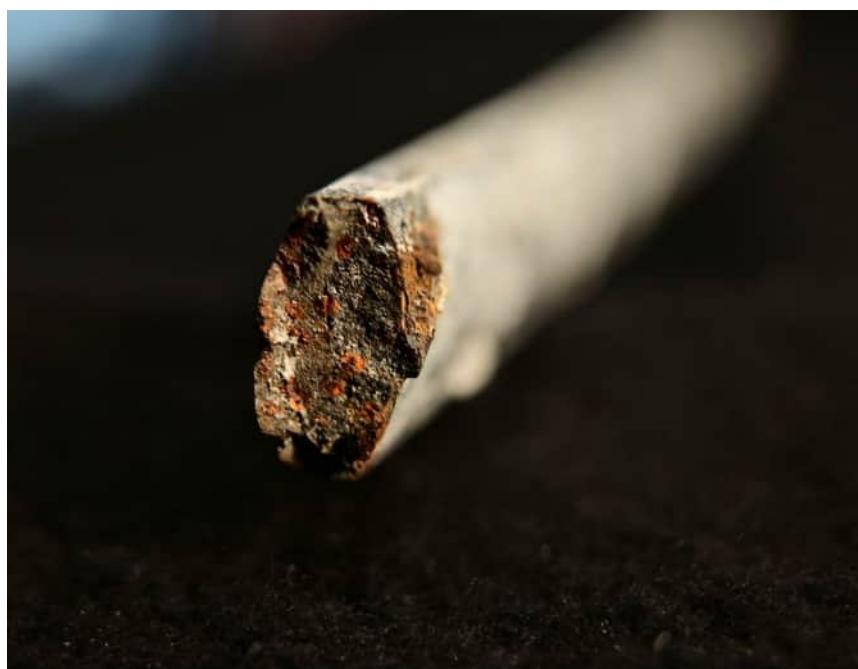
**Abbildung 390:**

Rostspuren an der Bruchfläche (SD22)

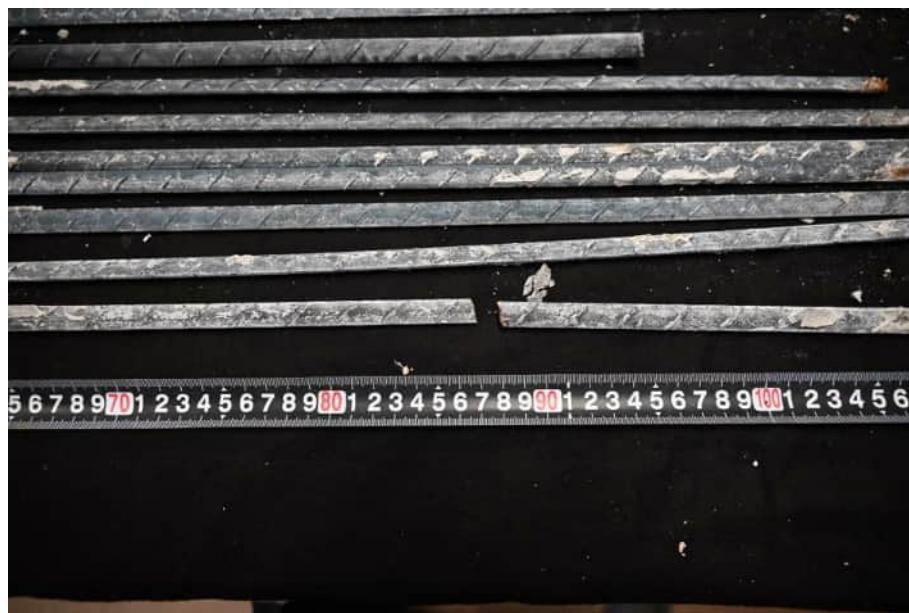
**Abbildung 397:**

Spanndrahtbruch im Spannglied

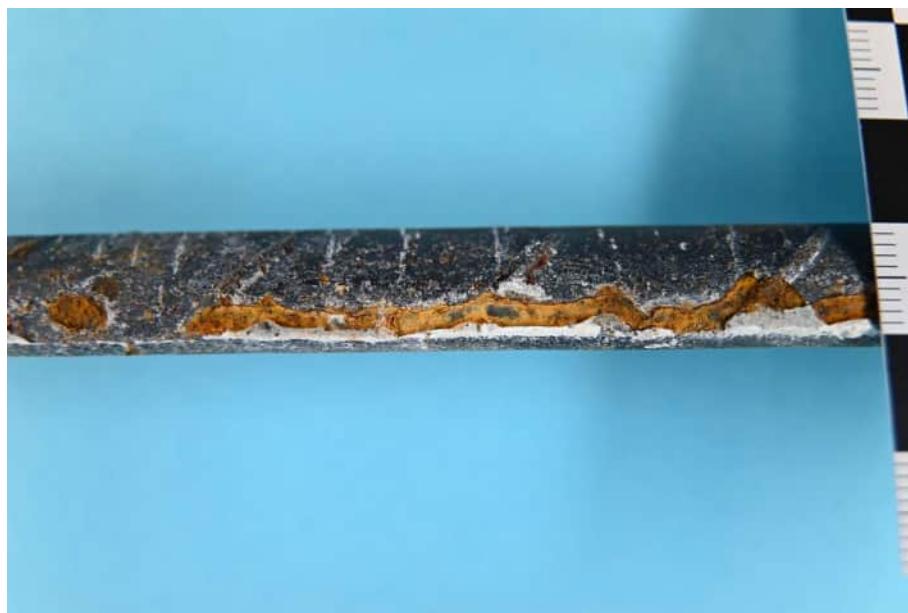
**Abbildung 400:**

Detail der Spanndrahtoberfläche: Anrisse sind ohne Hilfsmittel sichtbar

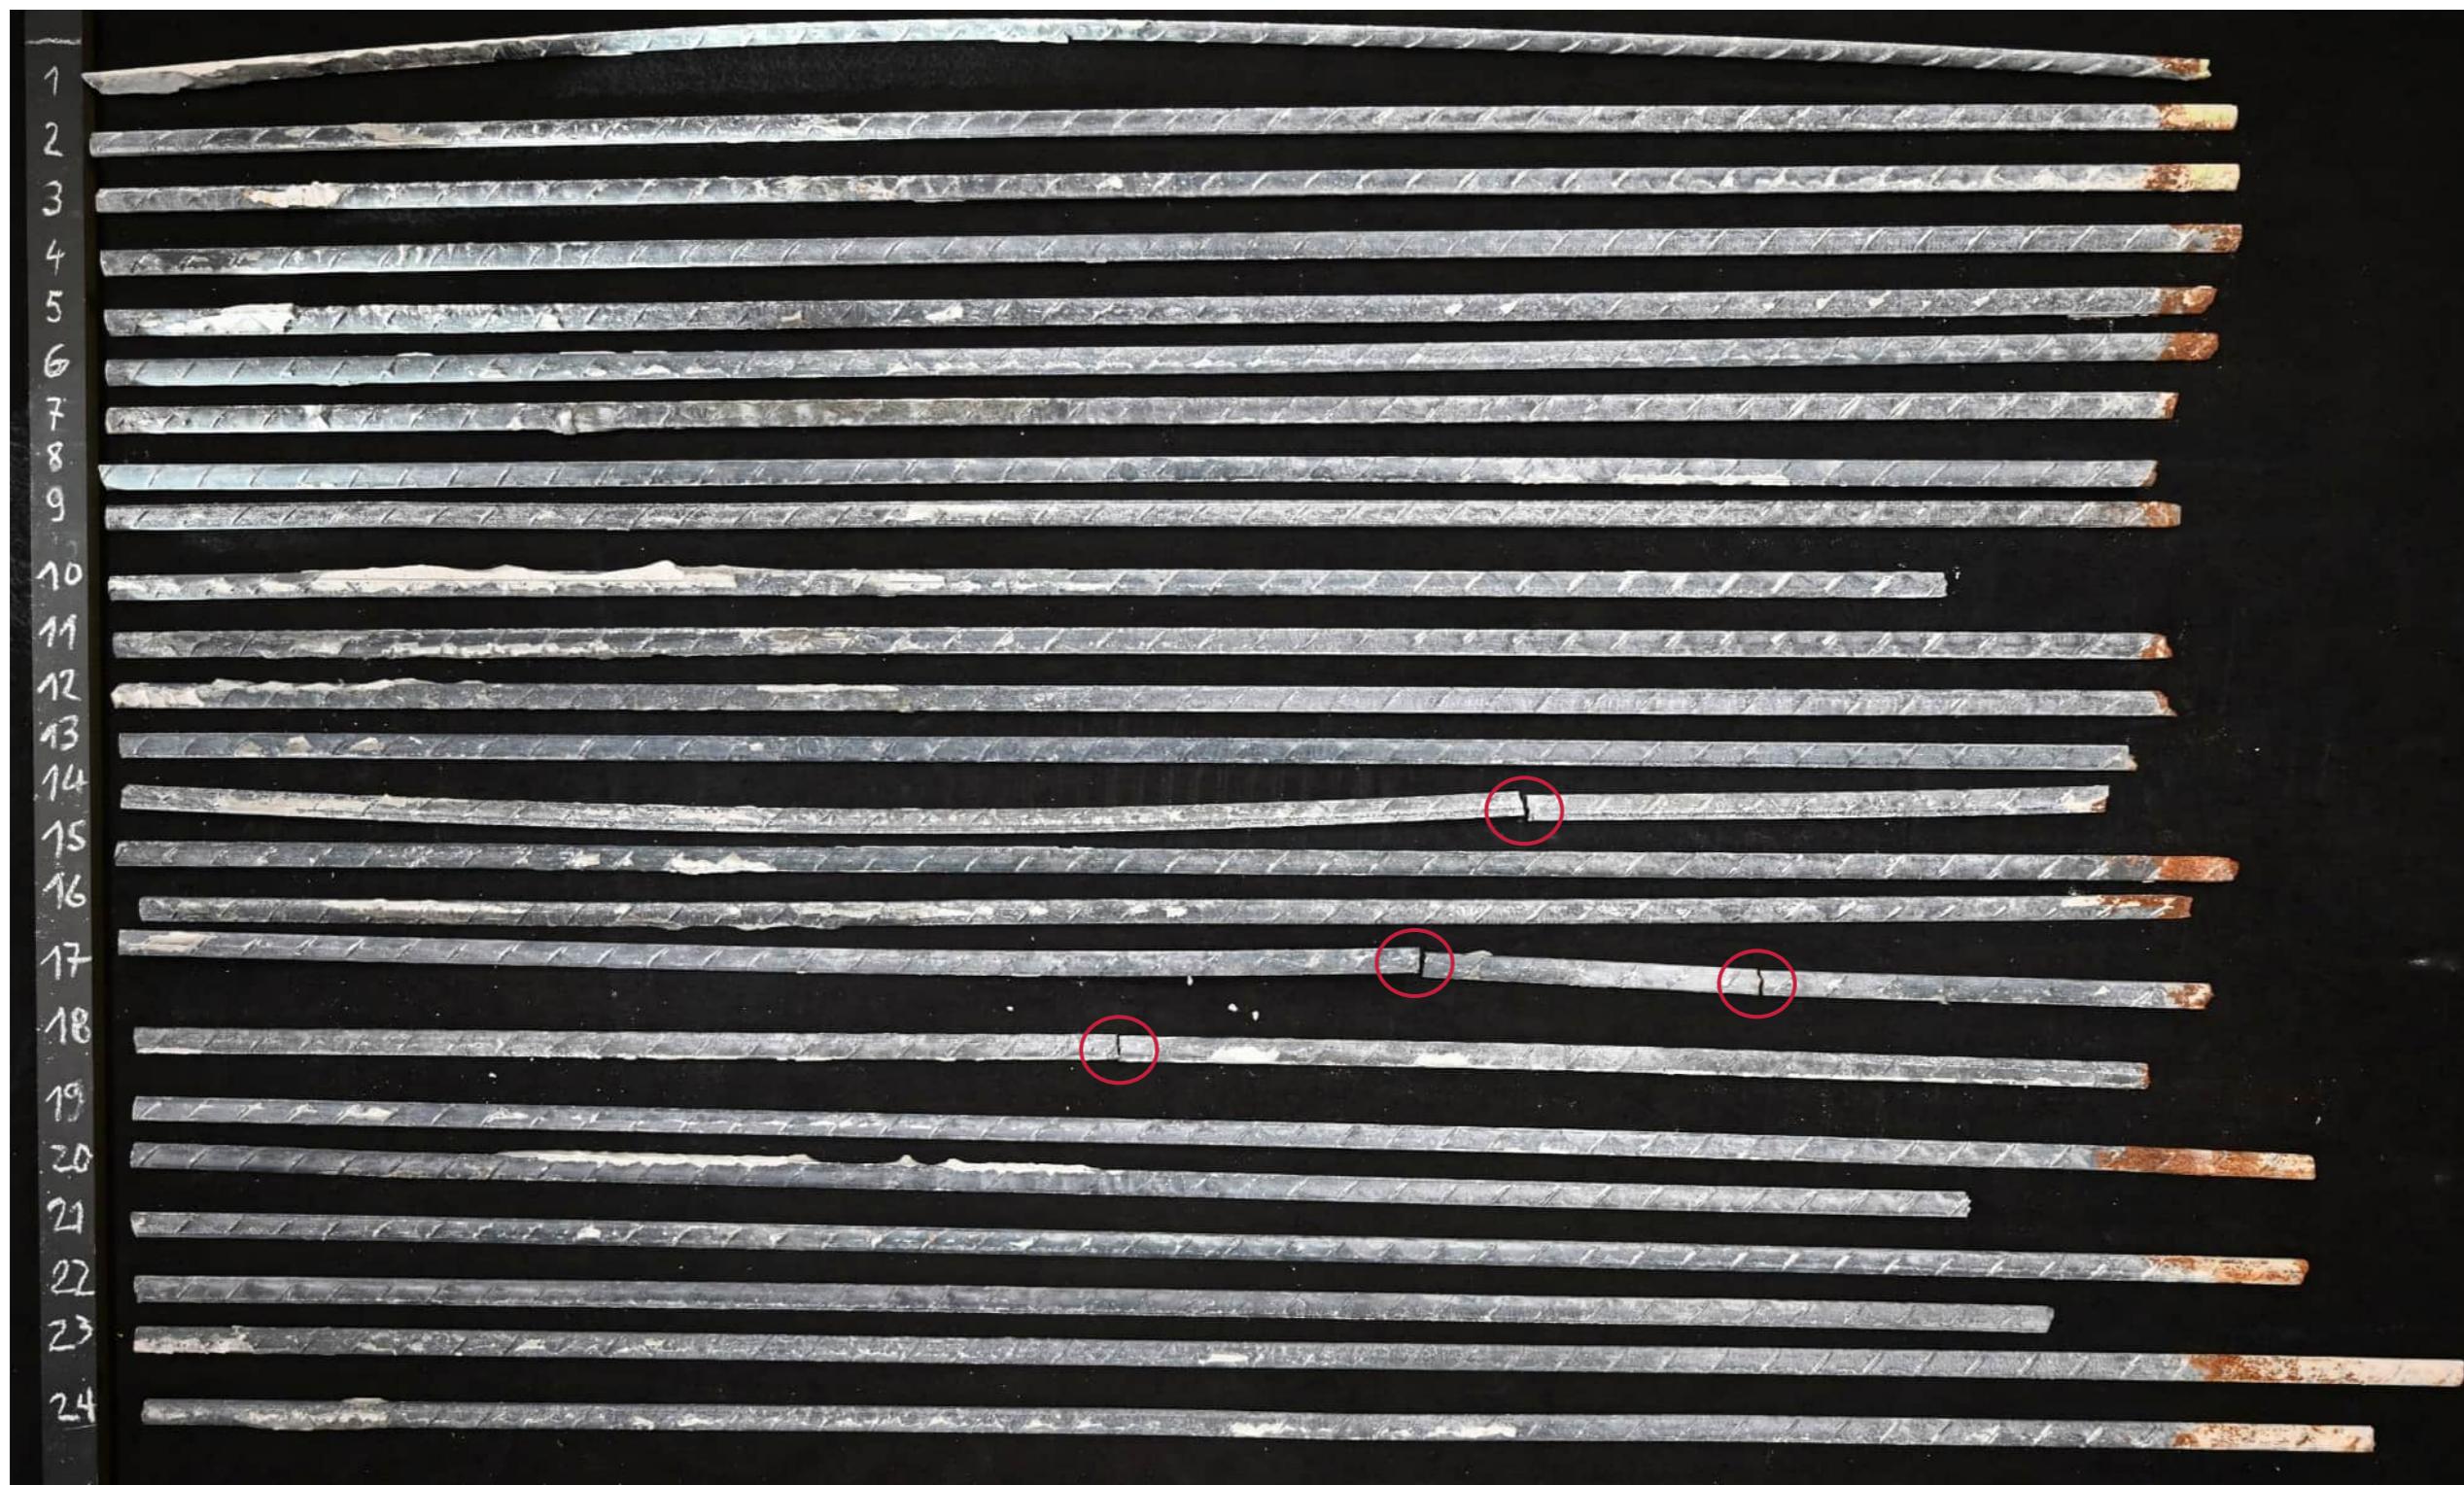
**Abbildung 403:**

Übersicht Drähte, weitere Drahtbrüche im Spannglied (rote Kreise)
