Carolabrücke

Ursache des Teileinsturzes Zug C

Anlage zum Gutachten - Bauwerksdiagnostik

Untersuchungsbericht für Zug A, B und C

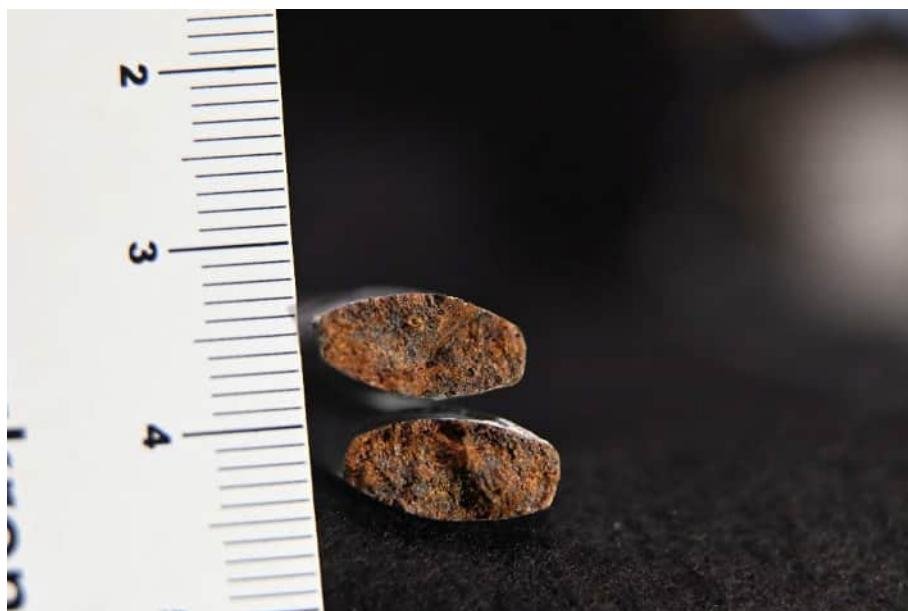
Abbildung 404:
Rostspuren an der Bruchfläche (SD17)

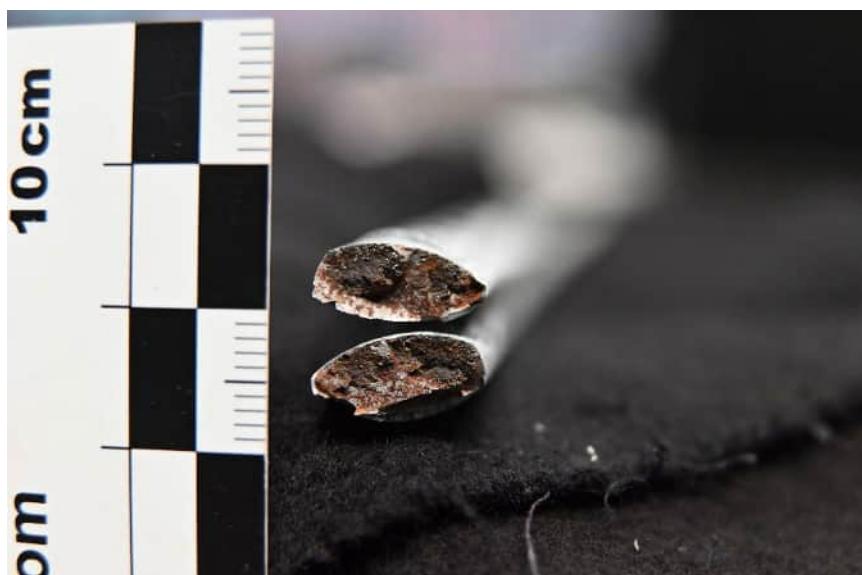
Abbildung 405:
Rostspuren an der Bruchfläche (SD14)

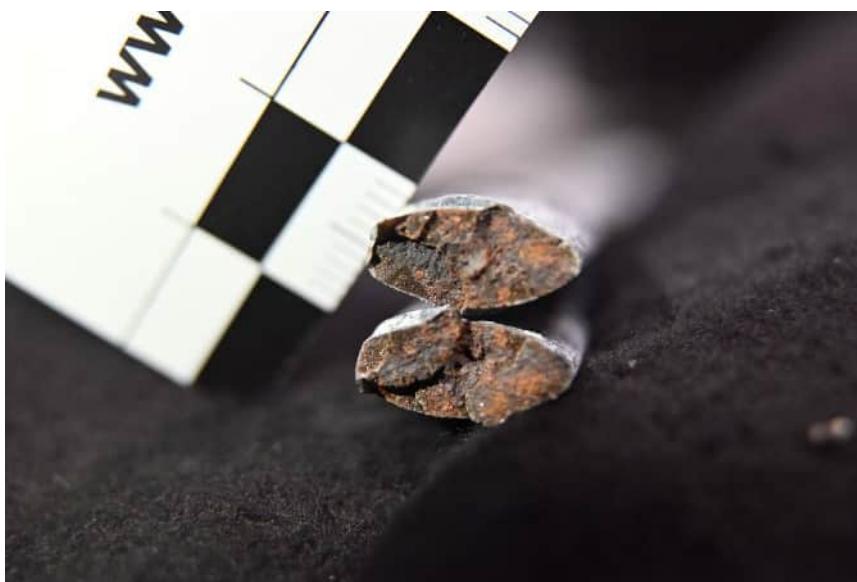
**Abbildung 406:**

Rostspuren an der Bruchfläche (SD18)

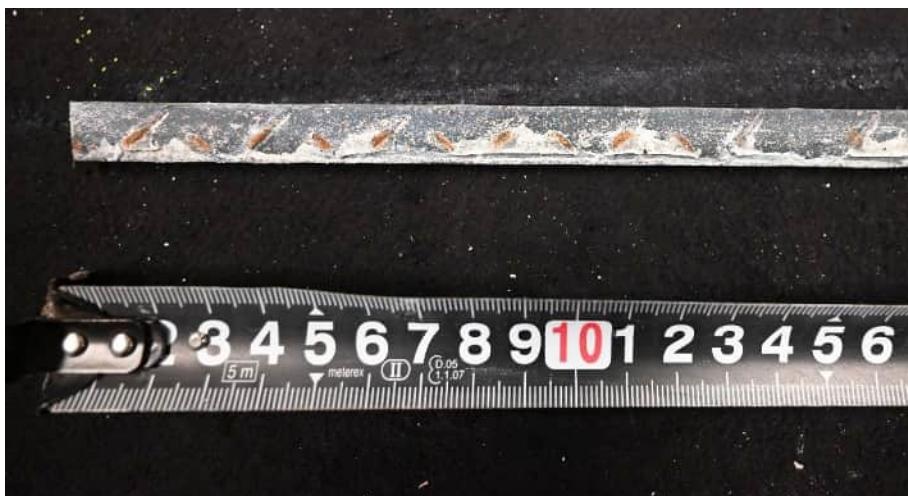
**Abbildung 410:**

Rostspuren am Spanndraht 14

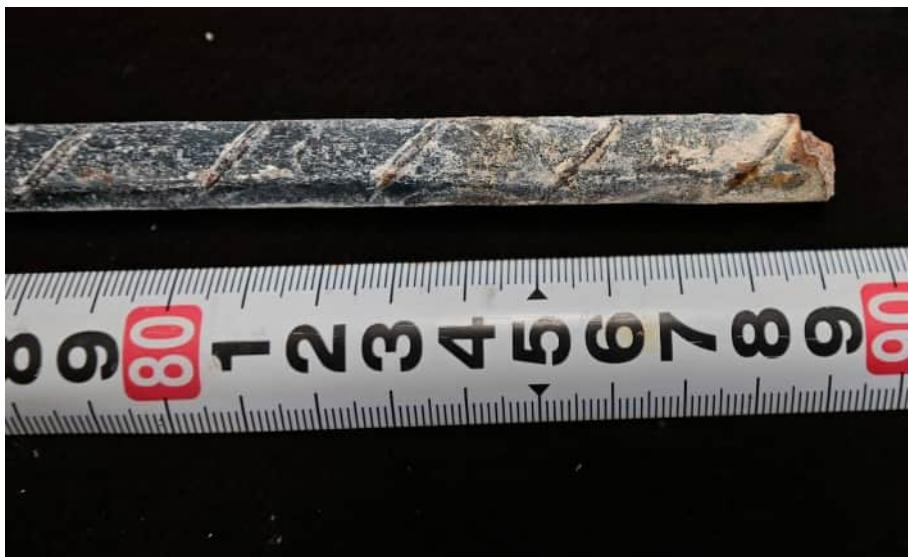
- Es wurden Anrisse gefunden.

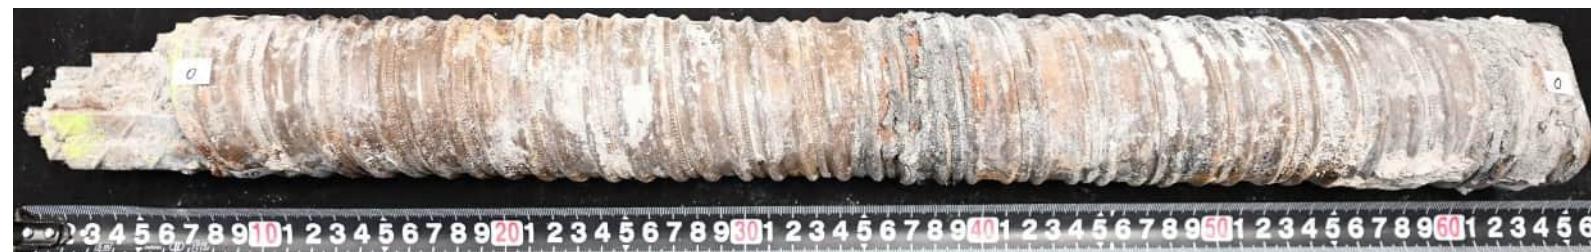
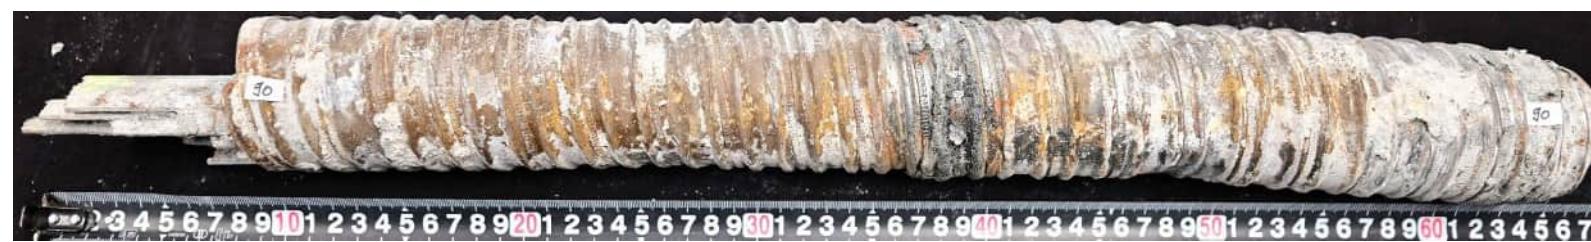
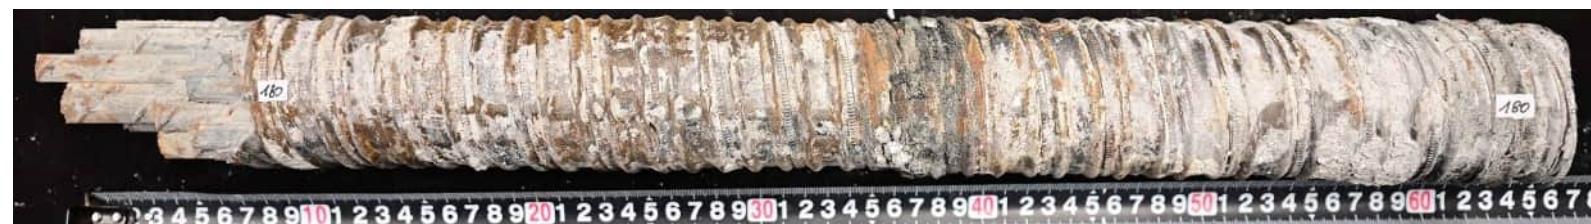
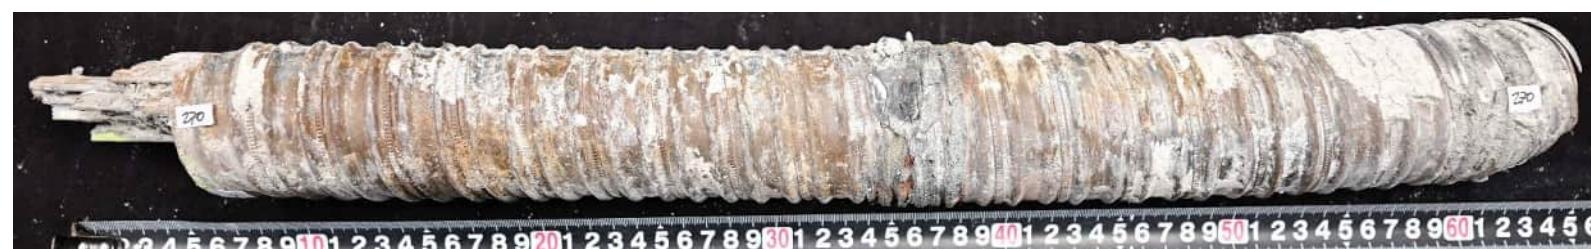
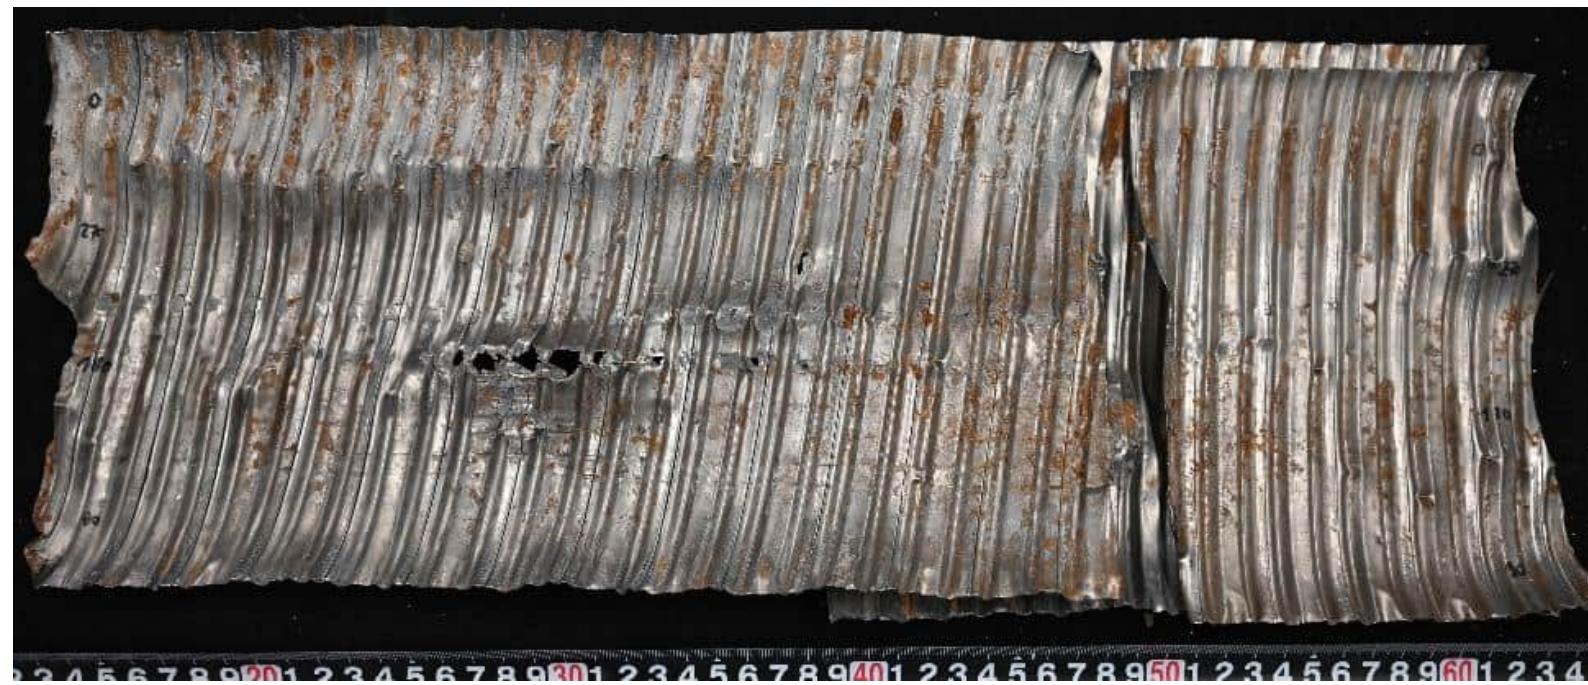
- - Es wurden Anrisse gefunden.

Zustand Hüllrohr außen und innen

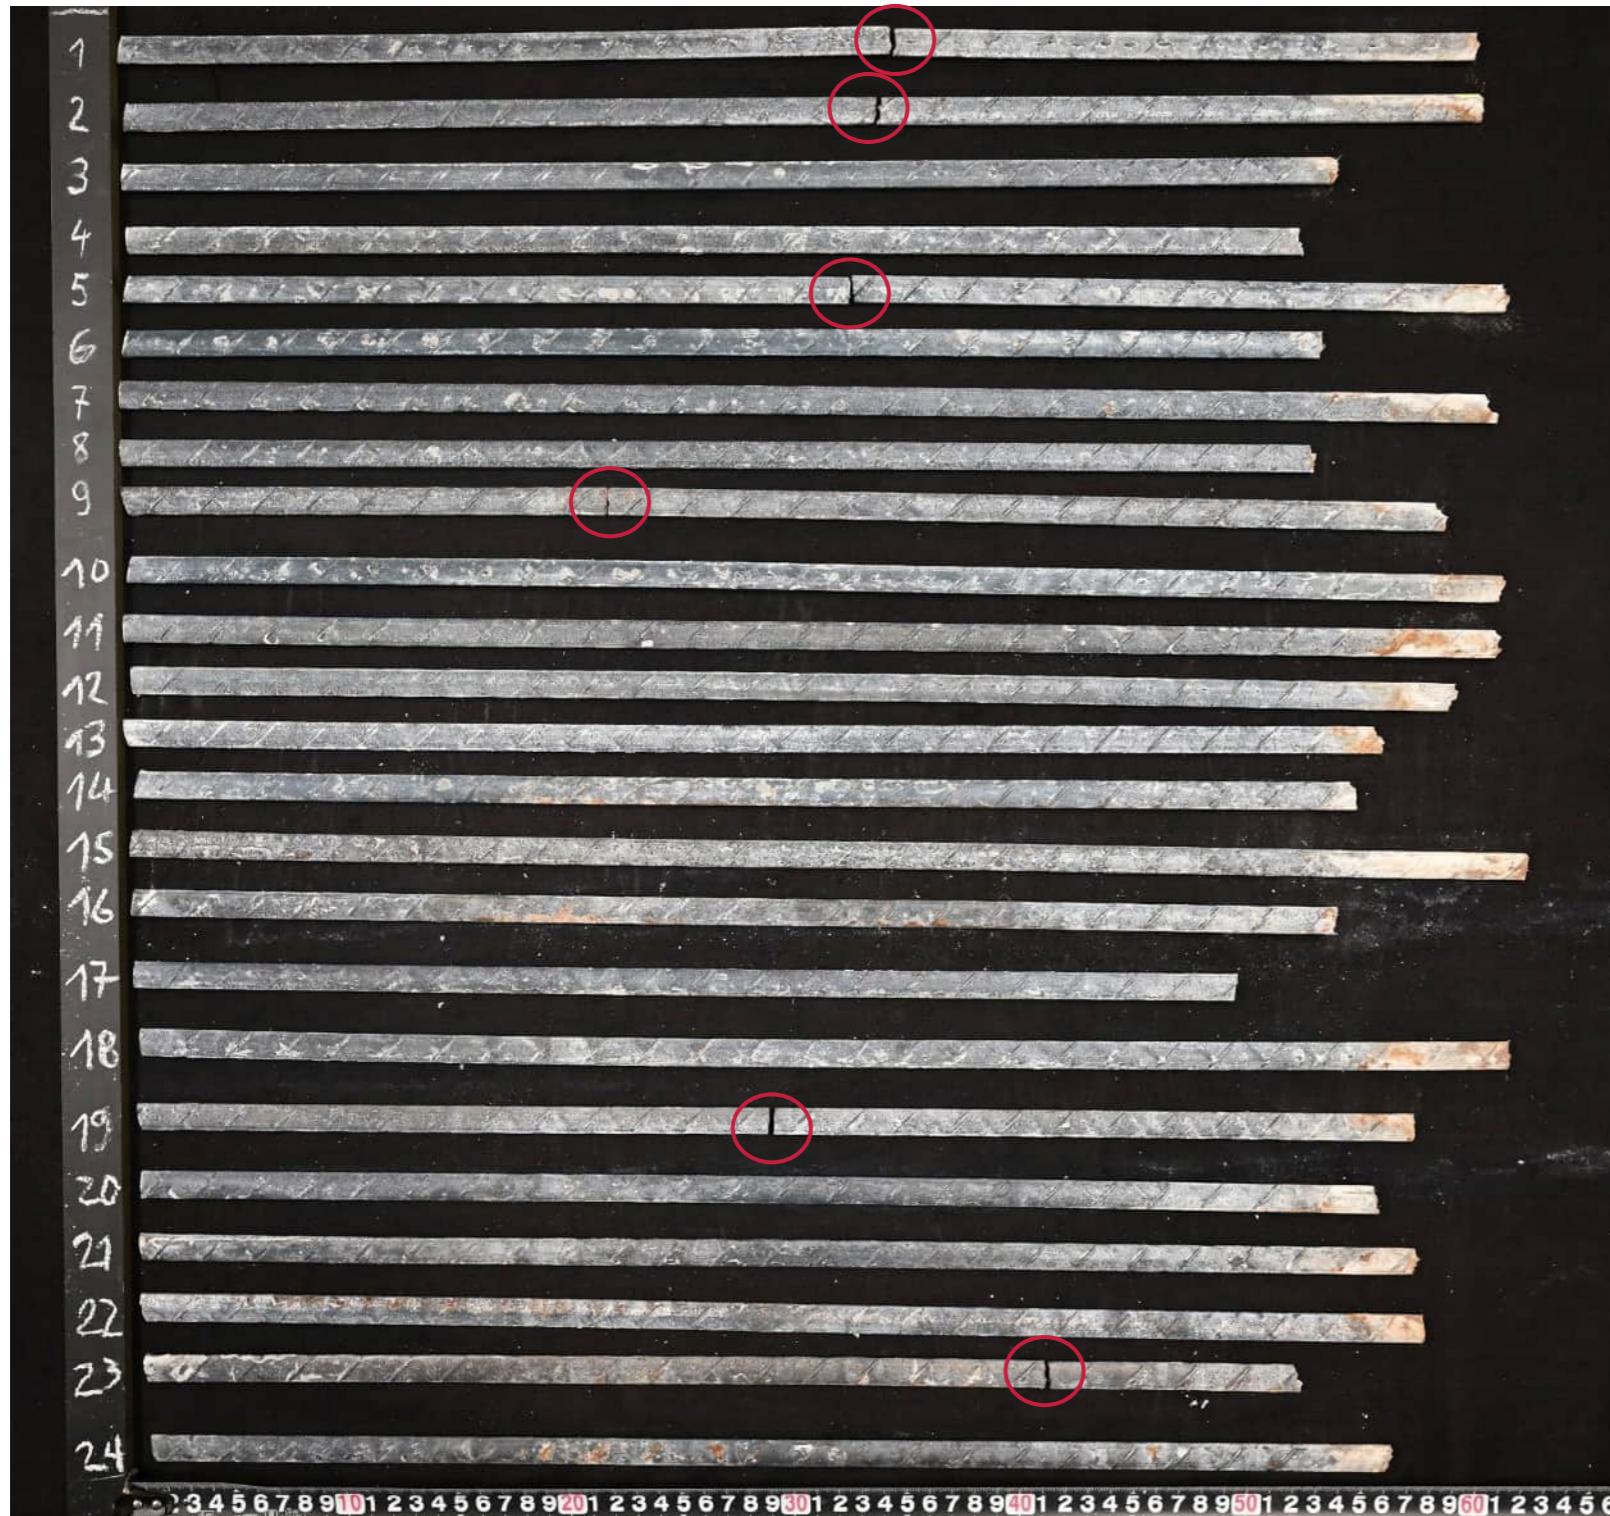
Abbildung 418:
Übersicht Drähte, weitere Drahtbrüche im Spannglied (rote Kreise)

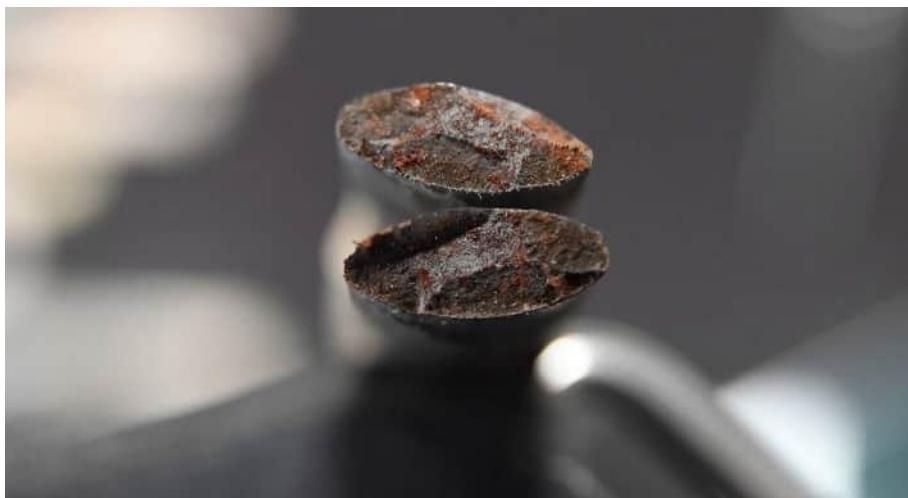
**Abbildung 419:**

Rostspuren an der Bruchfläche Spanndraht 9

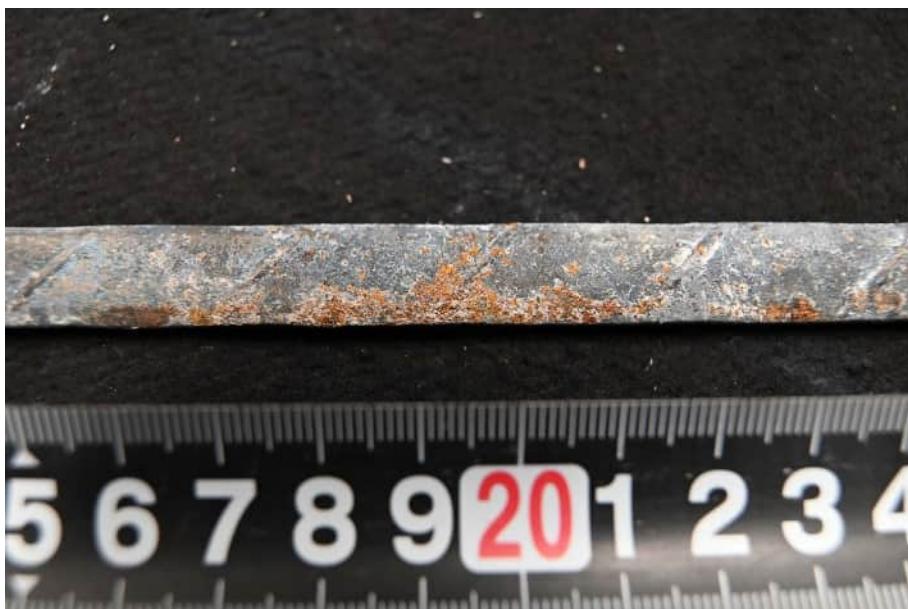
**Abbildung 420:**

Rostspuren am Spanndraht 16

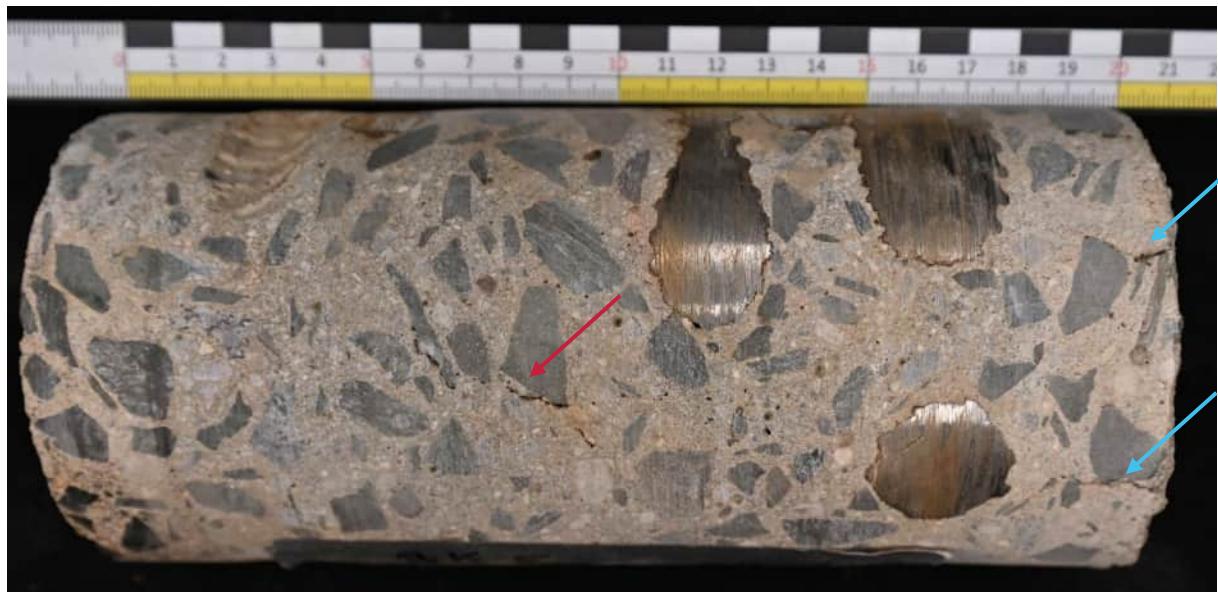
**Abbildung 426:**

- Bohrkernlänge: 20 cm
- Risse (blaue Pfeile) und Verdichtungsmängel (rote Pfeile)

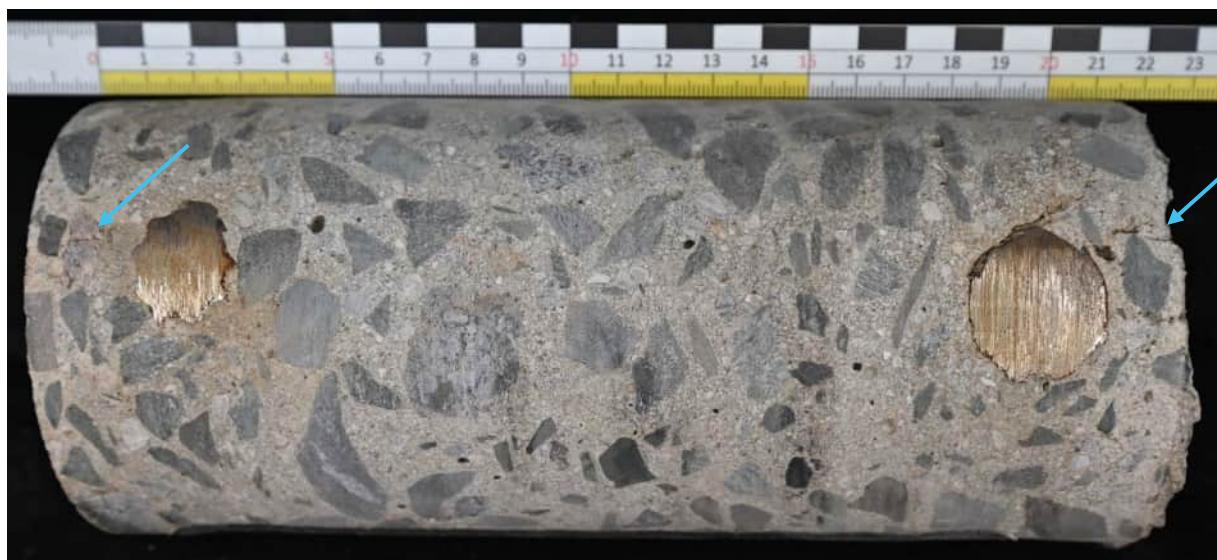
Abbildung 428:

- Bohrkernlänge: 22 cm
- Risse (blaue Pfeile)
- E-Modul: 38.500 N/mm²
- Spaltzugfestigkeit: 4,60 N/mm²
- Rohdichte: 2650kg/m³

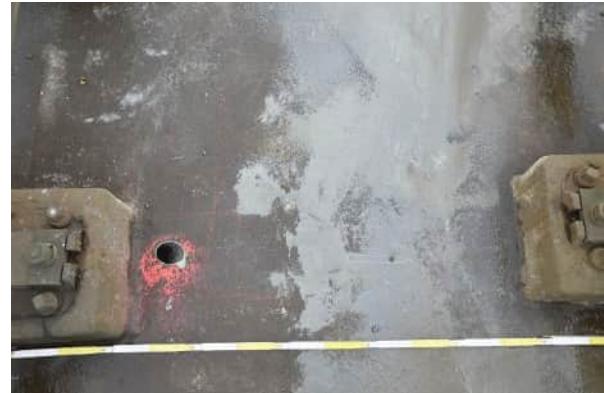
**Abbildung 442:**

Übersichtsfoto, Kennzeichnung der Probeentnahmestelle (links), Detailfoto (rechts)

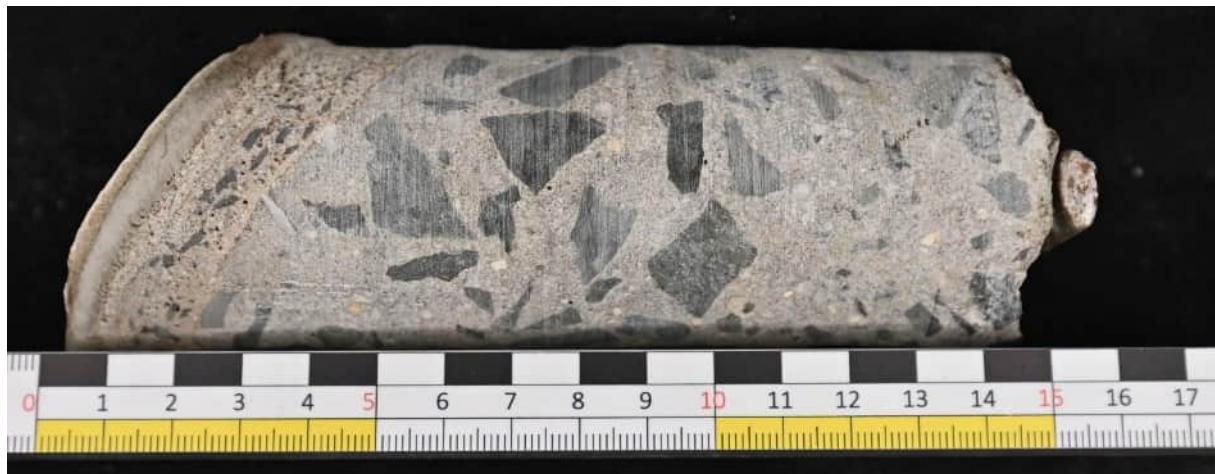
**Abbildung 443:**

Bohrkern – seitliche Ansicht, Bauteiloberfläche links

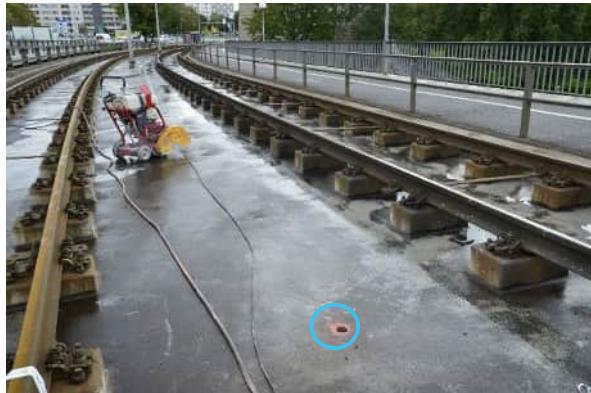
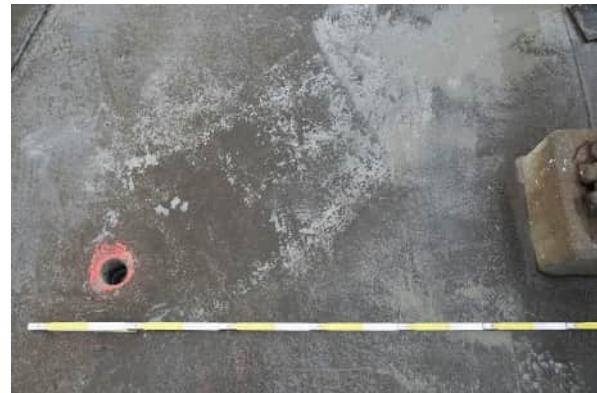
Abbildung 444:

Übersichtsfoto, Kennzeichnung der Probeentnahmestelle (links), Detailfoto (rechts)

- Brückenzug c
- Abstand von Achse C: 18,3 m (Richtung Achse B)
- Bohrung \varnothing 50 mm
- Vertikale Bohrung im Regelbereich

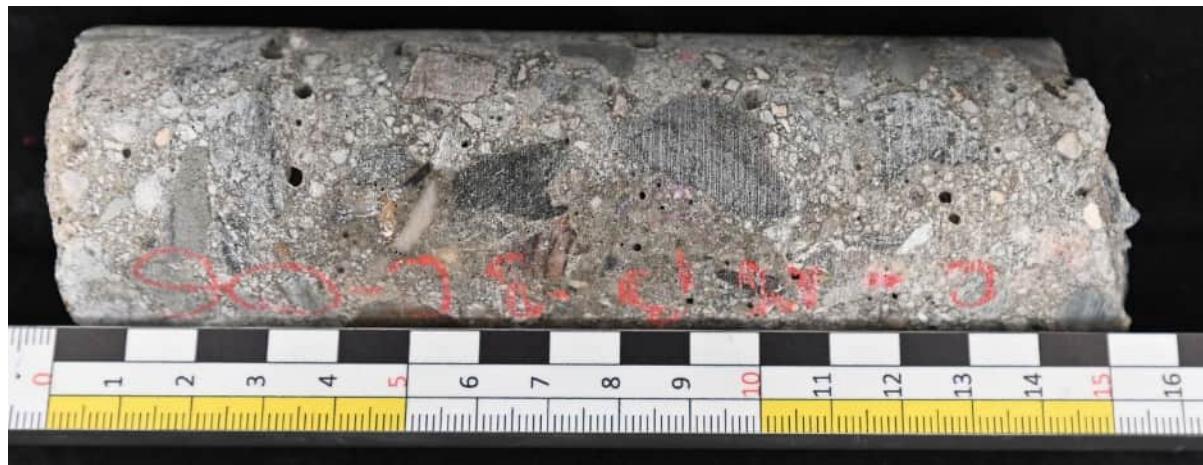
**Abbildung 445:**

Bohrkern – seitliche Ansicht, Bauteilloberfläche links

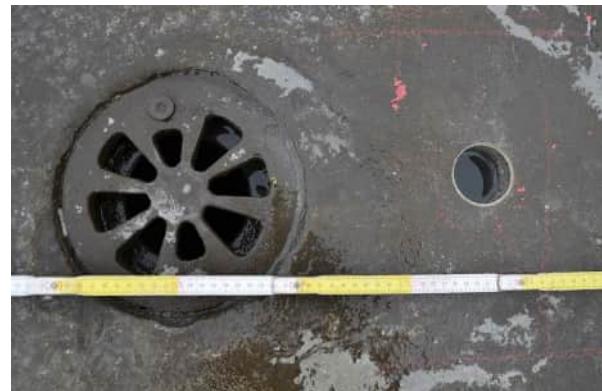
**Abbildung 446:**

Übersichtsfoto, Kennzeichnung der Probeentnahmestelle (links), Detailfoto (rechts)

- Brückenzug c
- Abstand von Achse B: 21,8 m (Richtung Achse C)
- Bohrung \varnothing 50 m
- Vertikale Bohrung neben Entwässerung

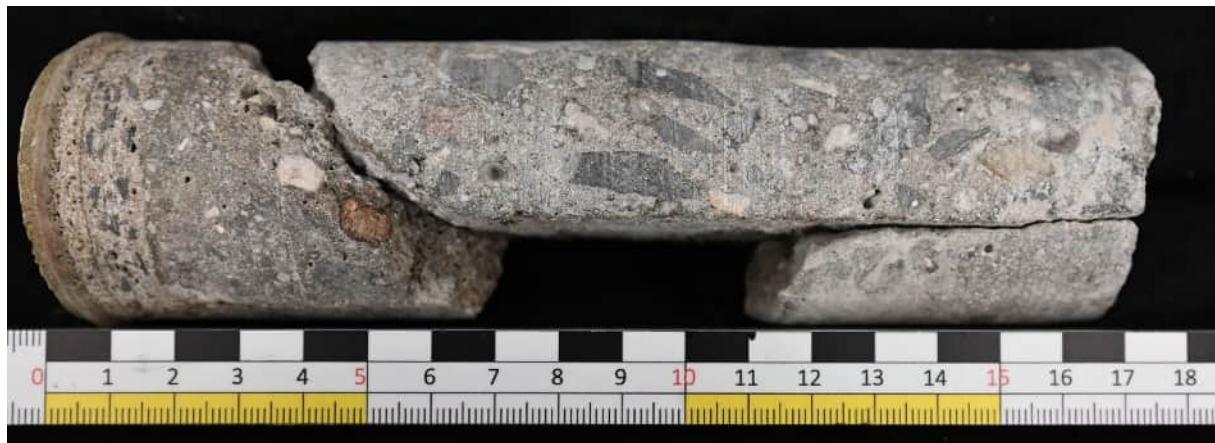
**Abbildung 447:**

Bohrkern – seitliche Ansicht, Bauteiloberfläche links

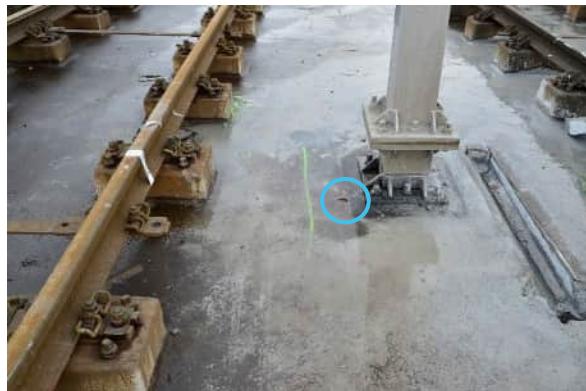
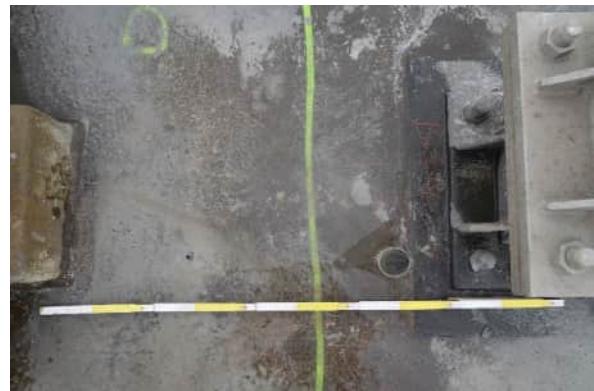
Abbildung 448:

Übersichtsfoto, Kennzeichnung der Probeentnahmestelle (links), Detailfoto (rechts)

- Brückenzug c
- Abstand von Achse B: 9,0 m (Richtung Achse C)
- Bohrung Ø50mm
- Schräge Bohrung unter Strommast

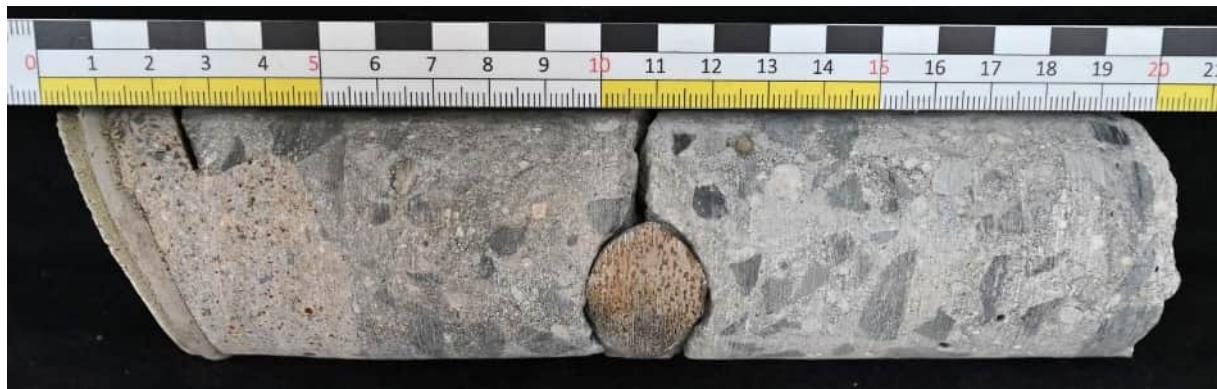
**Abbildung 449:**

Bohrkern – seitliche Ansicht, Bauteiloberfläche links
Vergrößerung siehe Maßstab (ein Teilstreich entspricht 1 mm)

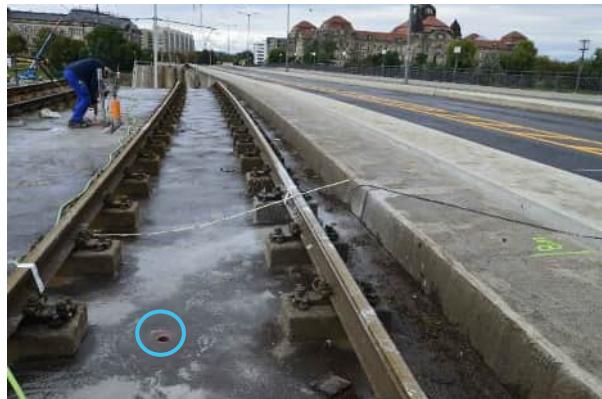
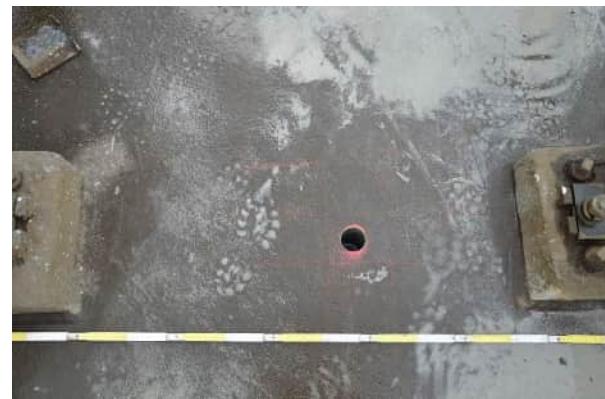
**Abbildung 450:**

Übersichtsfoto, Kennzeichnung der Probeentnahmestelle (links), Detailfoto (rechts)

- Brückenzug c
- Abstand von Achse C: 8,10m (Richtung Achse B)
- Bohrung \varnothing 50 mm
- Vertikale Bohrung im Regelbereich

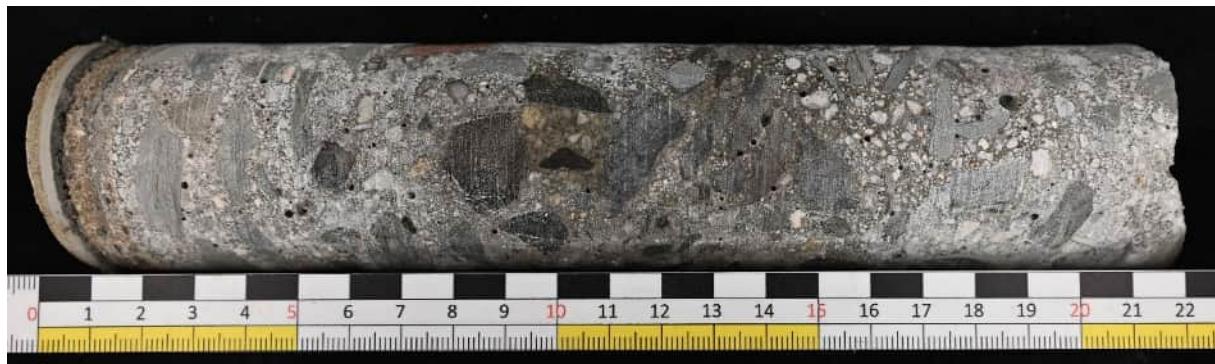
**Abbildung 451:**

Bohrkern – seitliche Ansicht, Bauteiloberfläche links

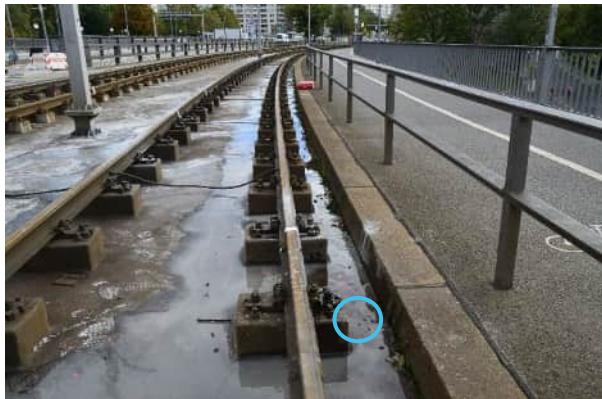
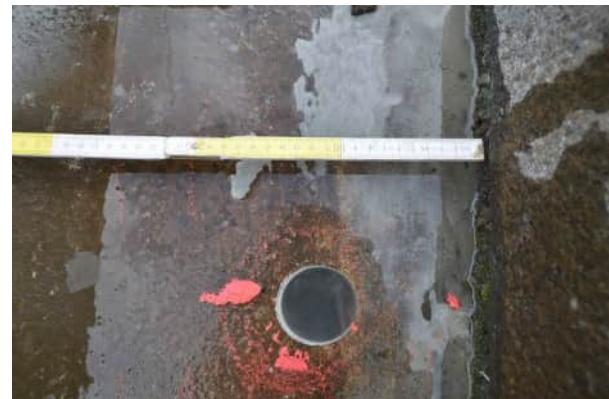
**Abbildung 452:**

Übersichtsfoto, Kennzeichnung der Probeentnahmestelle (links), Detailfoto (rechts)

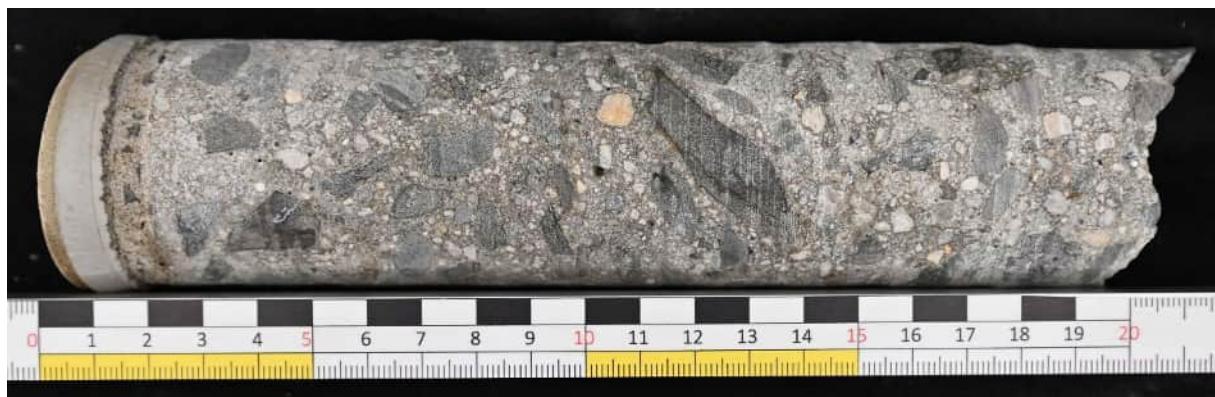
**Abbildung 453:**

Bohrkern – seitliche Ansicht, Bauteiloberfläche links
Vergrößerung siehe Maßstab (ein Teilstrich entspricht 1 mm)

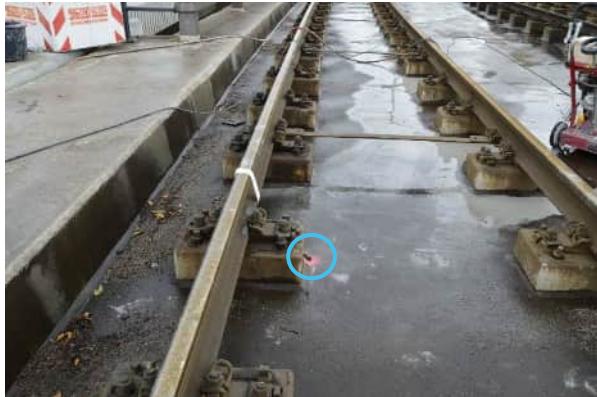
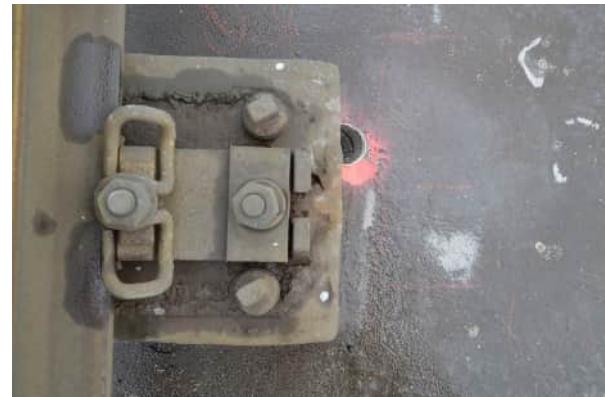
**Abbildung 454:**

Übersichtsfoto, Kennzeichnung der Probeentnahmestelle (links), Detailfoto (rechts)

- Brückenzug c
- Abstand von Achse C: 21,0m (Richtung Achse B)
- Bohrung \varnothing 50 mm
- Schräge Bohrung unter Schienenstützpunkt

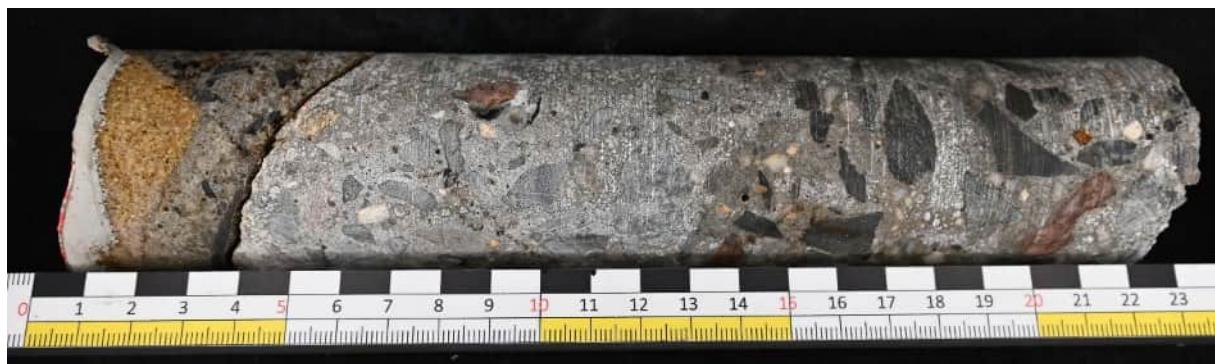
**Abbildung 455:**

Bohrkern – seitliche Ansicht, Bauteiloberfläche links

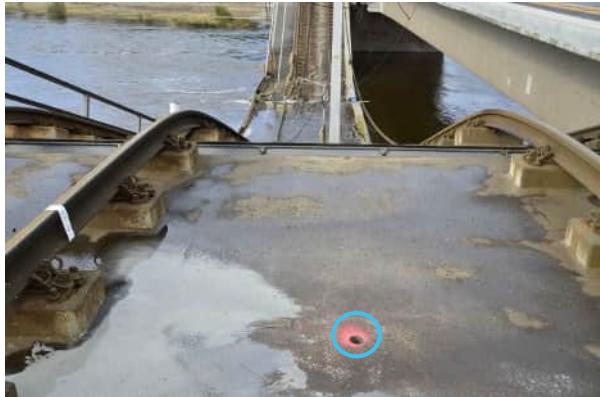
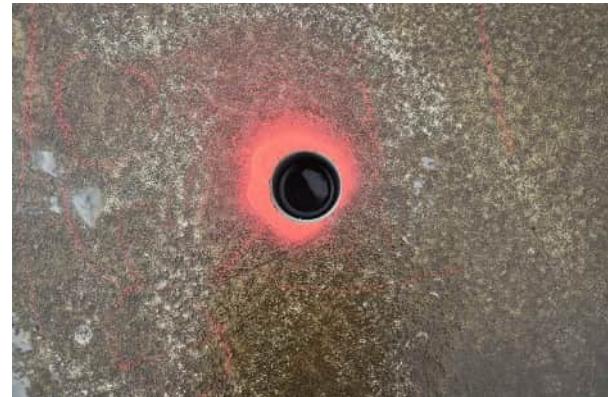
**Abbildung 456:**

Übersichtsfoto, Kennzeichnung der Probeentnahmestelle (links), Detailfoto (rechts)

- Brückenzug c
- Abstand von Achse C: 10,5 m (Richtung Achse D)
- Bohrung \varnothing 50 mm, Bohrtiefe:
- Vertikale Bohrung im Regelbereich

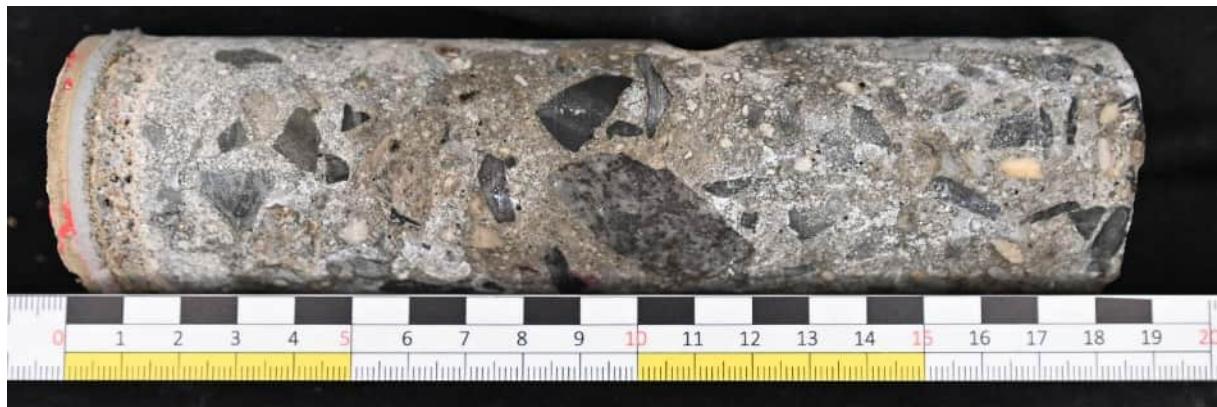
**Abbildung 457:**

Bohrkern – seitliche Ansicht, Bauteiloberfläche links

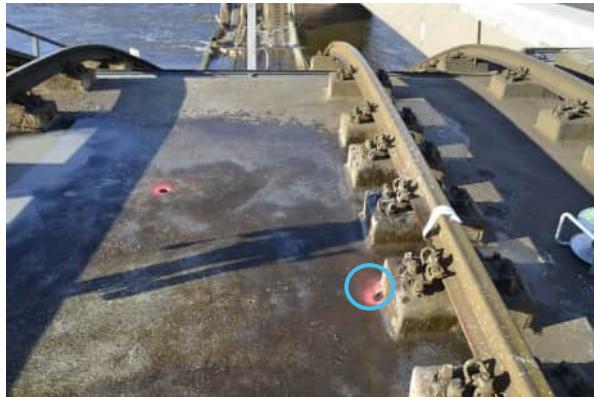
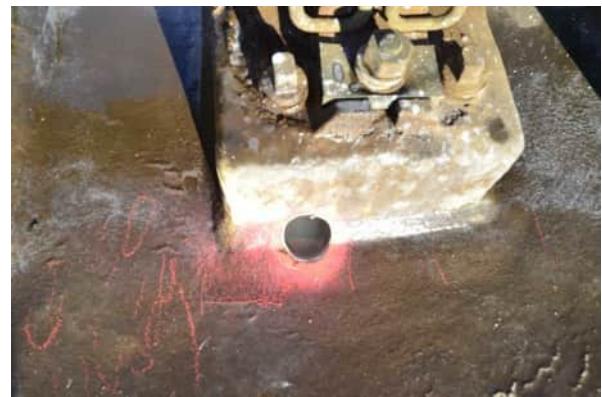
**Abbildung 458:**

Übersichtsfoto, Kennzeichnung der Probeentnahmestelle (links), Detailfoto (rechts)

- Brückenzug c
- Abstand von Achse C: 9,50 m (Richtung Achse D)
- Bohrung \varnothing 50 mm, Bohrtiefe:
- Schräge Bohrung unter Schienenstützpunkt

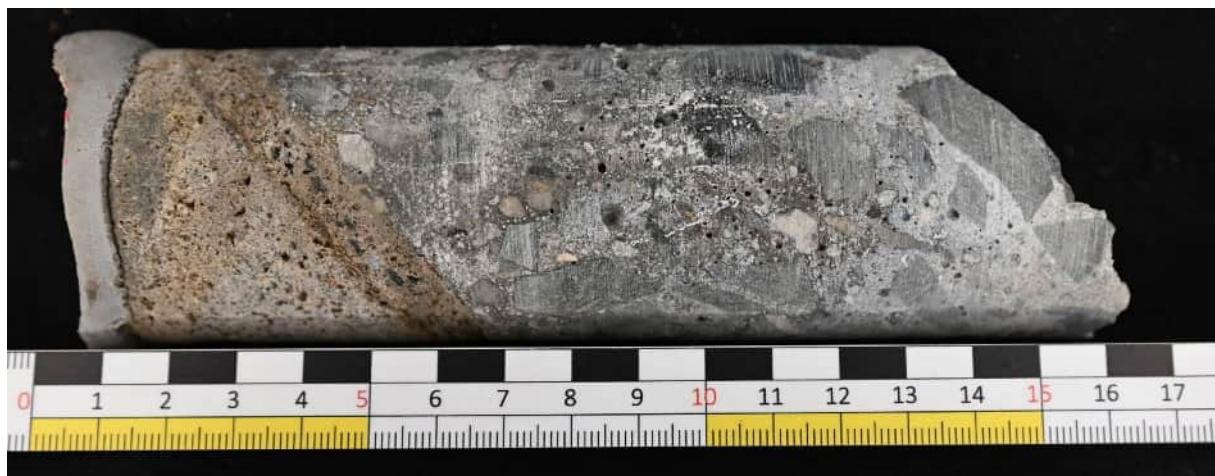
**Abbildung 459:**

Bohrkern – seitliche Ansicht, Bauteiloberfläche links

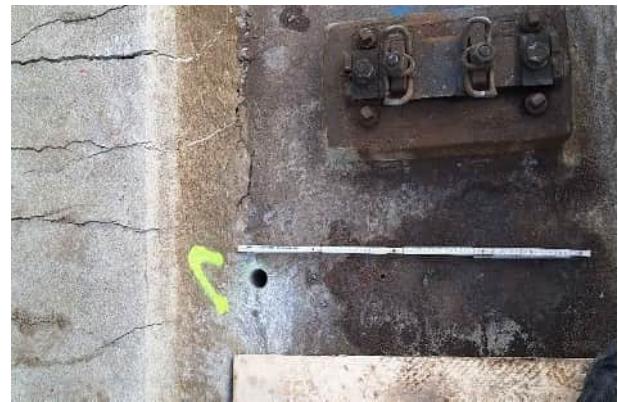
Abbildung 460:

Übersichtsfoto, Kennzeichnung der Probeentnahmestelle (links), Detailfoto (rechts)

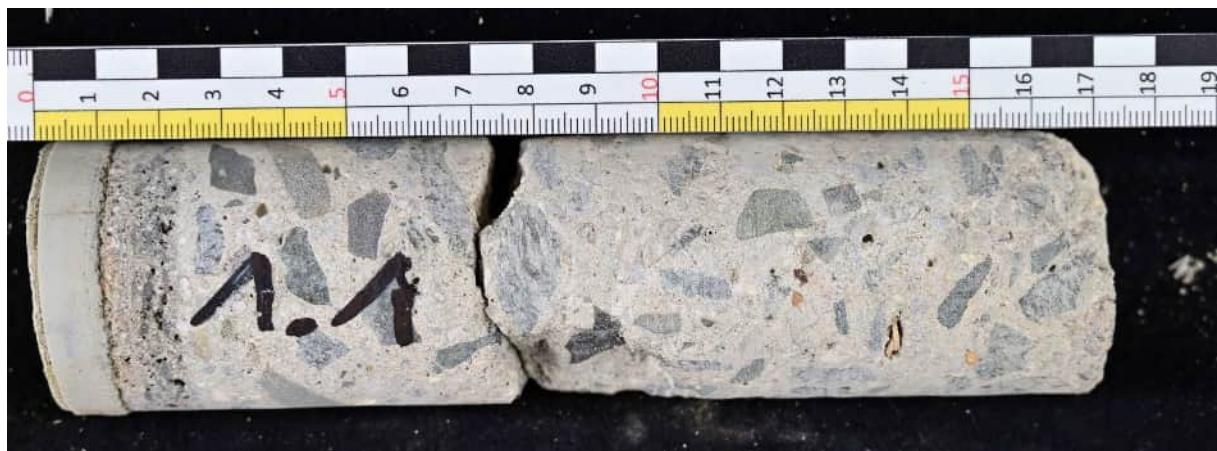
**Abbildung 461:**

Bohrkern – seitliche Ansicht, Bauteiloberfläche links

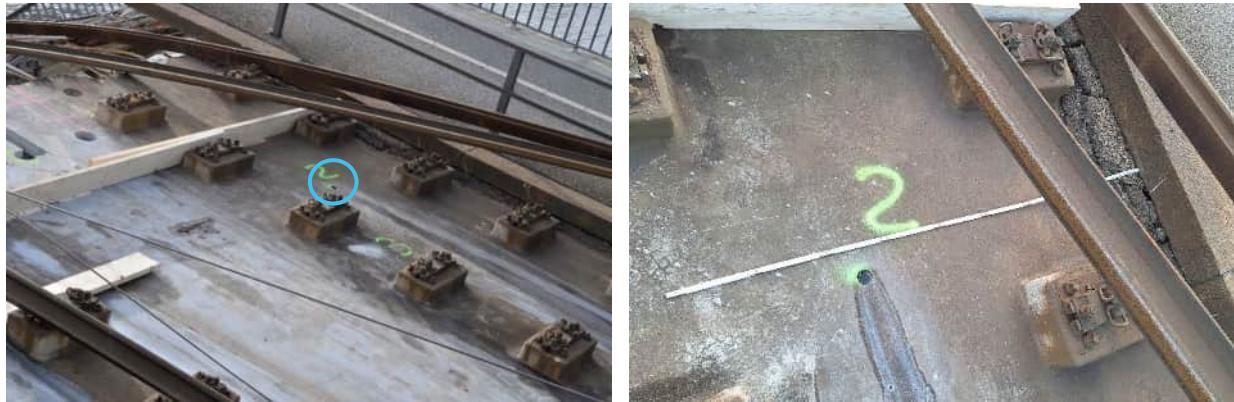
**Abbildung 462:**

Übersichtsfoto, Kennzeichnung der Probeentnahmestelle (links), Detailfoto (rechts)

- Brückenzug c
- Achse D, in Richtung Achse E
- Bohrung \varnothing 50 mm
- Vertikale Bohrung im Regelbereich

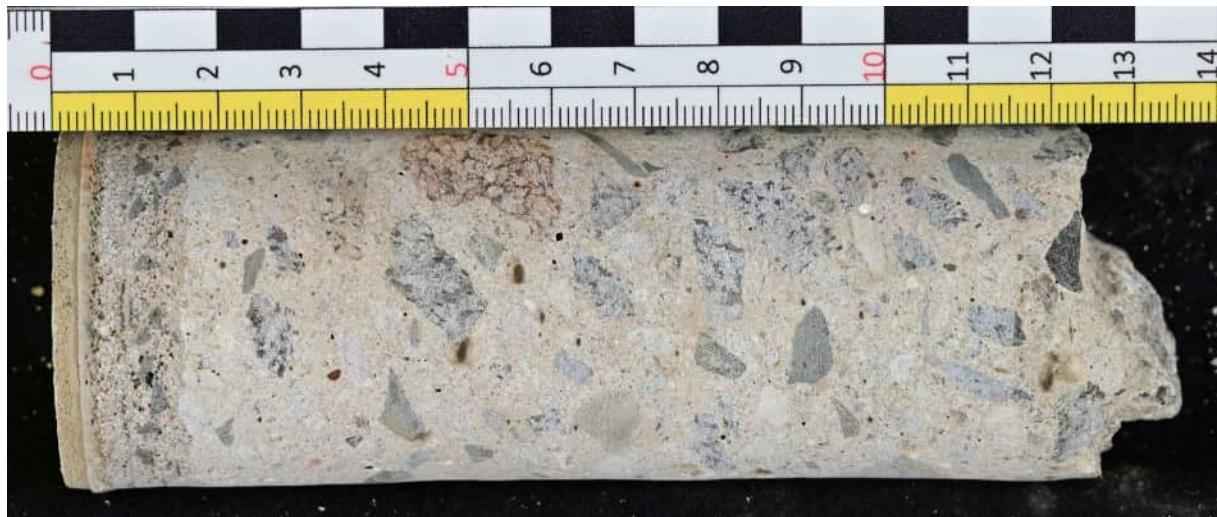
**Abbildung 463:**

Bohrkern – seitliche Ansicht, Bauteiloberfläche links
Vergrößerung siehe Maßstab (ein Teilstreich entspricht 1 mm)

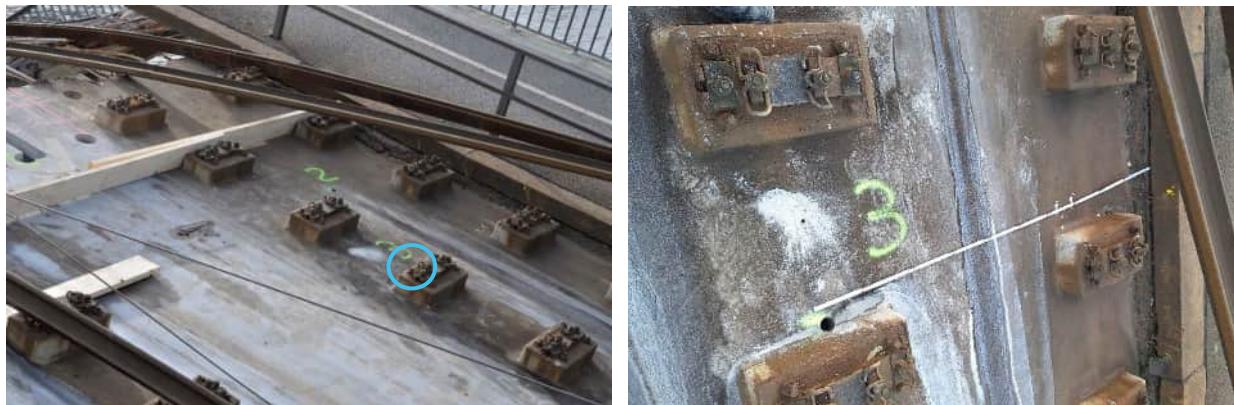
**Abbildung 464:**

Übersichtsfoto, Kennzeichnung der Probeentnahmestelle (links), Detailfoto (rechts)

- Brückenzug c
- Achse D, in Richtung Achse E
- Bohrung \varnothing 50 mm
- Schräge Bohrung unter Schienenstützpunkt

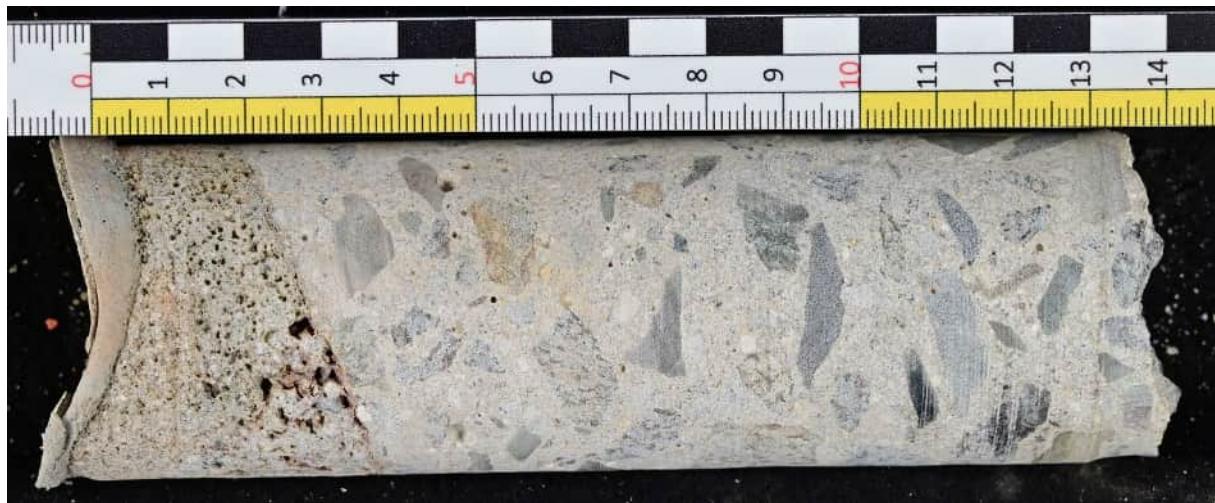
**Abbildung 465:**

Bohrkern – seitliche Ansicht, Bauteiloberfläche links

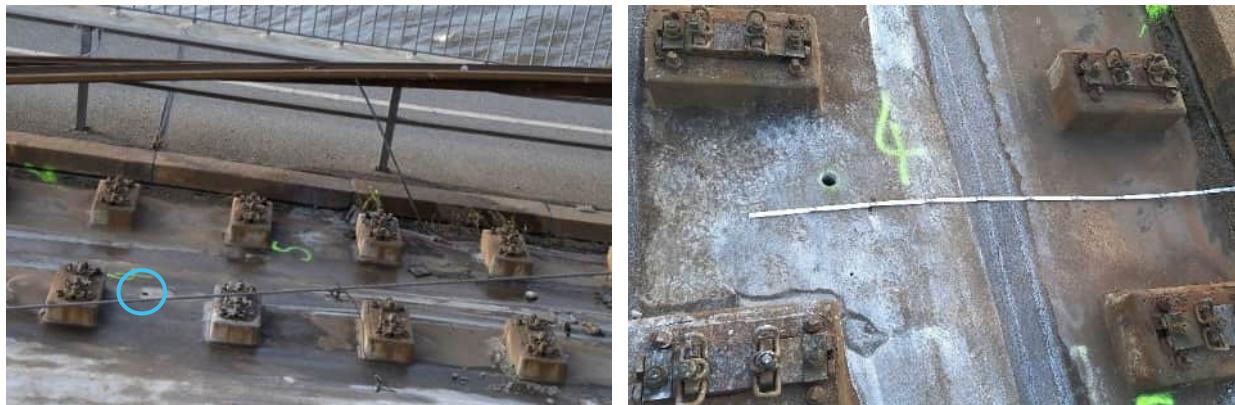
**Abbildung 466:**

Übersichtsfoto, Kennzeichnung der Probeentnahmestelle (links), Detailfoto (rechts)
