Carolabrücke

Ursache des Teileinsturzes Zug C

Anlage zum Gutachten - Bauwerksdiagnostik

Untersuchungsbericht für Zug A, B und C

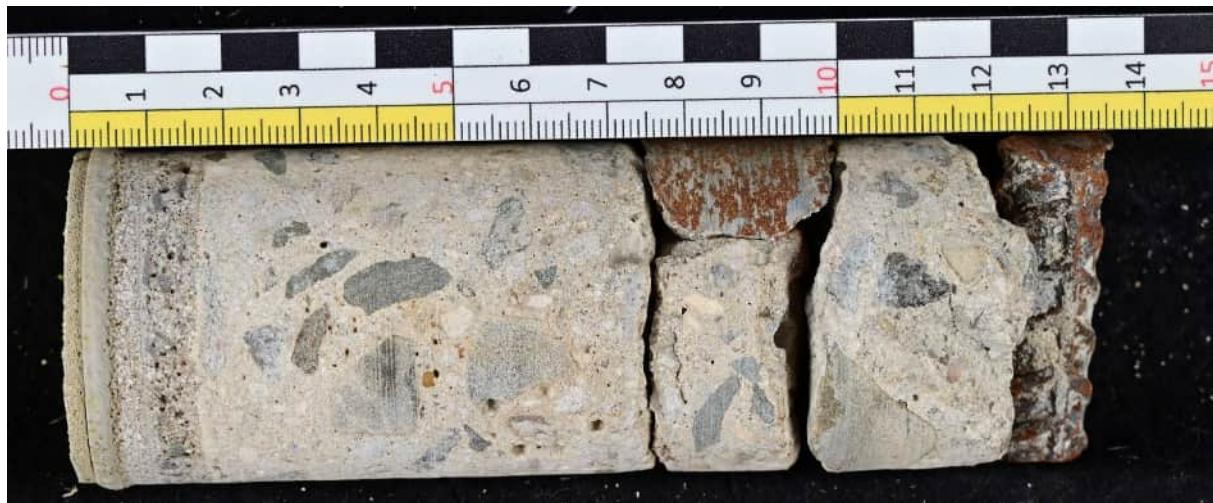
**Abbildung 467:**

Bohrkern – seitliche Ansicht, Bauteiloberfläche links

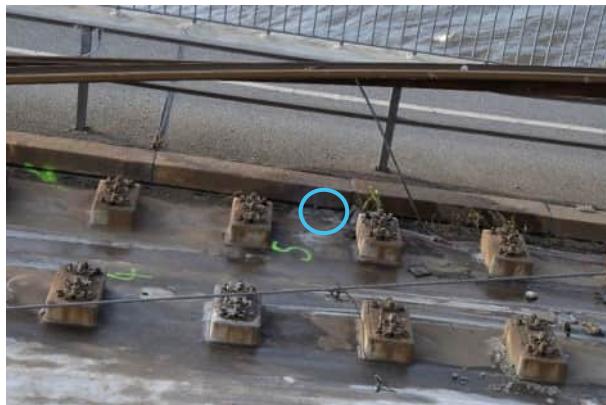
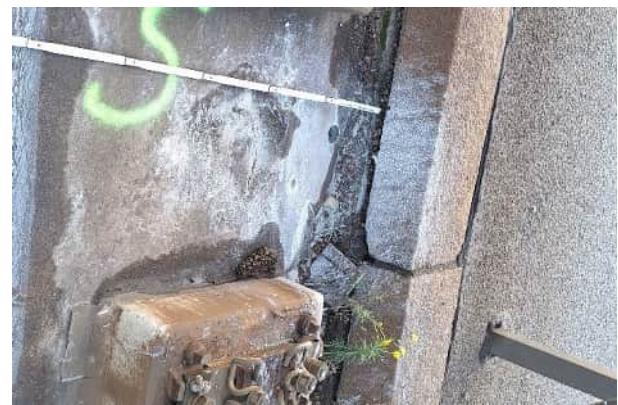
**Abbildung 468:**

Übersichtsfoto, Kennzeichnung der Probeentnahmestelle (links), Detailfoto (rechts)

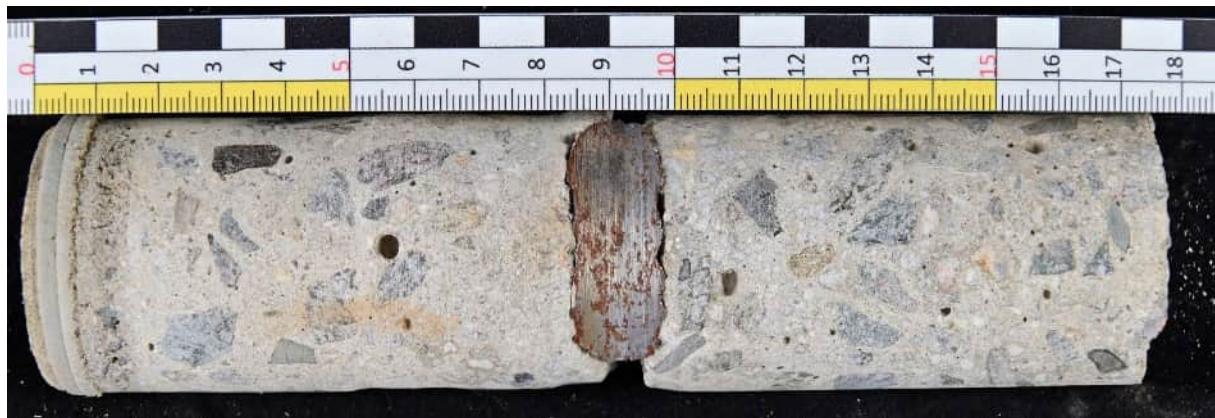
**Abbildung 469:**

Bohrkern – seitliche Ansicht, Bauteiloberfläche links

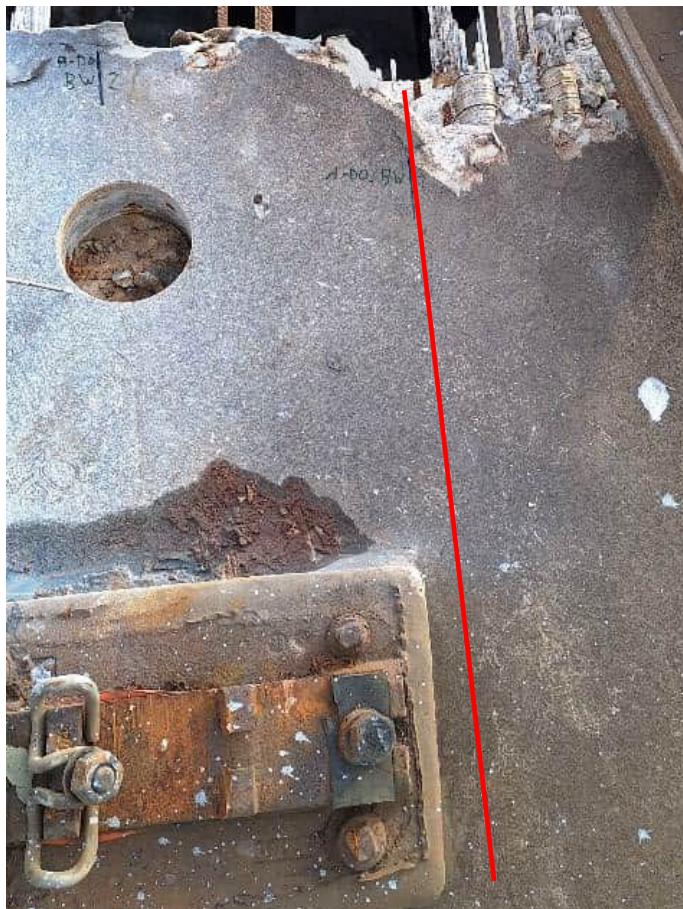
**Abbildung 471:**

Übersicht über den Untersuchungsbereich, Lage des befahrenen Bewehrungsloches

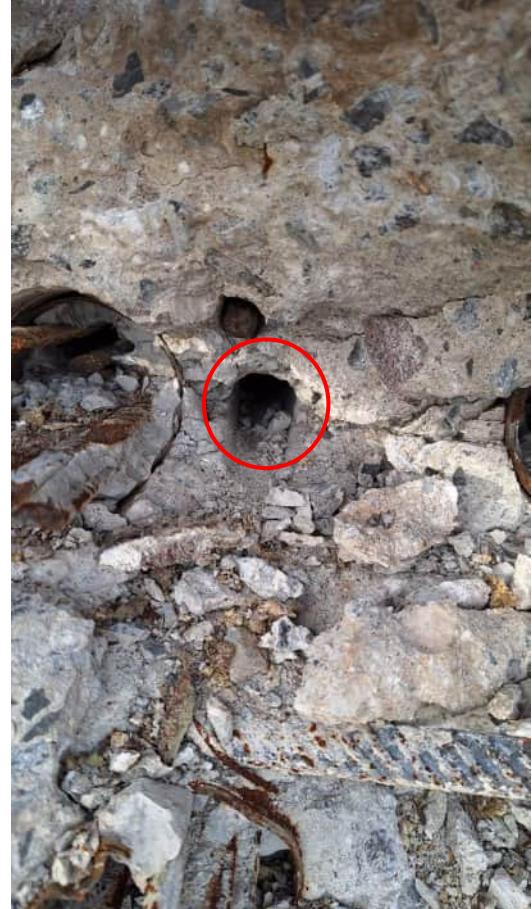
Abbildung 472:

Ansicht Bruchbereich Achse D – Kennzeichnung des befahrenen Bewehrungsloches

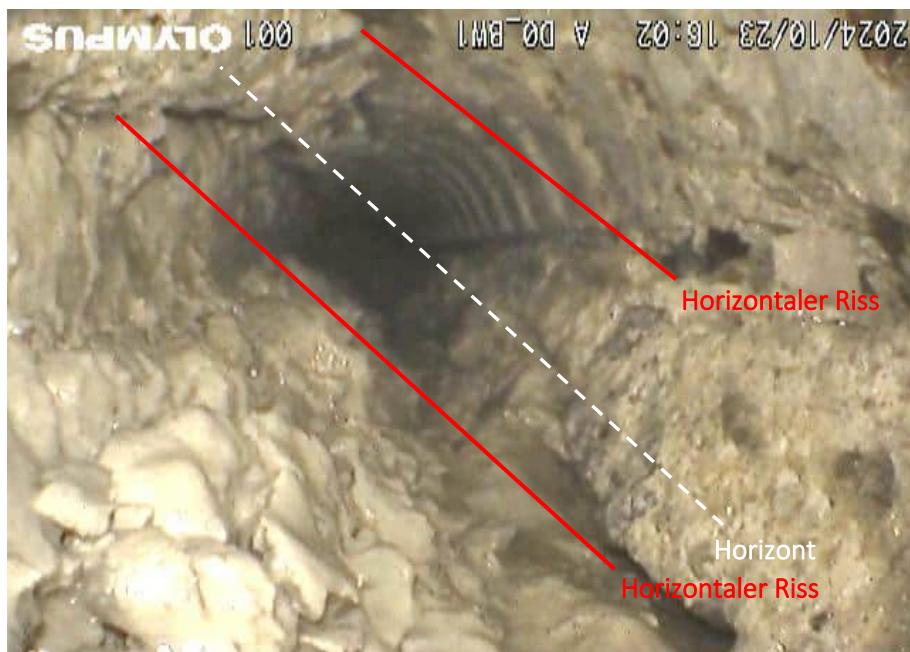
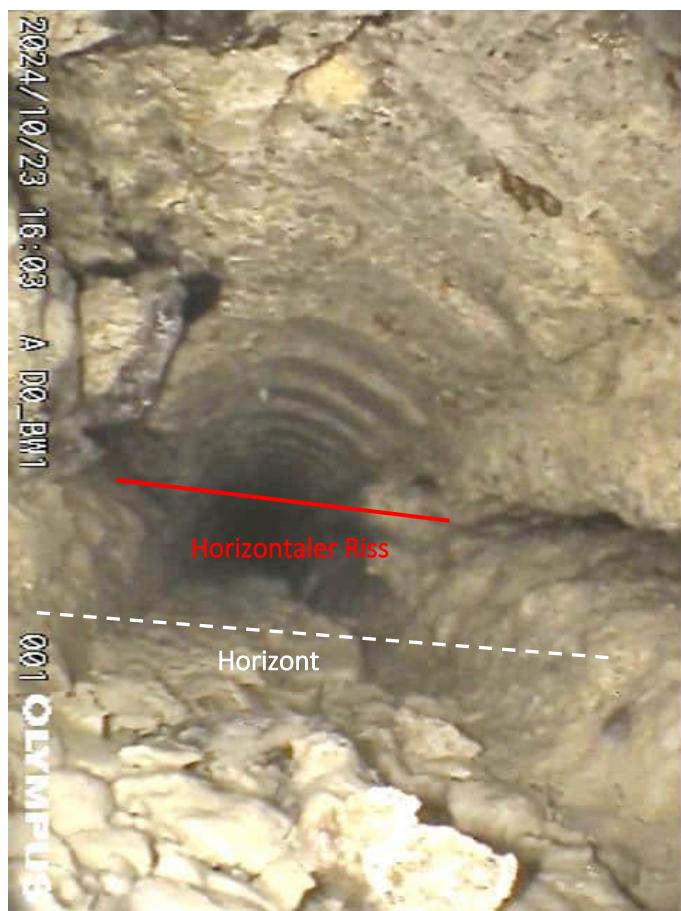
Abbildung 473 und 474:

Blick in das Bewehrungsloch bei 190 und 130 cm Tiefe, horizontale Risse deutlich erkennbar

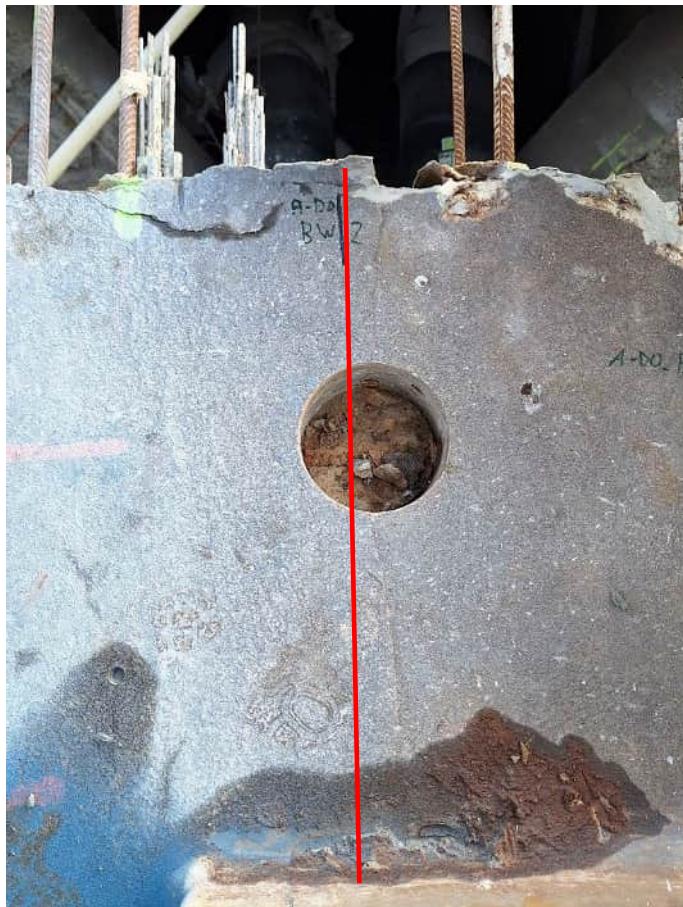
**Abbildung 475:**

Übersicht über den Untersuchungsbereich, Lage des befahrenen Bewehrungsloches

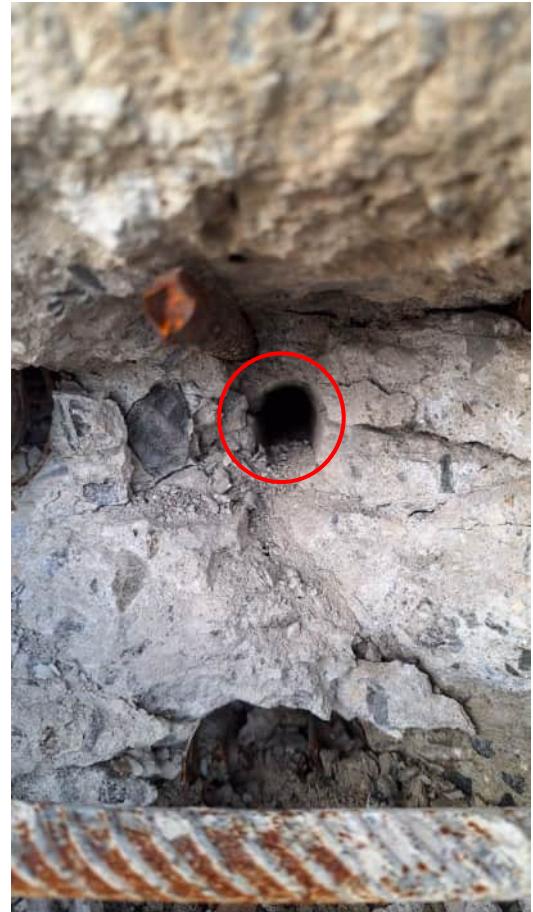
Abbildung 476:

Ansicht Bruchbereich Achse D – Kennzeichnung des befahrenen Bewehrungsloches

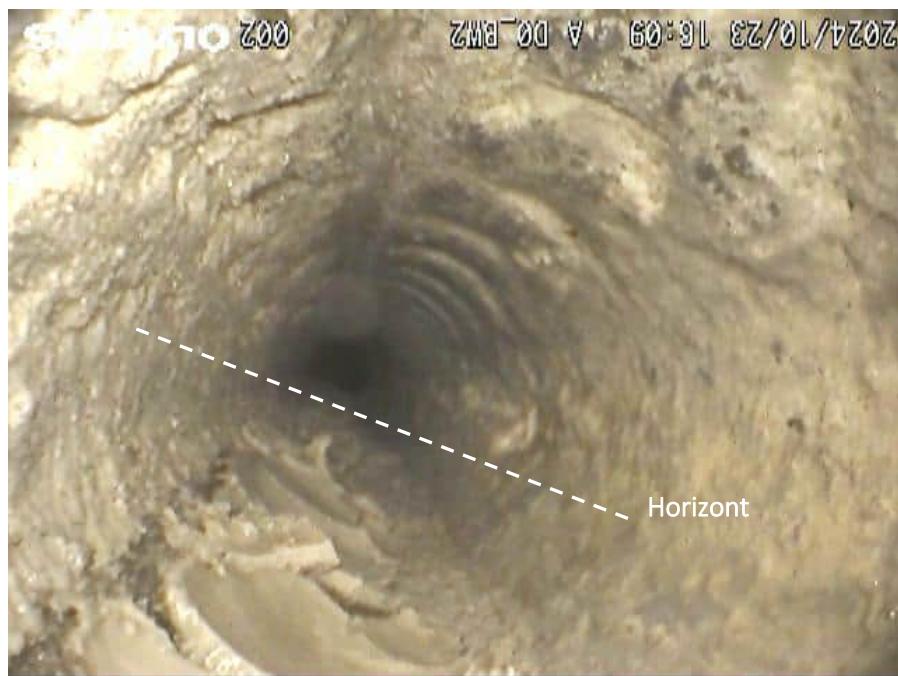
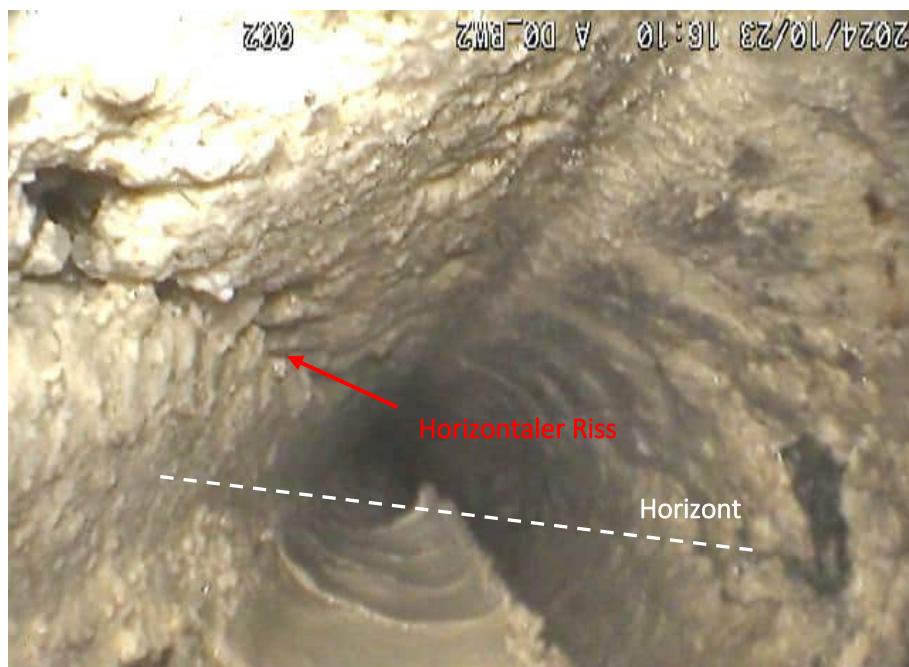
Abbildung 477 und 478:

Blick in das Bewehrungsloch bei 170 und 150 cm Tiefe, in 170 cm Tiefe ist kein horizontaler Riss erkennbar, ab 150 cm Tiefe beginnend gestörtes Gefüge mit beginnendem horizontalem Riss

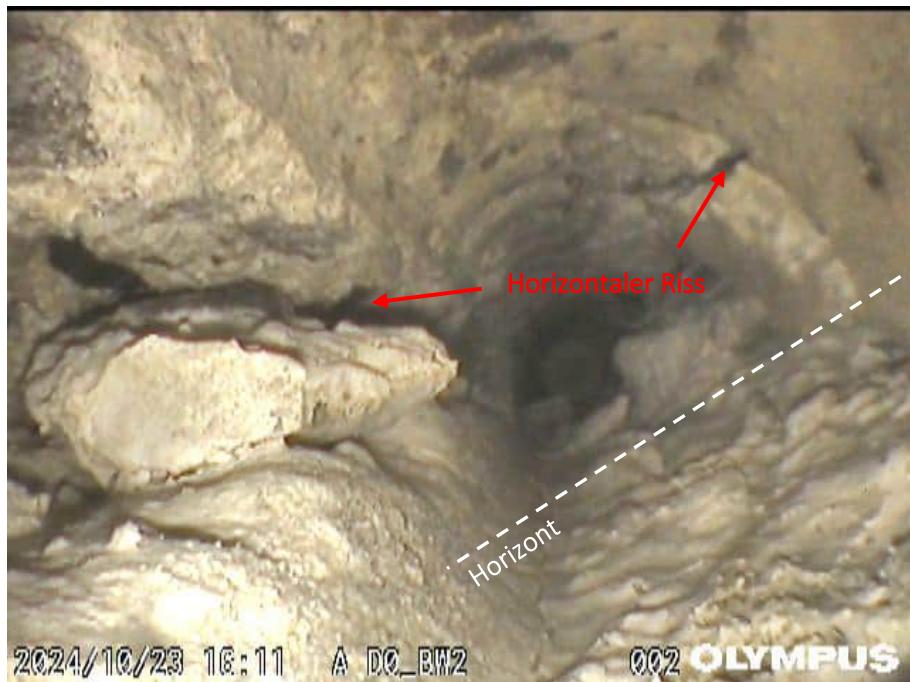
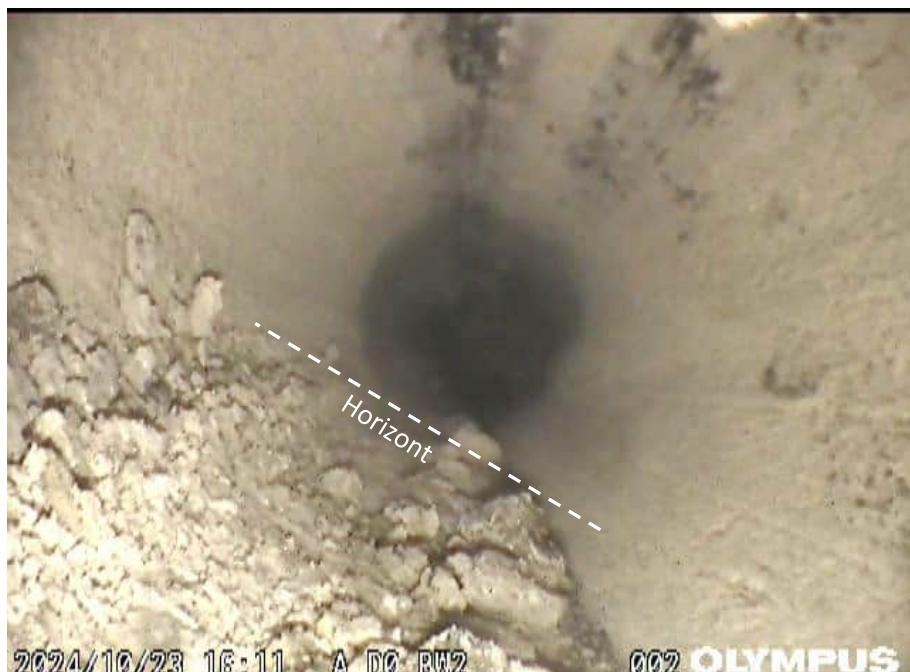
Abbildung 479 und 480:

Blick in das Bewehrungsloch bei 90 und 50 cm Tiefe, in 90 cm Tiefe ist gestörtes Gefüge mit horizontalen Riss erkennbar, in 50 cm Tiefe sehr glatte Wandung des Loches durch den Bewehrungsauszug

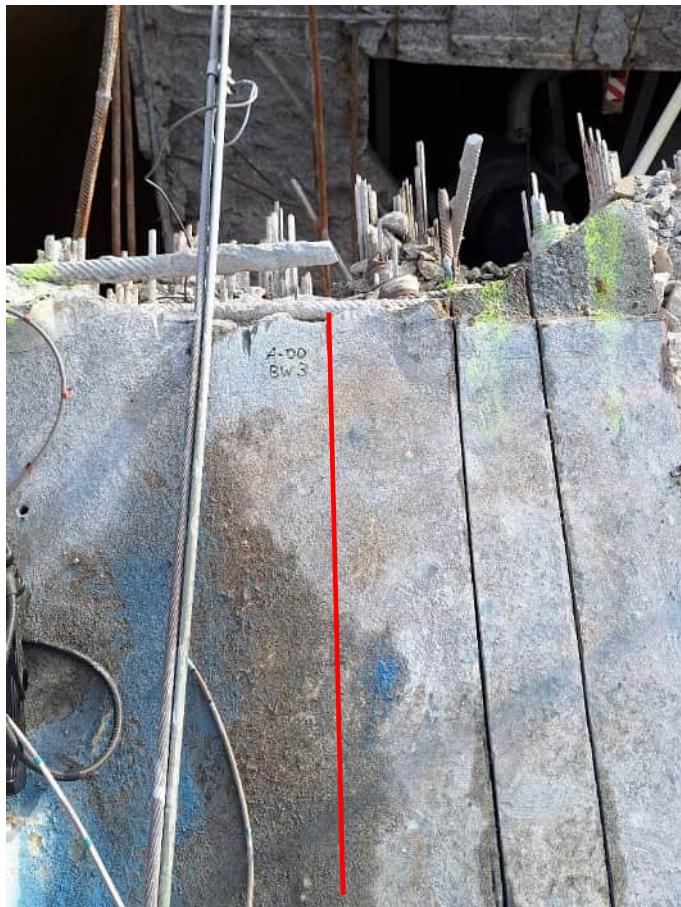
**Abbildung 481:**

Übersicht über den Untersuchungsbereich, Lage des befahrenen Bewehrungsloches

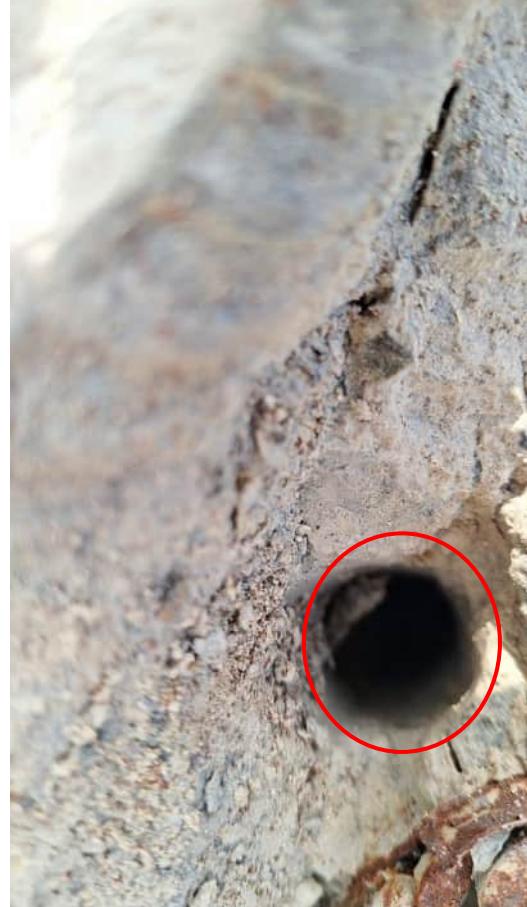
Ansicht Bruchbereich Achse D – Kennzeichnung des befahrenen Bewehrungsloches

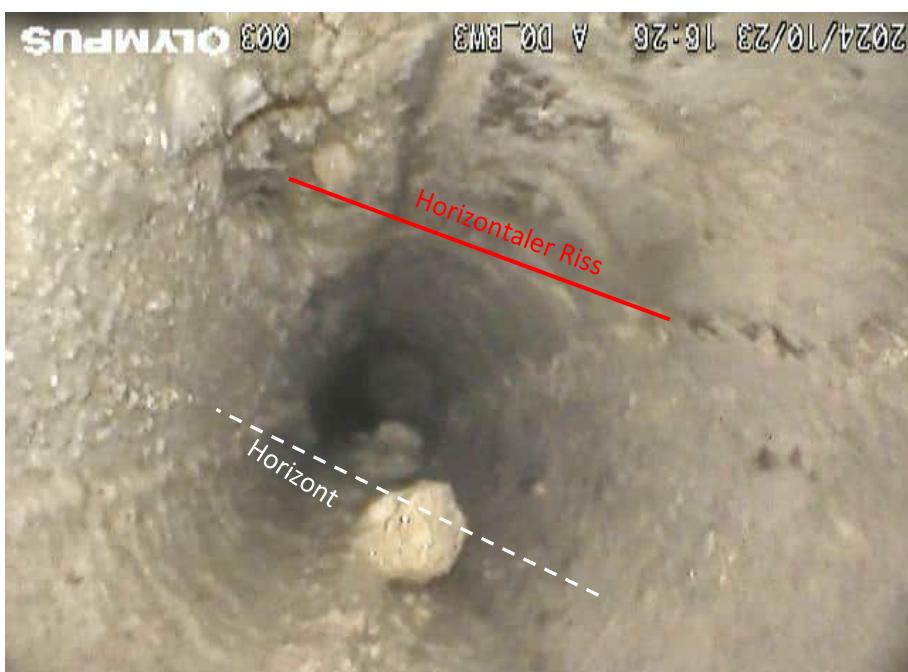
Abbildung 483 und 484:

Blick in das Bewehrungsloch bei 100 und 70 cm Tiefe, in beiden Tiefen ist gestörtes Gefüge mit horizontalem Riss erkennbar
