# Anlage 1: Kurzdokumentationen zu den Kapiteln 3 und 4

# Heckenpflanzung als Biotopverbund

# Anlage 2: Kurzdokumentationen zum Kapitel 5

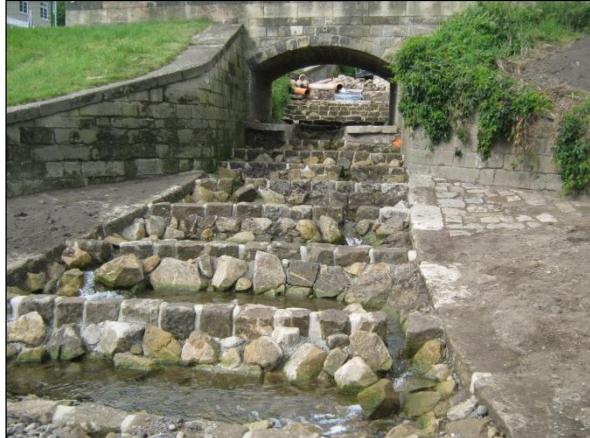
- Mündung des Blasewitz-Grunaer Landgraben/Koitschgraben/Leubnitzbach in die Elbe über drei Absturzbauwerke, Höhenunterschied 3,5 m
- Gewässerdurchgängigkeit für Fische und Makrozoobenthos nicht gegeben
- Große Teile des massiven Sandsteinbauwerkes weisen erhebliche bauliche Schäden auf

Bild 3: Kaskadentreppe kurz vor Fertigstellung

- Rückbau der 3 Sohlabstürze im Mündungsbereich
- Errichtung einer 60 m langen kaskadenartigen Rampe (Kaskadentreppen) mit mäandrierender Wasserführung

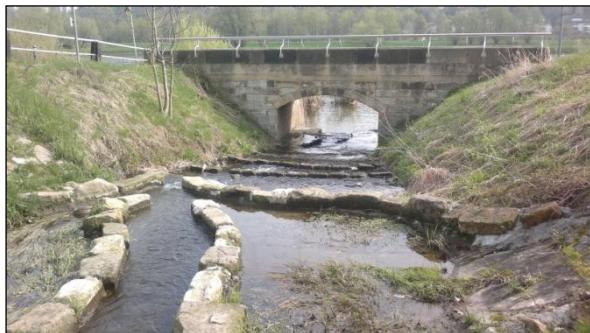
Bild 4: Kaskadentreppe nach Fertigstellung

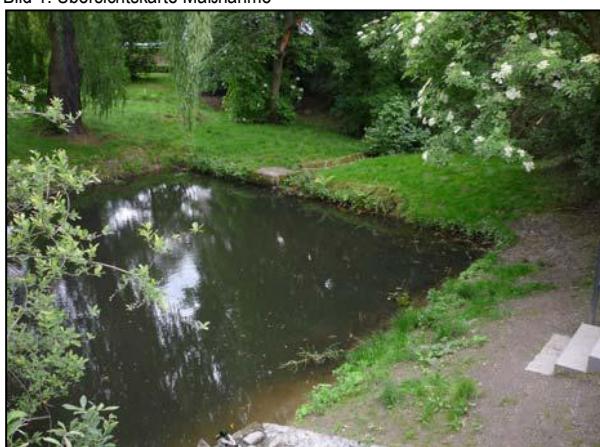
Bild 2: Vor der Maßnahme: Rochwitzer Dorfteich mit Absperrbauwerk und Auslaufgerinne

- Ersetzung des Auslaufbauwerkes durch Rechteckschacht in Stahlbetonbauweise mit Rechen und Notüberlauf über Gitterrostabdeckung (4 in Bild 3)
- Bau eines neuen Drosselbauwerkes bestehend aus Wirbeldrossel (Drosselabfluss 25 l/s), Grundablass, Notüberlauf (5 in Bild 3)

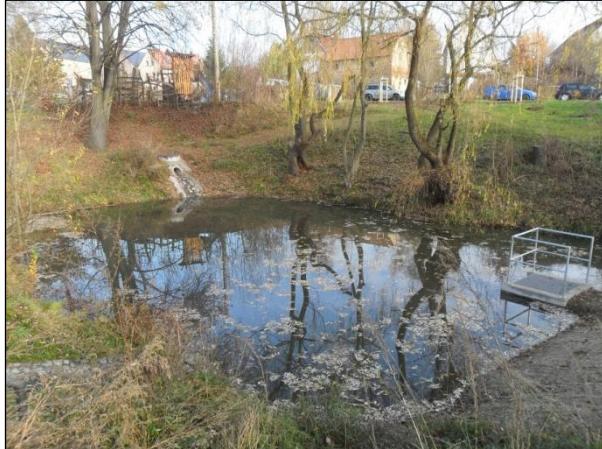
Bild 4: Rochwitzer Dorfteich nach der Fertigstellung

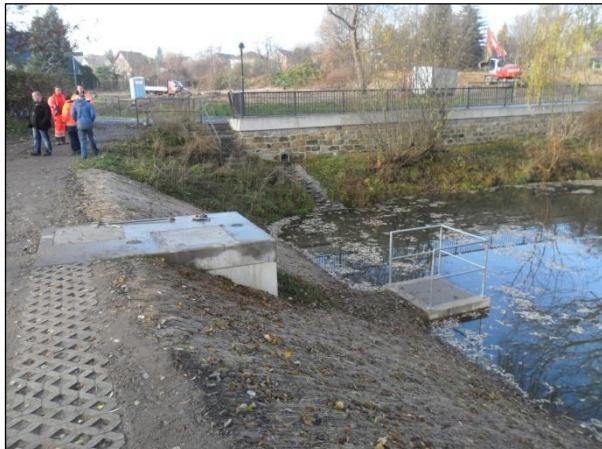
Bild 5: Damm und Auslaufbauwerk des Rochwitzer Dorfteiches nach der Fertigstellung

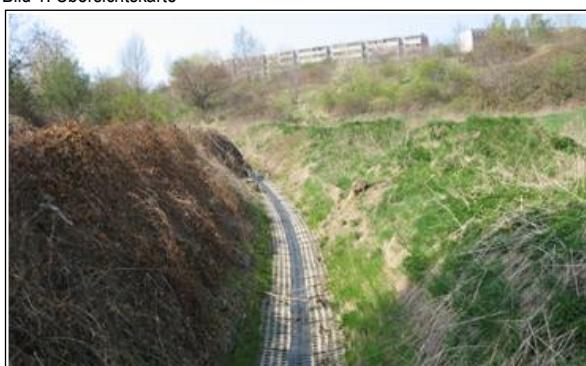
Bild 2: Vor der Maßnahme: ausgebauter und begradigter Weidigtbach oberhalb des Cottaer Friedhofes

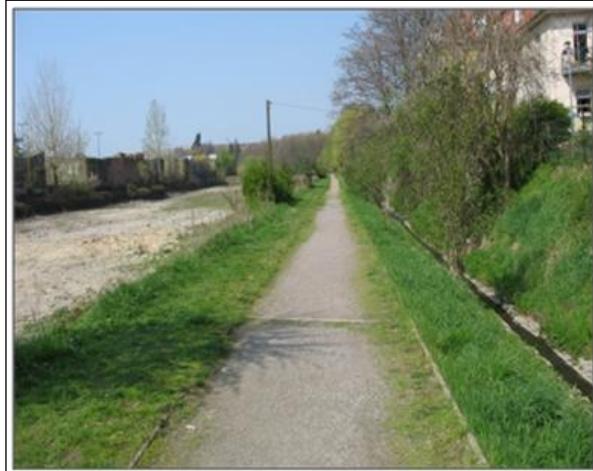
Bild 3: Vor der Maßnahme: ausgebauter und begradigter Weidigtbach im Bereich der ehemaligen Straßenmeisterei

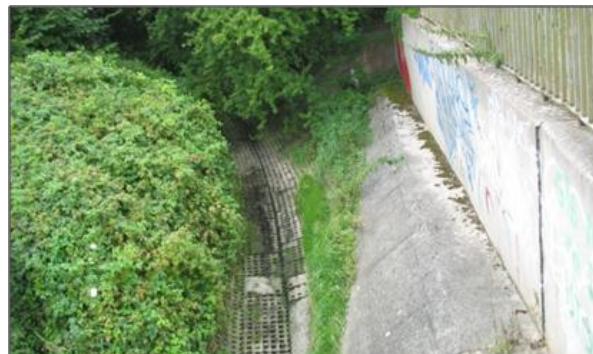
Bild 4: Vor der Maßnahme: Weidigtbach oberhalb der Brücke Wilhelm-Franz-Straße

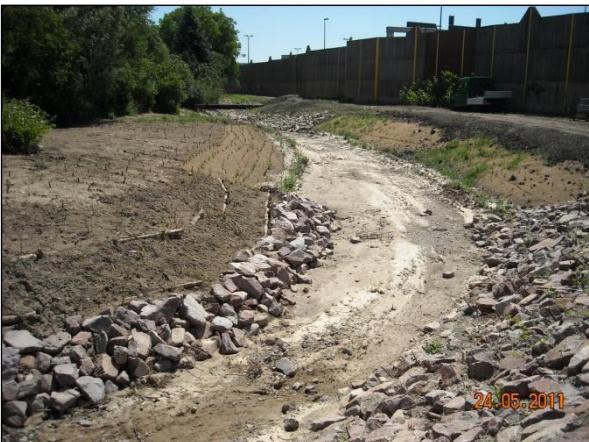
Bild 9: Kurz vor Fertigstellung: aufgeweiteter Weidigtbach mit ingenieurbiologischer Böschungssicherung

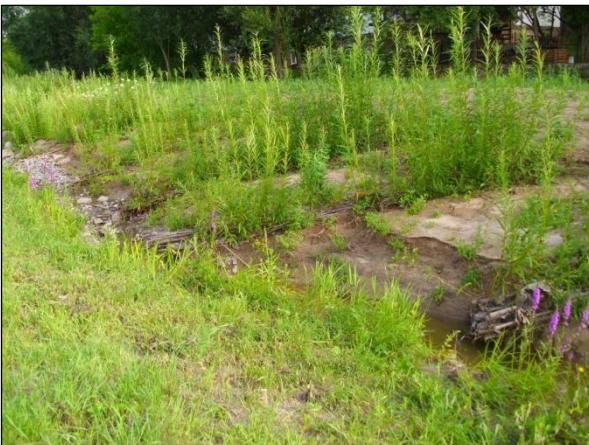
Bild 10: Nach der Maßnahme: ingenieurbiologische Sicherung

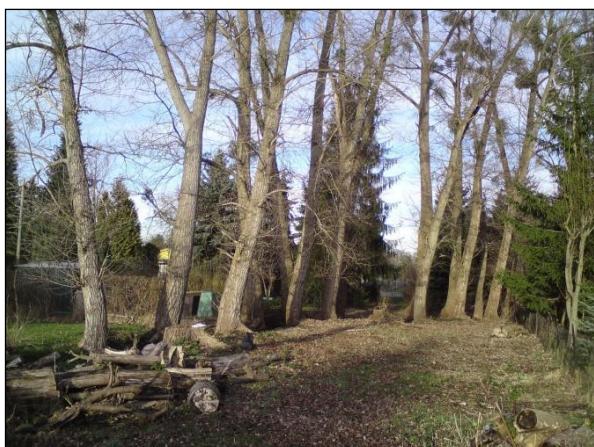
Bild 2: vor der Maßnahme, Hybridpappeln mit Mistelbefall

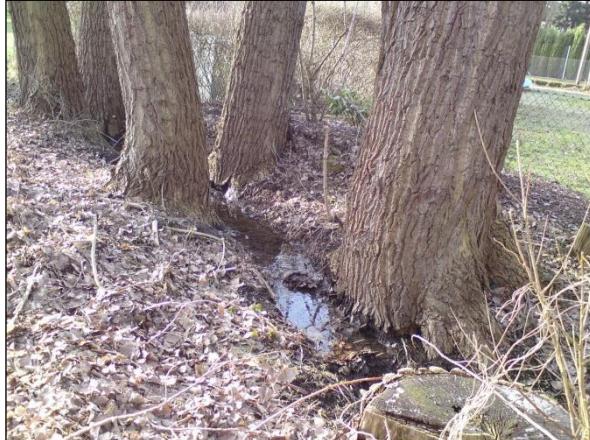
Bild 3: vor der Maßnahme, geradliniger Verlauf ohne Eigendynamik

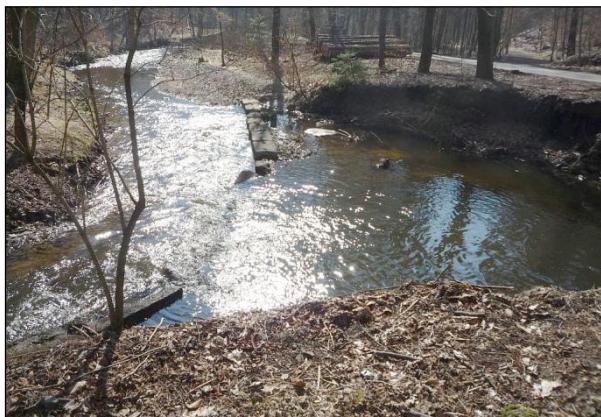
Bild 1: Auskolkung (etwa 14 x 8 m) vor Maßnahmehbeginn; Blick stromab

- Naturnahes Gerinne in Waldniederung, am Weg z. T. befestigtes Prallufer
- nach HW-Ereignissen erhebliche Mäanderschleifenausformung in Linkskurve durch Erosion des Prallhangs; Abriss tlw. vorhandener Befestigung
- Zunehmende Gefährdung gewässerrechts gelegener Anlagen Dritter:  
- Trinkwasserleitung (DREWAG)  
- Schmutzwasserleitung (Stadtentwässerung Dresden - SE DD)  
- Betriebsweg (Sachsenforst) bzw. Wanderweg (LH DD)
- Umweltamt entscheidet, Anlagen kurzfristig durch ingenieurbioLOGISCHE Bauweisen an vormaliger Uferlinie, mittelfristig durch Hinterpflanzung zu sichern

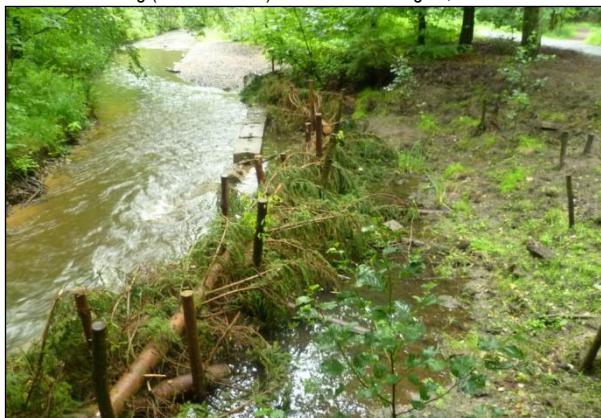
Bild 2: Rauhbaumverbau, Hinterfüllung und Bepflanzung; Blick stromab

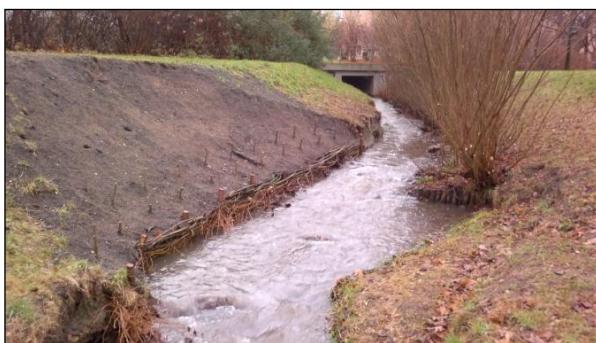
- Uferabbruch nach Starkregenereignis
- fehlender Gehölzsaum am rechten Ufer
- steile Böschung ohne besondere Fußsicherung
- fortschreitende Erosion

Bild 4: Abschnitt nach Fertigstellung; Blick stromauf

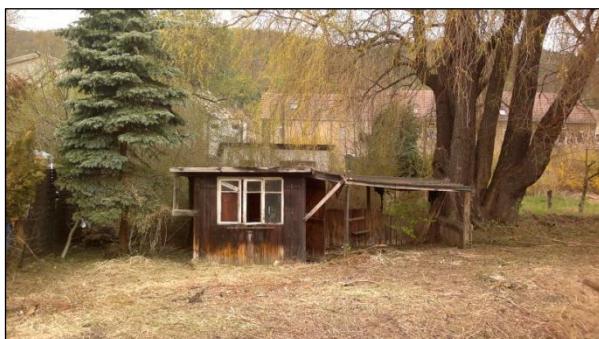
Bild 2: Situation vorher, aufgelassener Kleingarten mit Laube im Gewässerrandstreifen

- Beräumung des Grundstücks von Sperrmüll
- Beseitigung von Neophyten und Ziergehölzen aus der ehemaligen gartenbaulichen Nutzung
- Pflegeschnitt zur Erhaltung der ortsbildprägenden Baumweide
- Abriss der baufälligen Laube, Entsiegelung von 40 m<sup>2</sup>
- Anpflanzung von Obstgehölzen, Beweidung mit Schafen durch Pächter

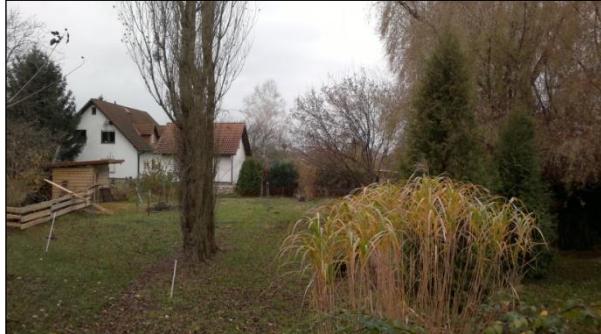
Bild 3: Situation nachher, neue Nutzung als Obstwiese mit Schafbeweidung

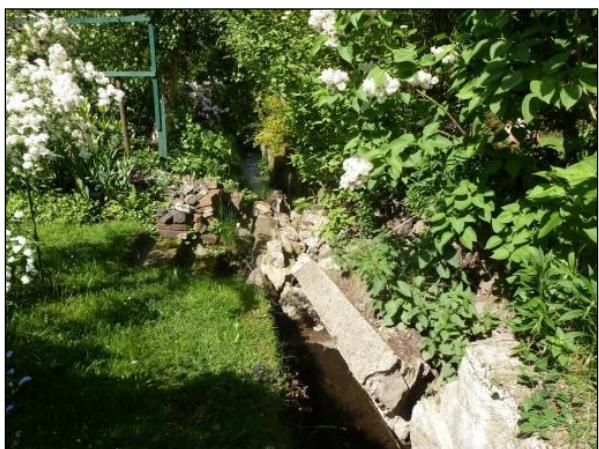
Bild 2: Vor der Maßnahme: In Abflussprofil gebrochene Ufermauersteile (2013)

- Beseitigung der akuten sowie latenten Einbruchgefahr für die vormals desolate Ufermauer, resp. der Unfallgefahr für die Anwohner
- Herstellung eines bis Bemessungshochwasser hochwassersicher im Bett abfließenden Gewässerlaufs
- Gestaltung eines ansprechenden, für Gartenanlieger integrativ nutzbaren Gewässerumfeldes
- Hohe Zufriedenheit bei unmittelbaren Anwohnern sowie positive Resonanz bei Anliegern der Mittelstraße auf das Ergebnis der Unterhaltungsmaßnahme

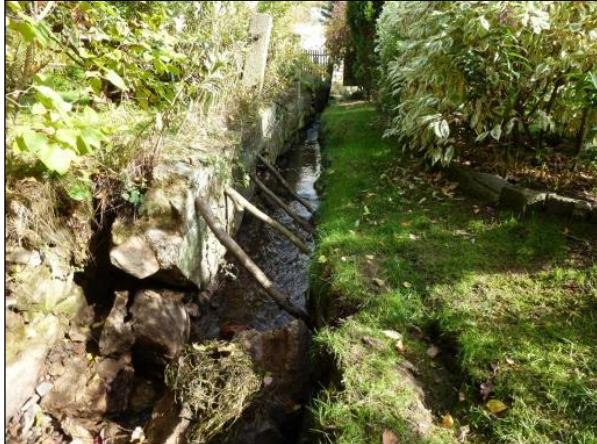
Bild 3: Vor der Maßnahme: 2013 beräumtes und notgesichertes Gerinne

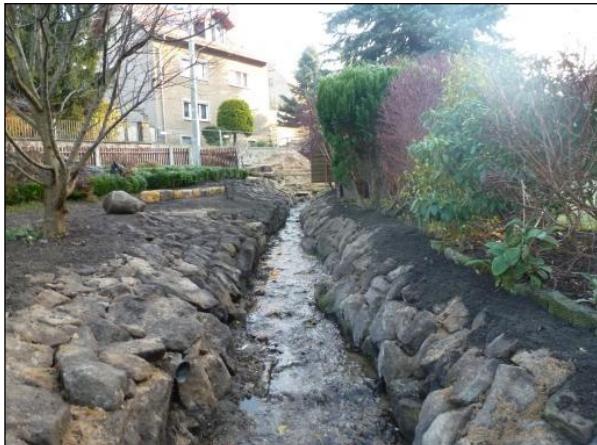
Bild 4: Nach der Maßnahme: aufgeweitetes Gerinne mit flachen Böschungen

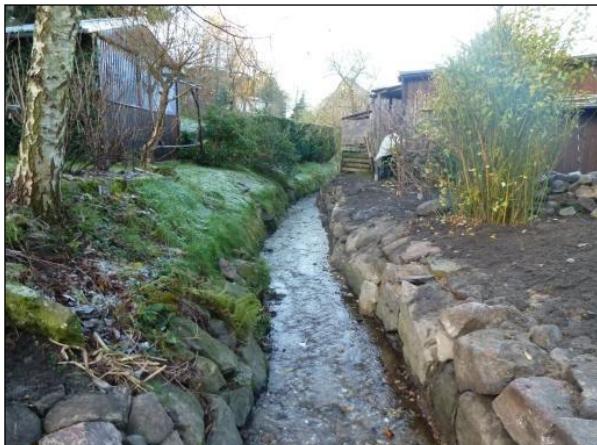
Bild 5: Nach der Maßnahme: Erhalt bzw. naturnahe Gestaltung von Ufer und Gewässerrandstreifen mit Bestands- und noch zu pflanzenden Randgehölzen

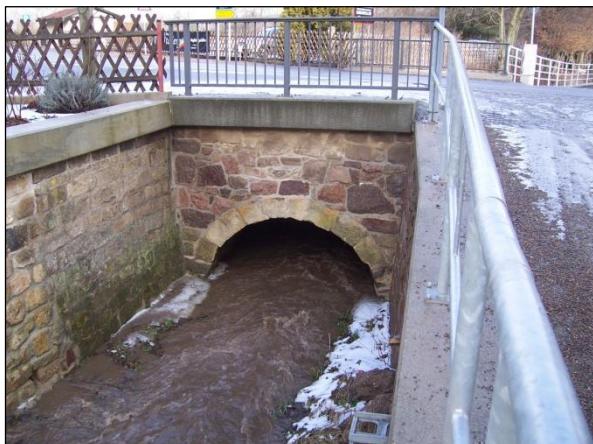
Bild 2: Brücke Meißner Str. vor der Maßnahme bei erhöhter Wasserführung,  
17.02.2006

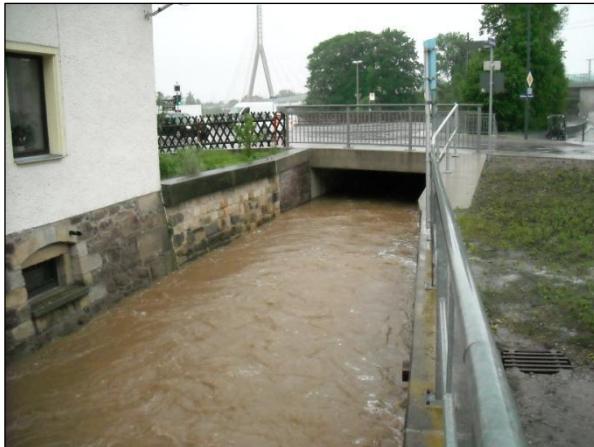
Bild 4: Brücke Meißner Str. nach Umbau bei Hochwasser bzw. Rückstau vom Elbe-Hochwasser, 02.06.2013

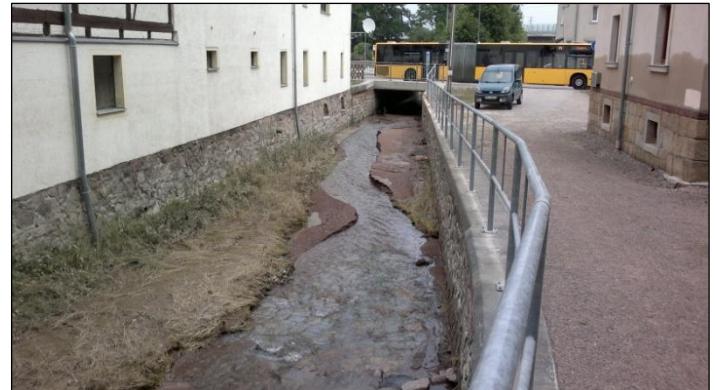
Bild 5: Brücke Meißner Str. nach Umbau nach Hochwasser 2013, 13.06.2013

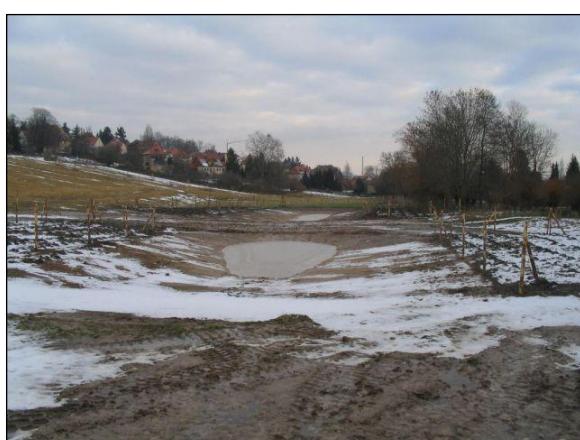
Bild 2: Vor der Maßnahme: Vorhandene Mulden unterstrom Dammbauwerk (Winterhochwasser 2006)

- Das Hochwasser 2002 verursachte Schäden am Kaitzbach selbst sowie an Wohngebäuden und öffentlichen Einrichtungen (Großer Garten, Bad Mockritz)

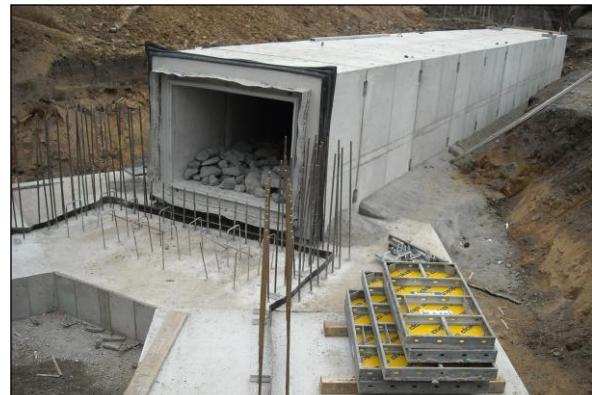
Bild 4: Während der Maßnahme: Drosseldurchlass vor Aufschüttung des Hauptdamms; Vom die Fundamente für das Einlassbauwerk; in den Betonfertigteilen wird die rauhe Gewässersohle durch Grobschotter erzielt

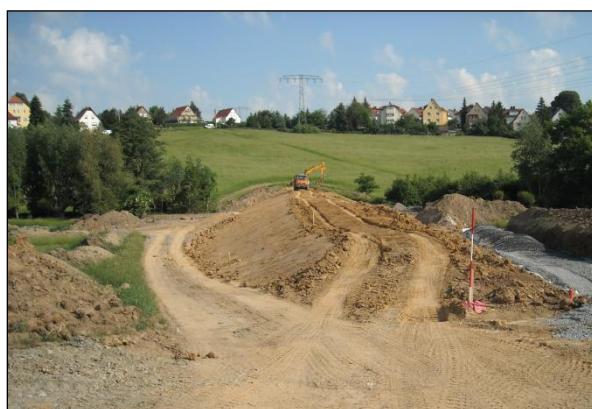
Bild 5: Während der Maßnahme: Aufschüttung und Verdichtung des Dammkörpers

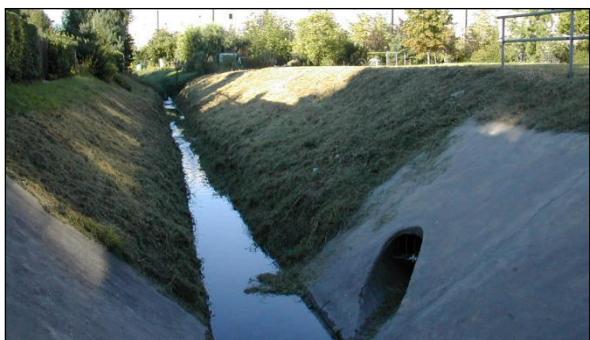
Bild 2: Vor der Maßnahme: Koitschgraben oberhalb Reicker Straße (BF1.1)

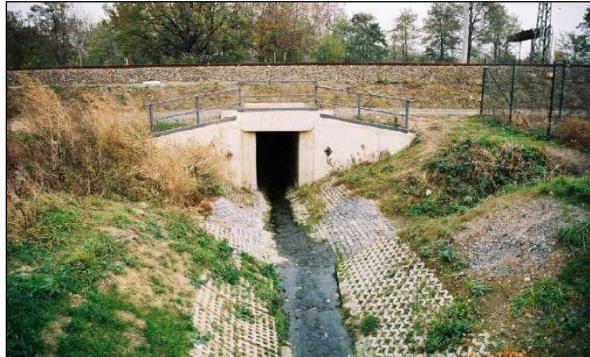
Bild 3: Vor der Maßnahme: Koitschgraben, Durchlass Bahnlinie (BF 2.1)

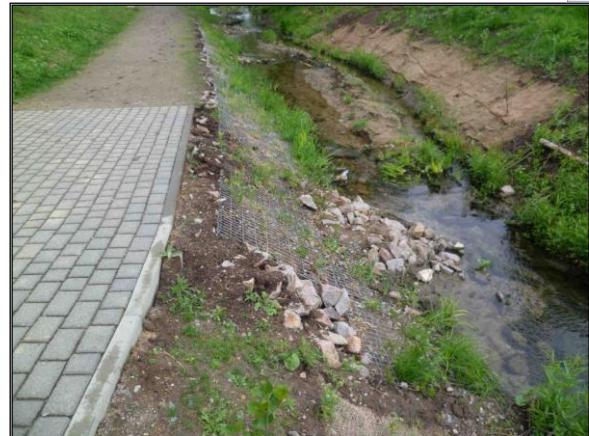
Bild 9: Beispiel für ingenieurbiologische Bauweisen BF 1.1 - begrünte Drahtsotterkörper stabilisieren Weg und Böschung, Mai 2012

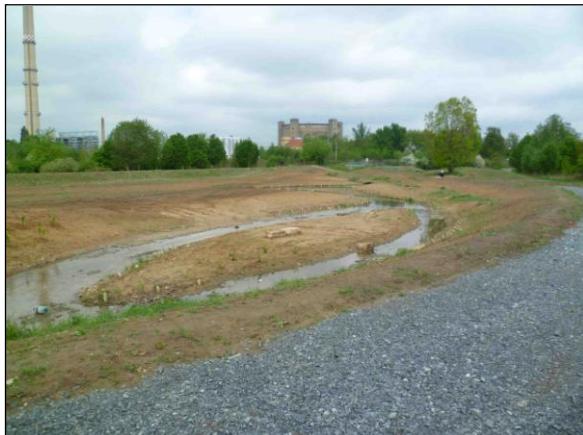
Bild 8: BF 2.1 unmittelbar nach Fertigstellung, Polder Reick, Mai 2012

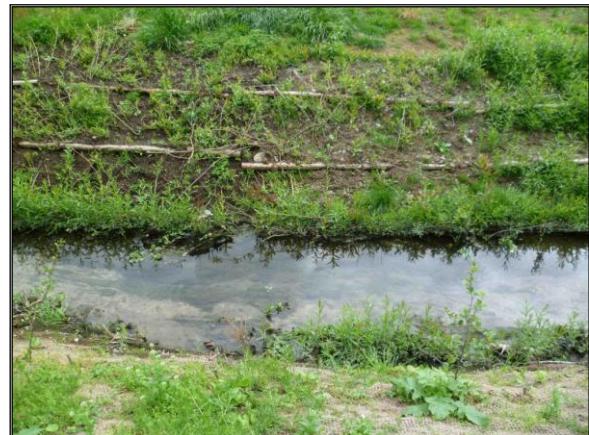
Bild 10: Beispiel für ingenieurbiologische Bauweisen BF 1.1 - Weidensprellage, Mai 2012

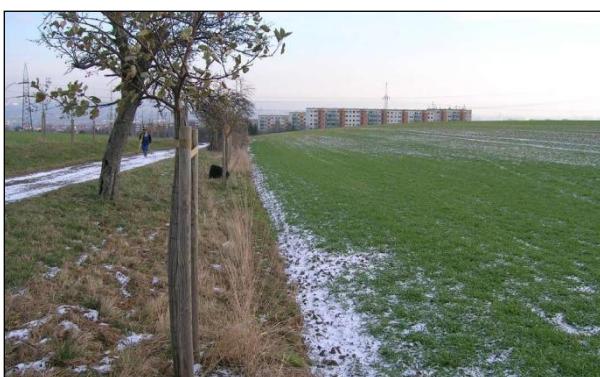
Bild 2: Gompitzer Graben vor der Maßnahme, Blick Richtung Gorbitz

- beim Hochwasser im August 2002 und im Februar 2006 massive Überflutungen und Zerstörung der Gompitzer Straße sowie Überflutung der Privatgrundstücke
- zusätzliche Schäden durch abgeschwemmten Schlamm und Erde der Felder
- Schäden am Gompitzer Graben

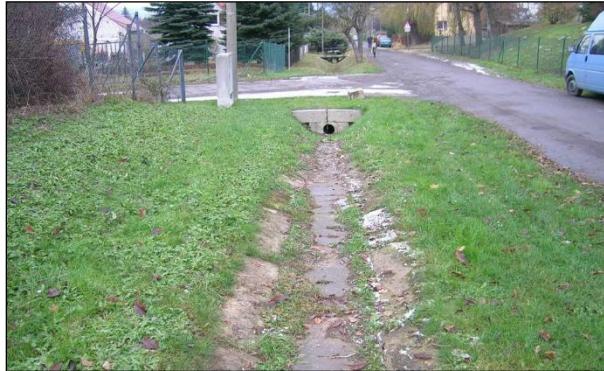
Bild 3: Gompitzer Graben im Bereich Einfahrt Kompostieranlage vor der Maßnahme

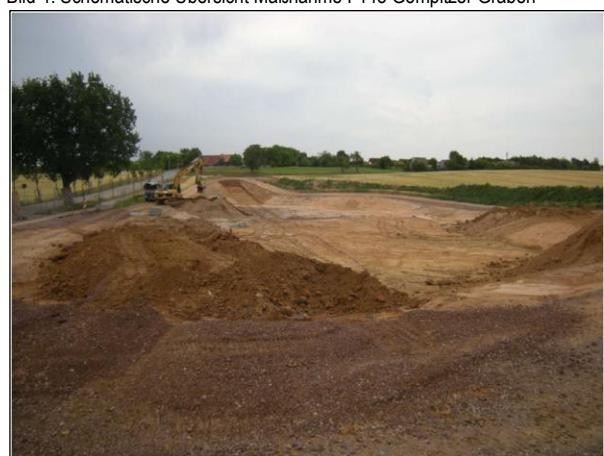
Bild 5: Während des Baues: Aushub / Profilierung des HWRB 1

- HWRB 1: Erdbecken unter Geländeneiveau, max. Rückhaltevolumen 3920 m<sup>3</sup>, vollständige Entleerung vorgesehen, lediglich eine kleine Fläche (ca. 50 m<sup>2</sup>) im Bereich der Beckensohle als Kolk mit Dauerstau von >= 0,50 m im Sinne des Naturschutzes, Drosselbauwerk mit konischem Wirbelventil als strömungsmechanischer Abflussbegrenzer, Drosselung bei HQ100 auf 0,03 m<sup>3</sup>/s, HWRB 1 bindet an den die Ockerwitzer Allee querenden vorhandenen Rohrdurchlass an und mündet in den Gompitzer Graben (Ausbildung Anschlussbereich vor Durchlass Ockerwitzer Allee aufgrund des hohen Sohlgefälles als Kaskade), zur Kontrolle des Wasserstandes senkrechter Lattenpegel und Grenzwertpegel, Hochwasserentlastung über Schachtüberfall DN 1500, an Abläufen räumliche Rechen

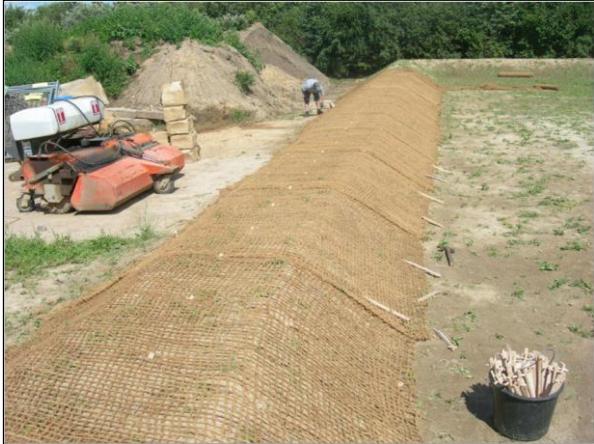
Bild 6: Während des Baues: Verlegung Kokosmatten auf Damm HWRB 3

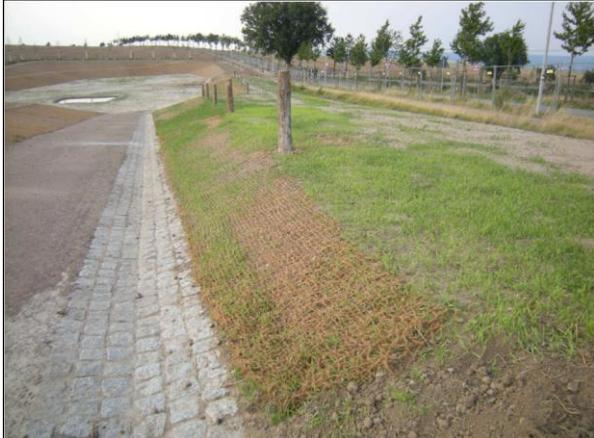
Bild 7: Kurz vor Fertigstellung: HWRB 1, 26.07.2012

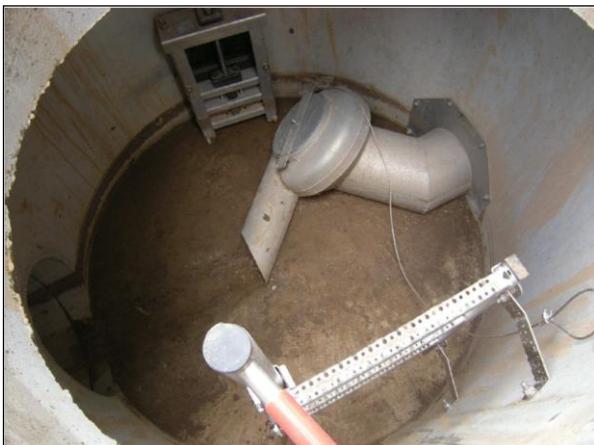
Bild 8: Während VOB-Abnahme: Blick in Drosselschacht HWRB 1

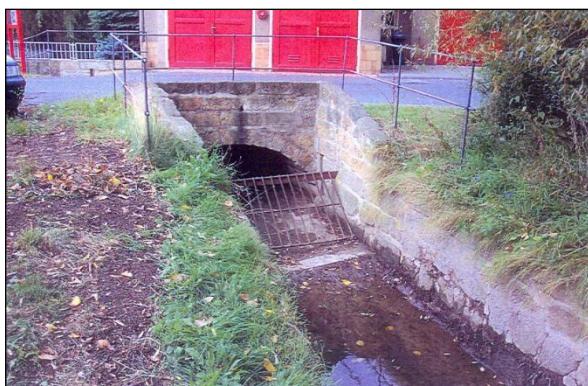
Bild 2: Graupaer Bach, Brücke Dorfplatz Oberpoyritz vor der Maßnahme  
(Blick von oberstrom)

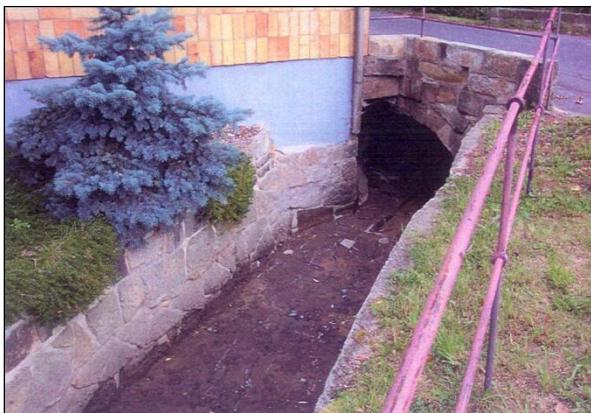
Bild 3: Graupaer Bach, Brücke Dorfplatz Oberpoyritz vor der Maßnahme  
(Blick von unterstrom)

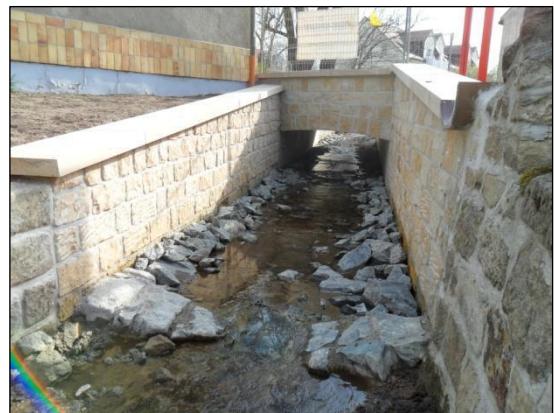
Bild 5: Graupaer Bach, Brücke Dorfplatz Oberpoyritz nach der Maßnahme  
(Blick von unterstrom)

- Erhöhung der Leistungsfähigkeit der Brücke (ohne Freibord etwa HQ50)
- Vermeidung von Überflutungen im Bereich des Dorfplatzes Oberpoyritz bis etwa HQ50

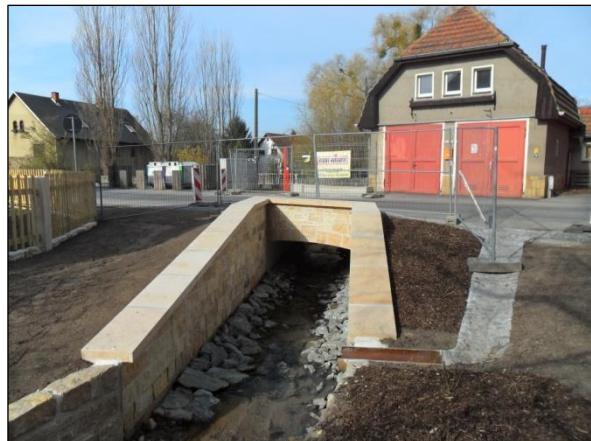
Bild 4: Graupaer Bach, Brücke Dorfplatz Oberpoyritz nach der Maßnahme  
(Blick von oberstrom)

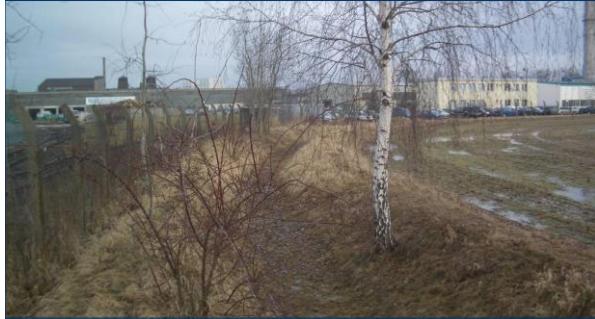
Bild 3: vor der Maßnahme: Maltengraben in Hochlage

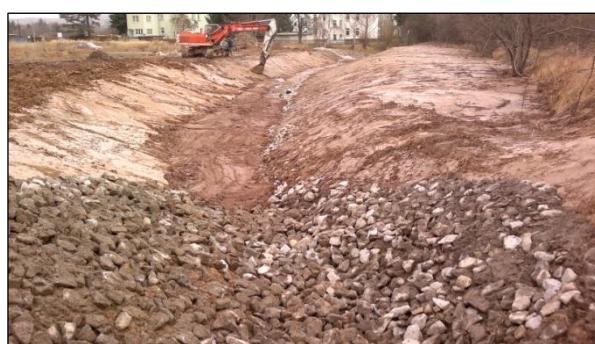
Bild 5: während Bau: Neuprofilierung des Maltengrabens

- Erneuerung folgender Düker und Durchlässe aufgrund der Tieferlegung des Maltengrabens: Durchlass „Am Lugaer Graben“, Steinbogenbrücke Gartenweg (bleibt erhalten), Durchlass an den Kleingärten
