Umweltbericht 2005/2006 Fakten zur Umwelt

Anlage 1: Hochwasserschadensbeseitigung Gewässer II. Ordnung

Hochwasserschadensbeseitigung Gewässer 2. Ordnung

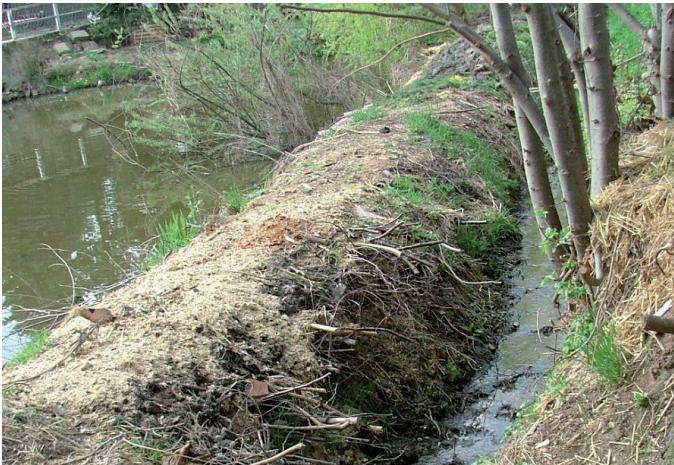
Vor der Hochwasserschadensbeseitigung: Böckerteich vor dem Umbau mit Dauereinstau durch Teichdamm

- Überschreitung des maximalen Einstauniveaus und Überflutung der östlichen und südlichen Anliegergrundstücke
- Zerstörung des östlichen Teichdamms

- Umbau des Teiches in einen naturnahen Rückhalteraum unter Beibehaltung der Fischereinutzung
- Aufweitung des Friedrichgrundbachs mit naturnaher Bepflanzung
- Entfernung der Ablagerungen am östlichen Teichdamm
- Anlage einer naturnahen Uferböschung
- Sanierung der Ufermauer
- Neubau einer Überlaufschwelle für Hochwasserentlastung mit anschließender Rinne
- Bemessungshochwasser bei der Planung: $1,25 \text{ m}^3/\text{s}$

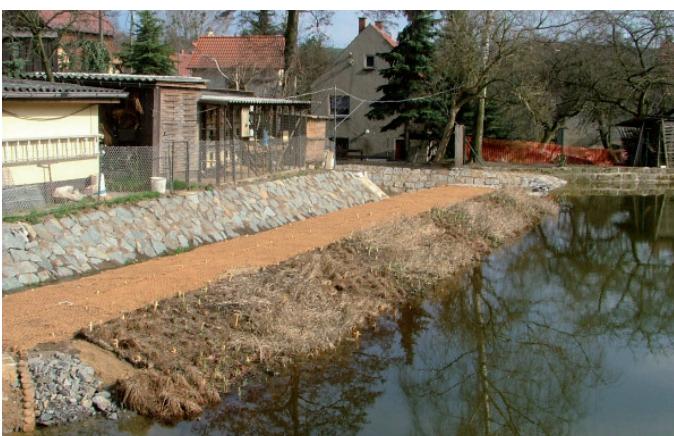
Nach der Hochwasserschadensbeseitigung: Neuer Teichdamm

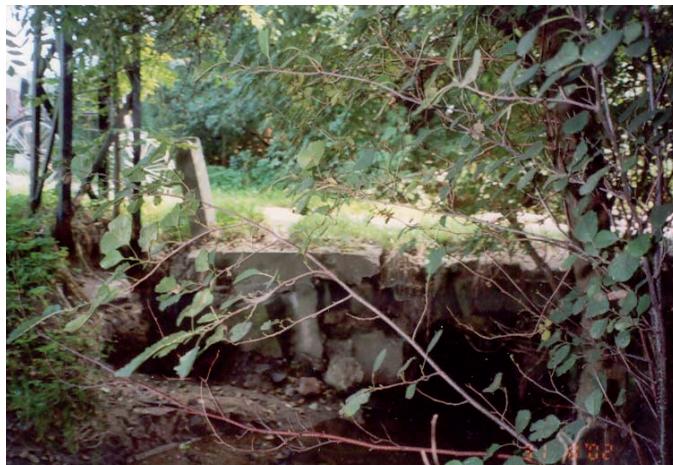
Vor der Hochwasserschadensbeseitigung: Böschungsrustungen

- Ablagerungen von Unrat und Schwemmgut
- Böschungsabbrüche
- Beschädigung der Gewässersohle
- Tiefenerosion

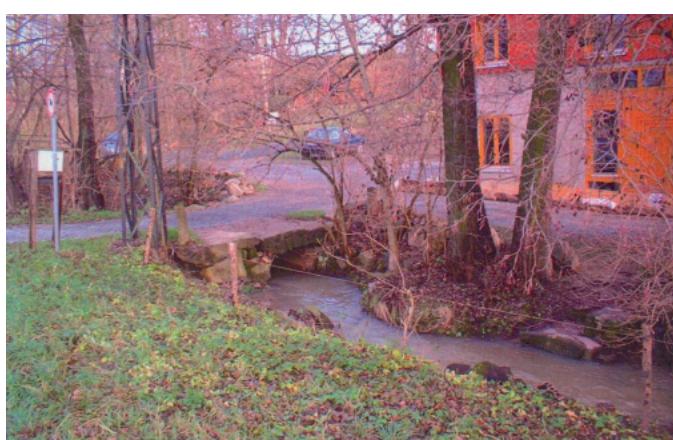
Nach der Hochwasserschadensbeseitigung: Teilweise Offengelegte, neu profilierte und gesicherte Böschung

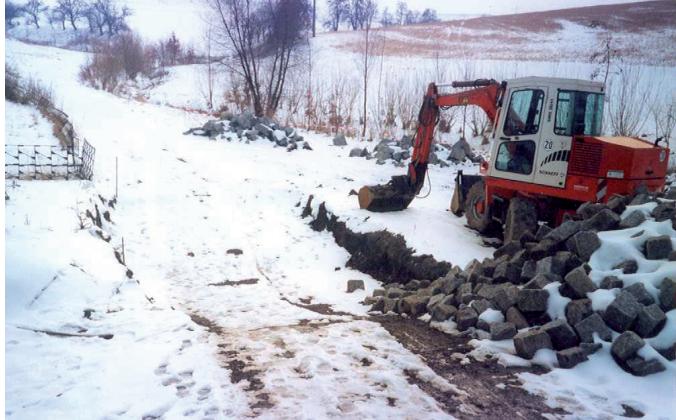
Während der Hochwasserschadensbeseitigung: Herstellung einer neuen Furt

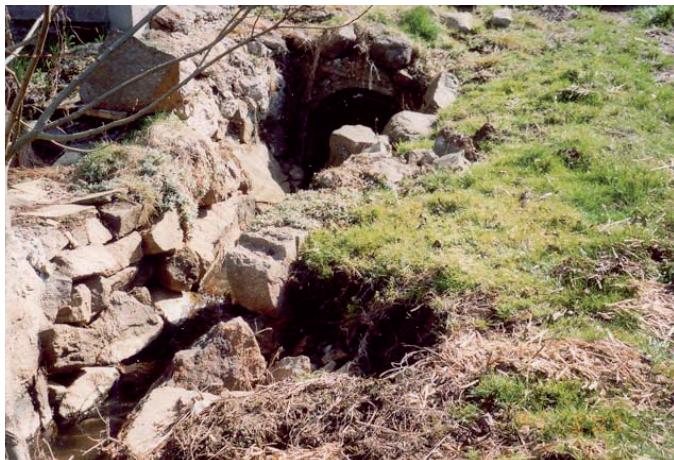
Vor der Hochwasserschadensbeseitigung: zerstörte Mauer

- Ablagerung von Totholz, Unrat und Behinderung des Abflusses
- Beschädigung der befestigten Böschungsbereiche und in der Folge Einsturzgefahr einer Garage
- Überflutungsgefahr der Anliegergrundstücke
- Stark erodierte Sohle
- Zerstörte bzw. verstopfte Verrohrung mit beschädigtem Auslaufbereich

- Beräumung von Schwemmgut, Unrat und Totholz
- Rückbau zerstörter Böschungsbefestigung
- Abschnittsweise Umverlegung des Gewässers
- Profilierung des Bachbettes mit Uferböschung
- Stabilisierung der Sohle durch Querriegel
- Rückbau beschädigter Verrohrung, Offenlegung und
- Spülung der Verrohrung
- Neugestaltung und Sicherung des Auslaufbereiches
- Bemessungshochwasser bei der Planung: 2,40 m³/s

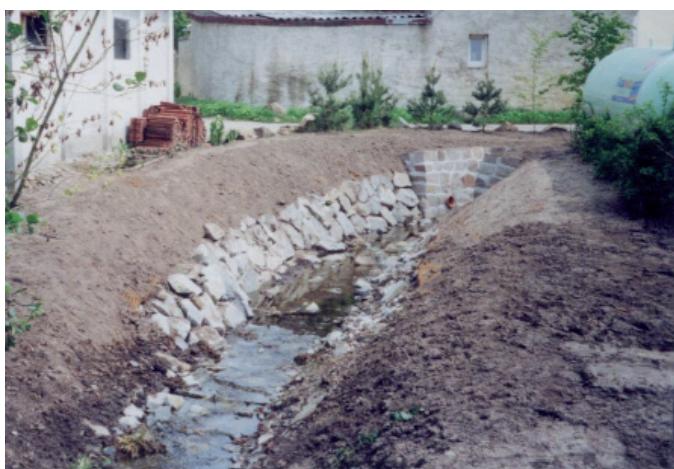
Nach Hochwasserschadensbeseitigung: wiederhergestellte Böschung und Ufermauer

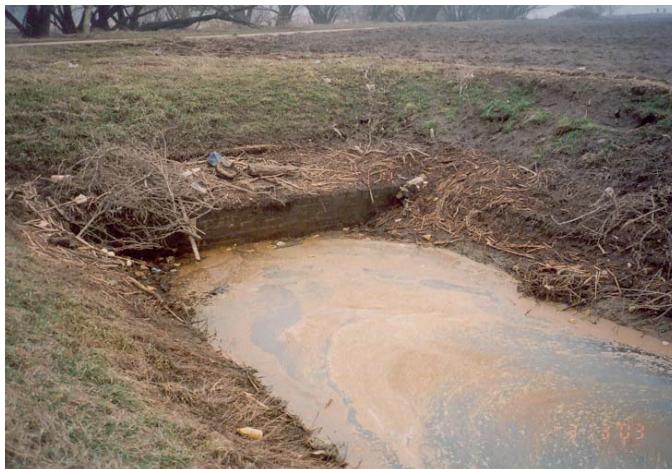
Vor der Hochwasserschadensbeseitigung: starke Sedimentationsablagerungen verstopfen den Durchlass

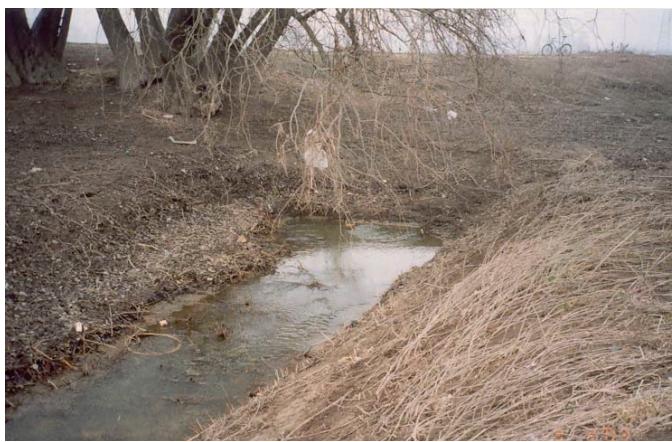
Vor der Hochwasserschadensbeseitigung: Wassereinstau

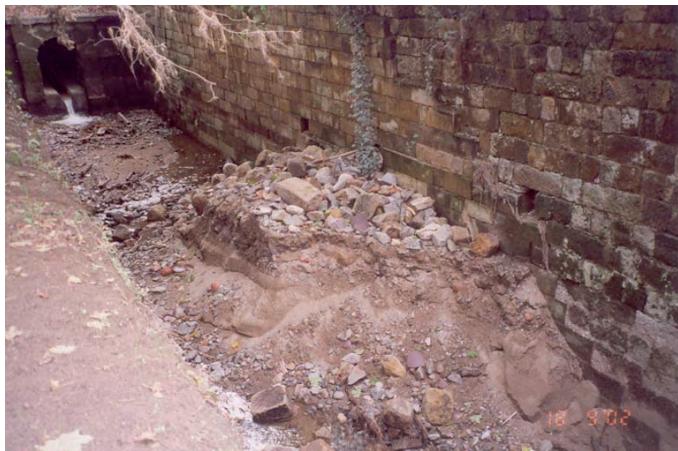
Vor der Schadensbeseitigung; Ablagerungen im Bachbett

- **Situation nach Hochwasser 2002**
 - Massive Sediment- und Geröll- und Schwemmgutablagerungen
- **Projektzielsetzung**
 - Abflussprofil beräumen
- **Umsetzung/Realisierung**
 - Beseitigung der Sediment- und Schwemmgutablagerungen
 - Bemessungshochwasser bei der Planung: HQ100= 6 m³/s

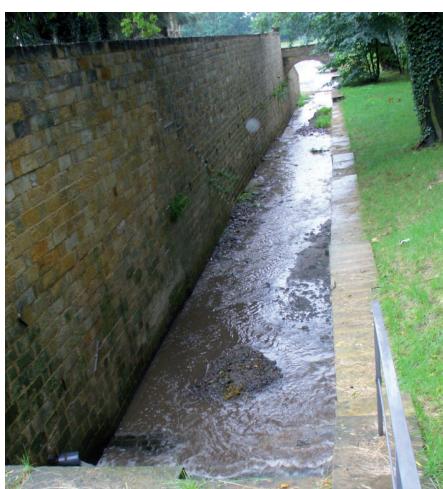
Nach Hochwasserschadensbeseitigung – neue Ufermauer

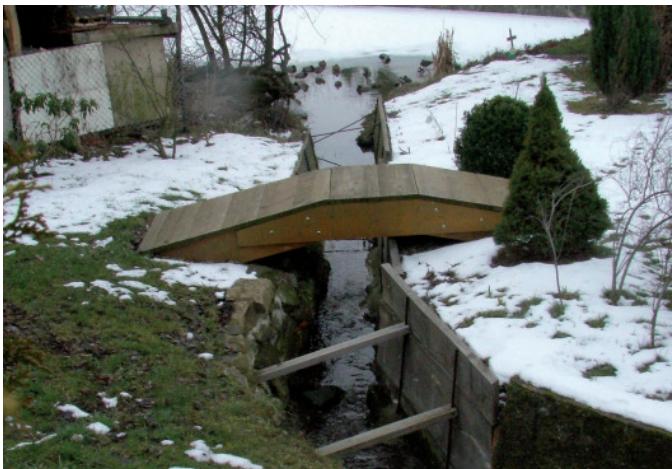
Vor der Hochwasserschadensbeseitigung: Beidseitig Böschungs- und Mauerschäden

- Rückstau und Überflutung von Anliegergrundstücken aufgrund: mangelhaften Brückendurchlasses, zugewachsenen Gewässerprofils und ungünstigem Winkel des Einlaufs in die Verrohrung unter dem Sandweg
- Beschädigung der Ufermauer und Böschung aufgrund ungenügender hydraulischer Leistungsfähigkeit

- Entbuschung und Entfernung von Unrat aus dem Gewässerbett
- Einbau von leistungsstärkeren Rohren
- Offenlegung nach Querung des Sandwegs, straßenparallel, beidseitig mit Mauern gefasst und naturnaher Sohle
- Aufweitung in Fließrichtung links
- Abbruch alter und beschädigter Böschungsbefestigung
- Ersatzneubau Ufermauer bzw. Sicherung der Böschung mittels Stein- satz, Steinschüttung, Holzpfählen und / oder Geotextil
- Bemessungshochwasser bei der Planung: $1,25 \text{ m}^3/\text{s}$

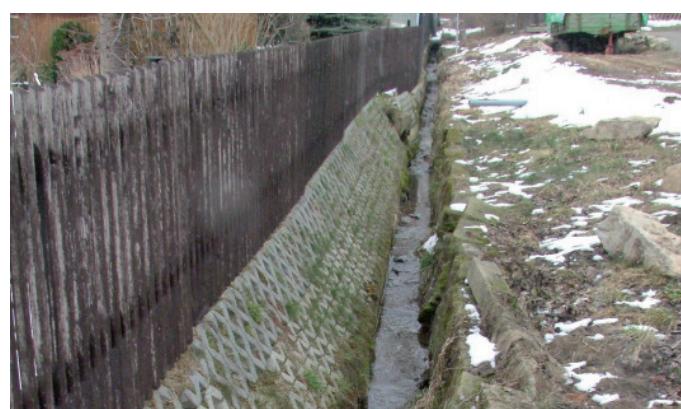
Vor der Hochwasserschadensbeseitigung: Beschädigte Böschung

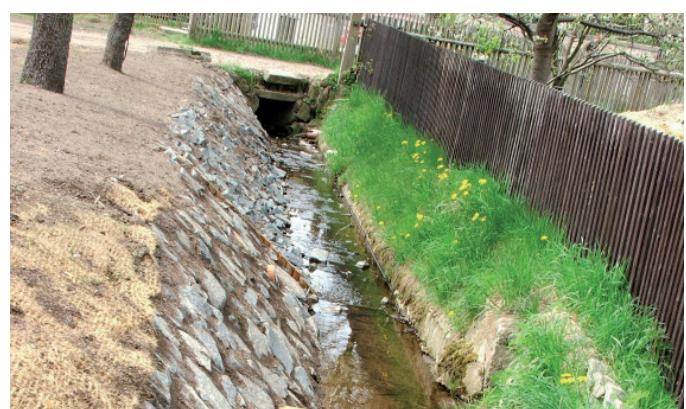
Nach der Hochwasserschadensbeseitigung: Wiederhergestellte und gesicherte Böschung

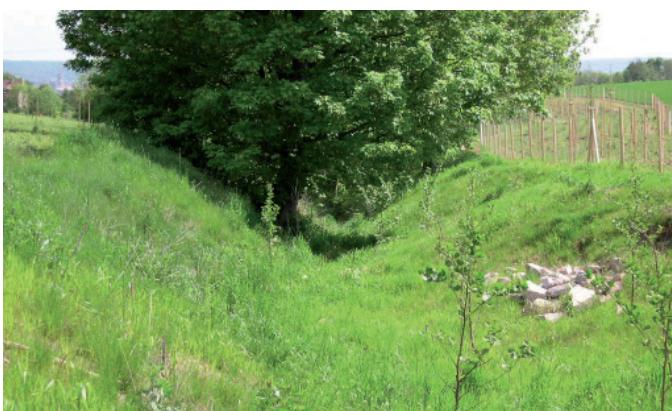
Nach der Hochwasserschadensbeseitigung: Wiederherstellter Gewässerabschnitt

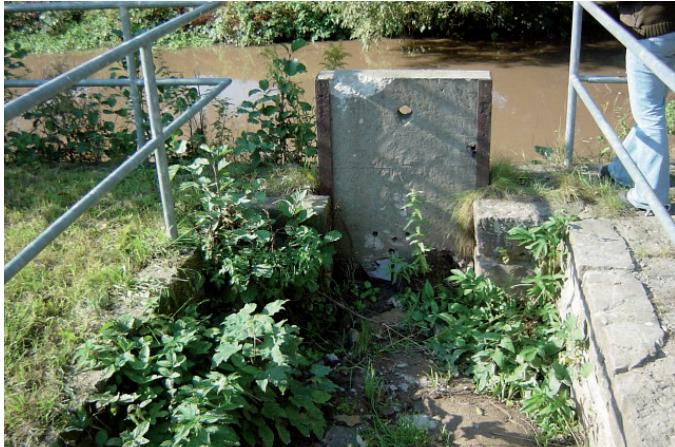
Vor der Hochwasserschadensbeseitigung: Einlaufbauwerk des Zulaufgrabens aus dem Lockwitzbach

- Starke Schäden am Fließgewässer und der Verkehrsinfrastruktur
- Geschiebe- und Sedimentablagerungen
- Großflächige Überschwemmungen der An- und Unterliegergrundstücke

- Beräumung der Gewässersohle und Sicherung des Gewässerfußes mittels Pfahlreihen und Flechtwerk
- Sanierung der Natursteinmauer bzw. Ersatzneubau
- Abbruch des Wehrs und Neubau am Lockwitzbach
- Bemessungshochwasser bei der Planung: 1 m³/s

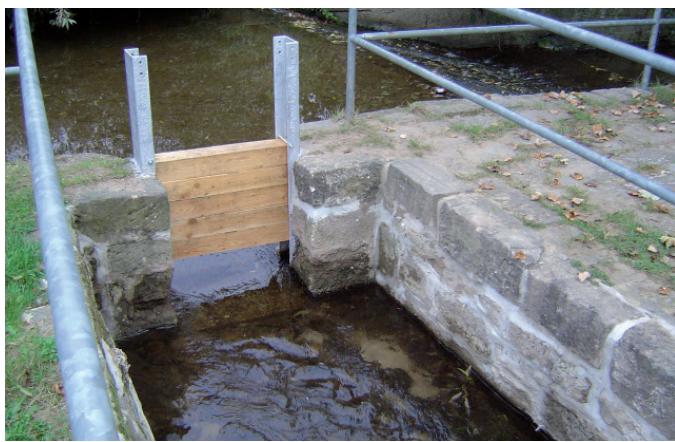
Nach der Hochwasserschadensbeseitigung: Einlaufbauwerk des Zulaufgrabens aus dem Lockwitzbach

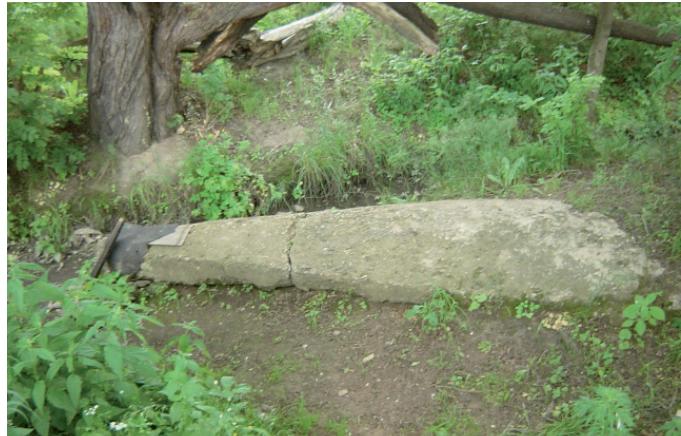
Vor der Hochwasserschadensbeseitigung: Mündungsbereich des Zulaufgrabens in den Mühlgraben

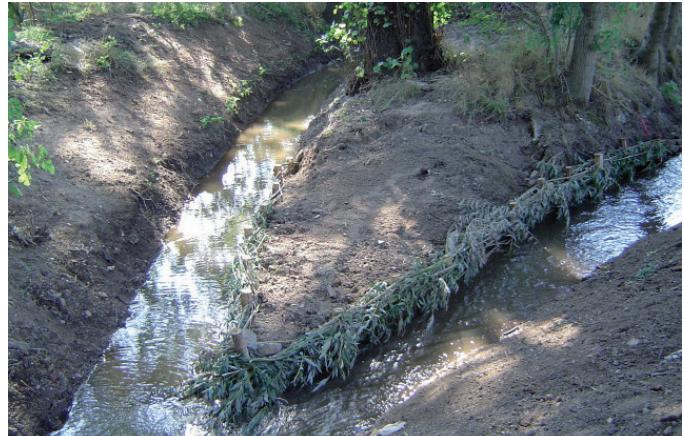
Nach der Hochwasserschadensbeseitigung: Neugestalteter Mündungsbereich des Zulaufgrabens in den Mühlgraben

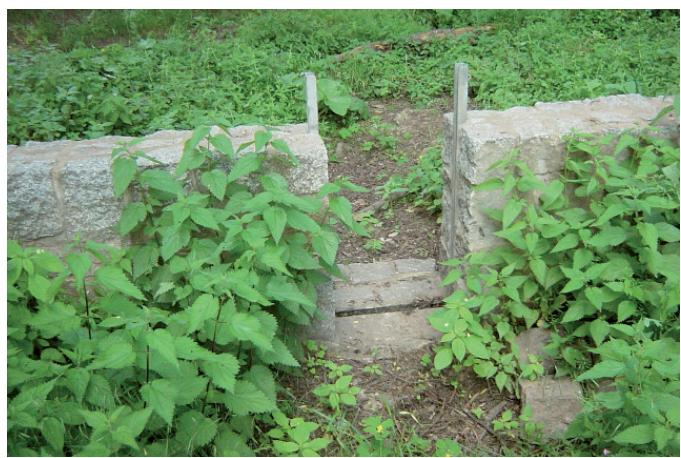
Vor der Hochwasserschadensbeseitigung: Einlaufbauwerk in die Dankelmannteiche

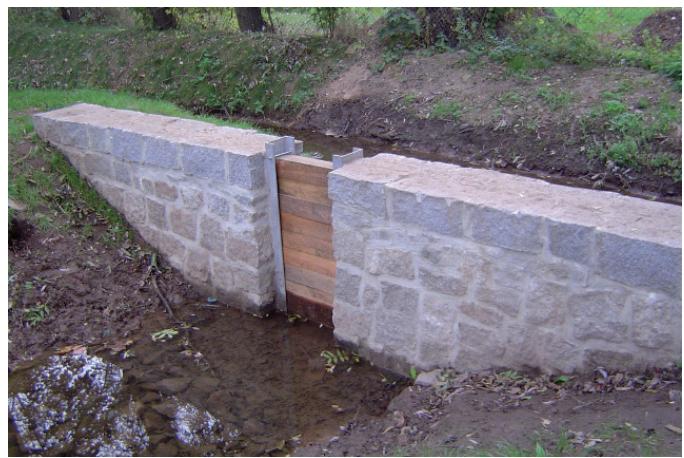
Nach der Hochwasserschadensbeseitigung: Einlaufbauwerk in die Dankelmannteiche

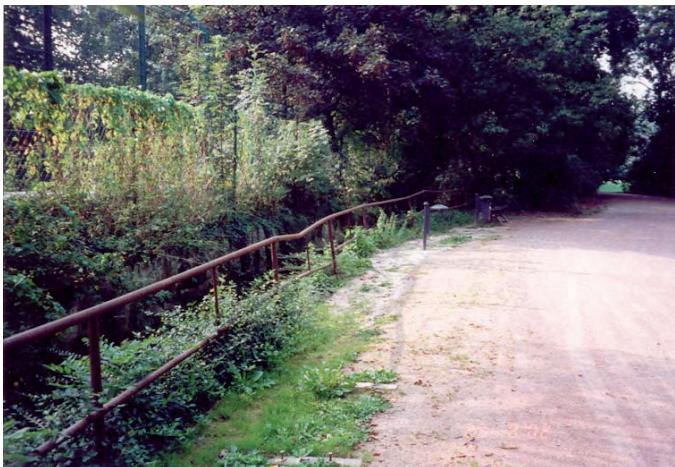
Vor der Hochwasserschadensbeseitigung: Kaitzbach am Zoo

- Hydraulische Überlastung des Kaitzbaches während des Augusthochwassers 2002
- Beschädigung der Uferböschung und Böschungsmauern
- Auskolkungen, Unterspülungen, Ufermauerschäden und Ablagerung von Ufermaterial im Gewässer

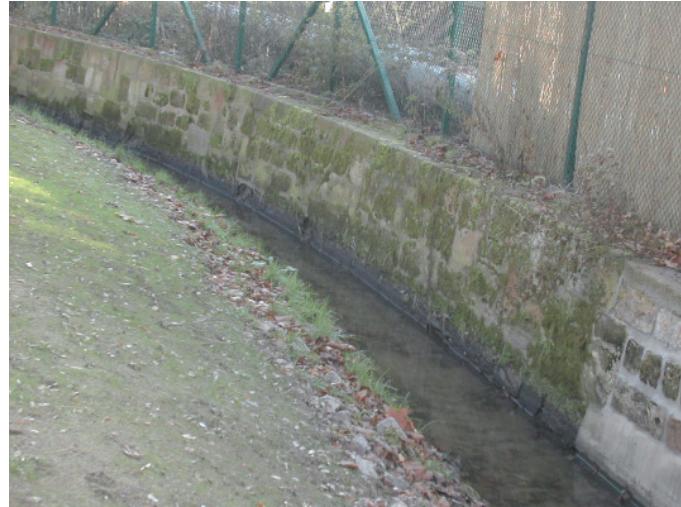
Nach der Hochwasserschadensbeseitigung: Instandgesetzte Ufermauer

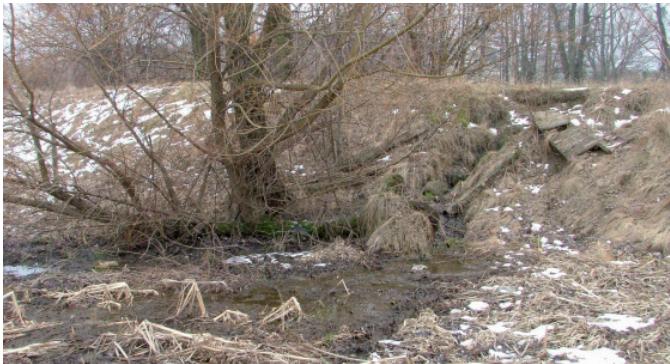
Vor der Hochwasserschadensbeseitigung: Überströmung des Auslaufbereichs des Kalkteichs und ausgespülter Damm

- Teilweise Beschädigung des Mönchs
- Ausspülungen im Damm durch überströmendes Wasser
- Verschlammung

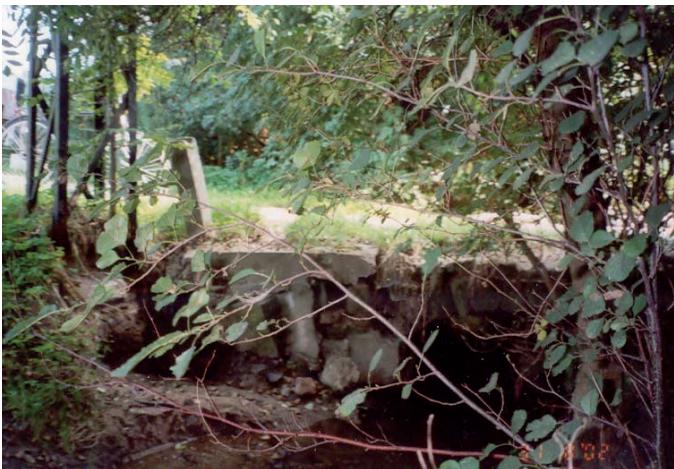
Vor der Hochwasserschadensbeseitigung: beschädigte Böschung

- Massive Schäden an der Gewässersohle sowie der Böschung
- Ablagerung von Schwemmgut und Sedimenten
- Durchlass vollständig zerstört
- Rückstau und Überflutung der Anliegergrundstücke

- Verbesserung der hydraulischen Leistungsfähigkeit
- Beräumung des Abflussprofils
- Beseitigung der Böschungsschäden sowie Sicherung der Böschung
- Neubau eines Durchlasses

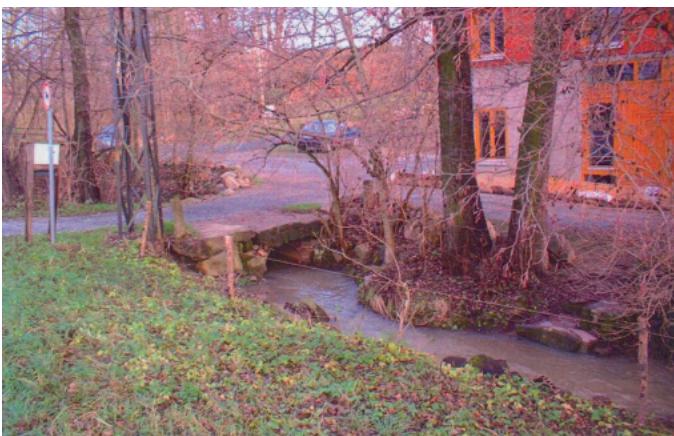
Vor der Hochwasserschadensbeseitigung: beschädigte Böschung mit provisorisch gesichertem Durchlass und Schwemmgutablagerungen im November 2002

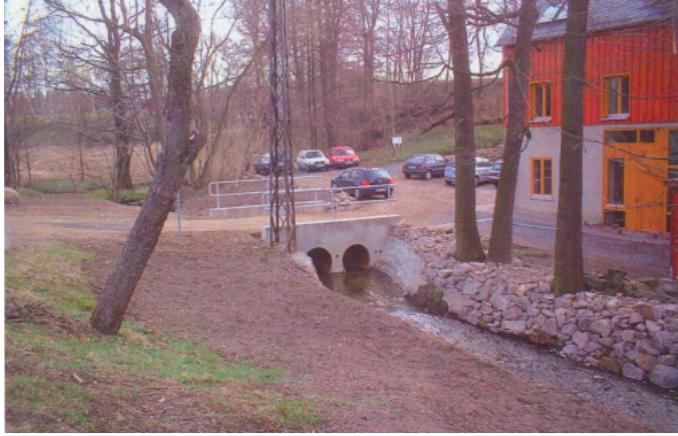
Nach der Hochwasserschadensbeseitigung: gesicherte Böschung mit neugebautem Durchlass

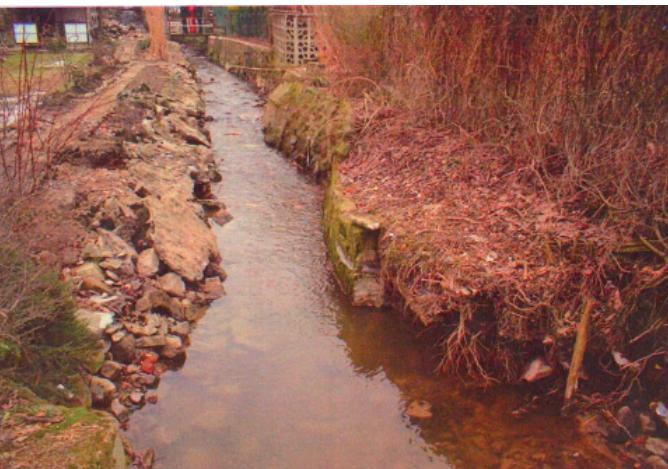
Vor der Hochwasserschadensbeseitigung: beschädigte Böschung und Ufermauer

- Massive Schäden an der Gewässersohle sowie der Böschung
- Überflutung der Anliegergrundstücke
- Ablagerung von Schwemmgut
- Ufermauern stark beschädigt bzw. zerstört
- Entwurzelte Bäume

- Fällung von Bäumen und Entfernung von eingewachsenen Sträuchern aus der Mauer
- Beräumung des Bachbettes und der Böschung von Schwemmgut und Bruchsteinen
- Auffüllen der Sohle sowie Angleichung der Sohltiefe
- Herstellung von Steinschüttpackungen zur Sicherung der Sohle, der Böschung sowie des Fußes der Stützmauer
- Abbruch der unterspülten Ufermauer
- Herstellung einer Stützmauer aus Naturstein
- Ausbesserung der beschädigten Bruchsteinmauer
- Bemessungshochwasser bei der Planung: $17,45 \text{ m}^3/\text{s}$

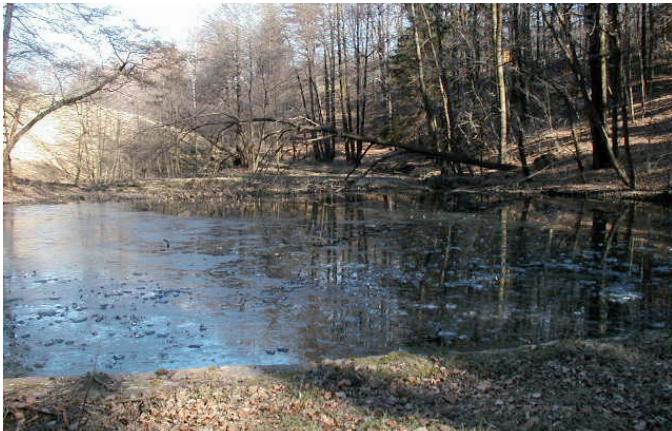
Vor der Hochwasserschadensbeseitigung: Verschlampter Oberer Vogelgrundteich und beschädigter Damm

- Einspülen von Sedimenten in den Teich
- Beschädigung des Mönches
- Bodenausspülung am Böschungsfuß
- Dammbeschädigung

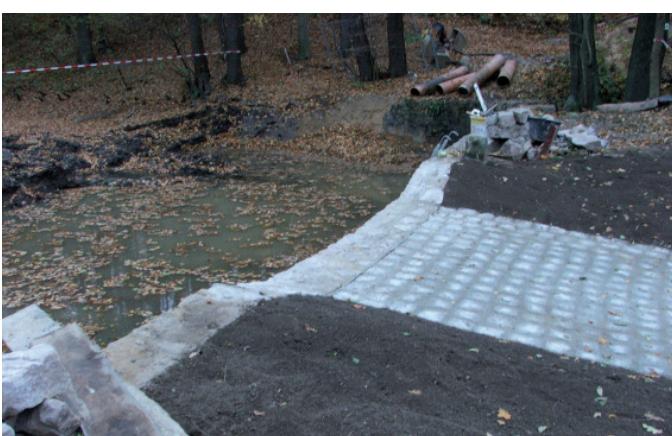
Nach der Hochwasserschadensbeseitigung: abgesenkte und instandgesetzte Ufermauer mit Überlaufrinne für den Hochwasserabfluss

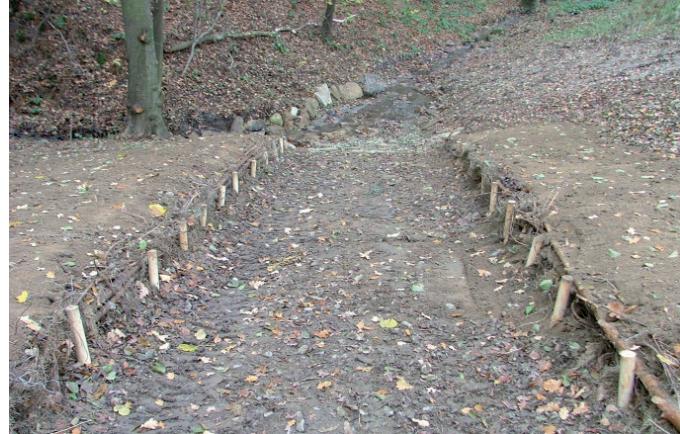
Nach der Hochwasserschadensbeseitigung: Überlauftrinne zur Hochwasserentlastung

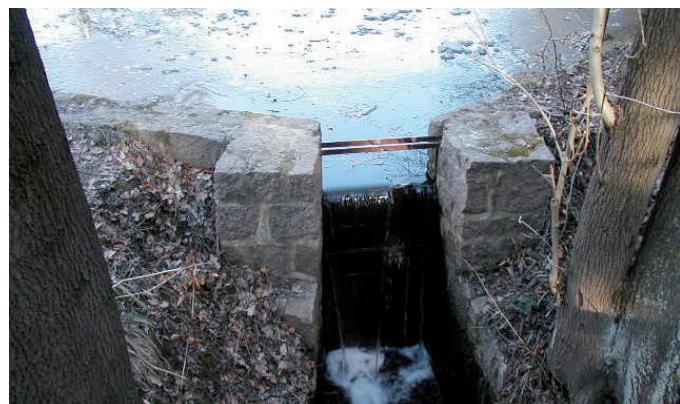
Vor der Hochwasserschadensbeseitigung: Der zu ersetzen Mönch

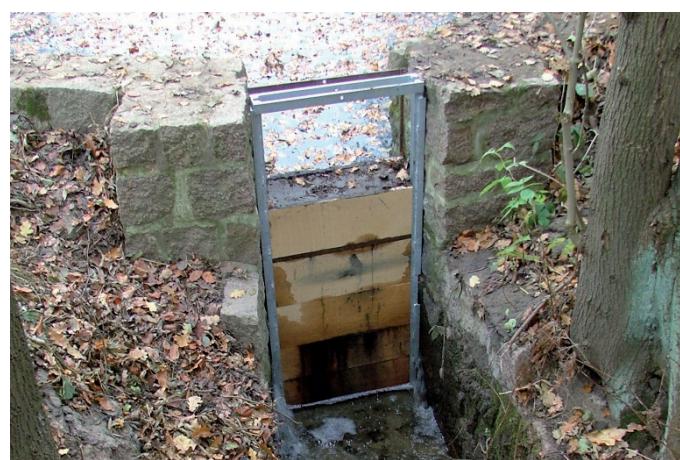
Nach der Hochwasserschadensbeseitigung: Neuerrichteter Schütz

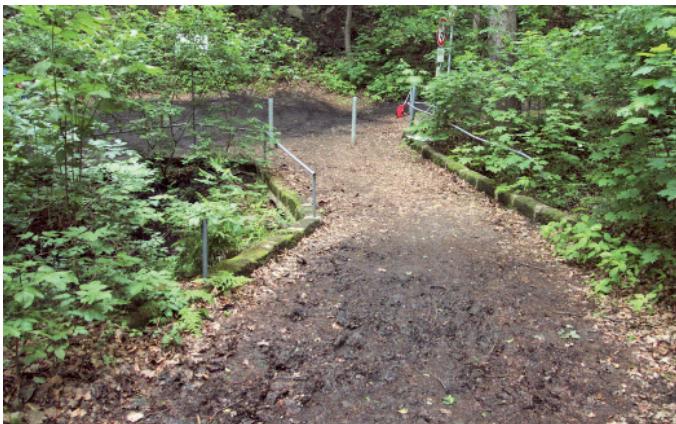
Vor der Hochwasserschadensbeseitigung: Wegedamm – Bereich für die geplante Überlaufmulde

- Situation nach Hochwasser 2002**
 - Anschwemmung von Totholz und Geschiebe
 - Schäden an Böschung und Gewässersohle
 - Massive Hochwasserschäden im Unterlauf unter anderem durch starken Geschiebeeintrag

- Umsetzung/Realisierung**
 - Herstellung einer Gerinnevertiefung
 - Abbruch des alten Mauerwerks und Ausbau des Betonrohrs
 - Einbau einer Überlaufmulde auf dem Wegedamm als Notentlastung bei Hochwasser
 - Sicherung der Sohle unterhalb des Wegedamms mittels einer Setzsteinrampe
 - Sicherung der Böschung durch Steinschüttung und des Böschungsfußes durch Wasserbausteine
 - Bemessungshochwasser bei der Planung: $0,36 \text{ m}^3/\text{s}$

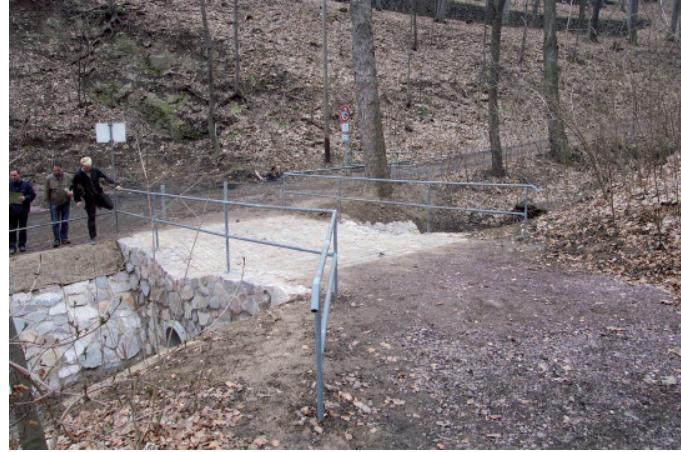
Nach der Hochwasserschadensbeseitigung: Auf dem Wegedamm eingebaute Überlaufmulde

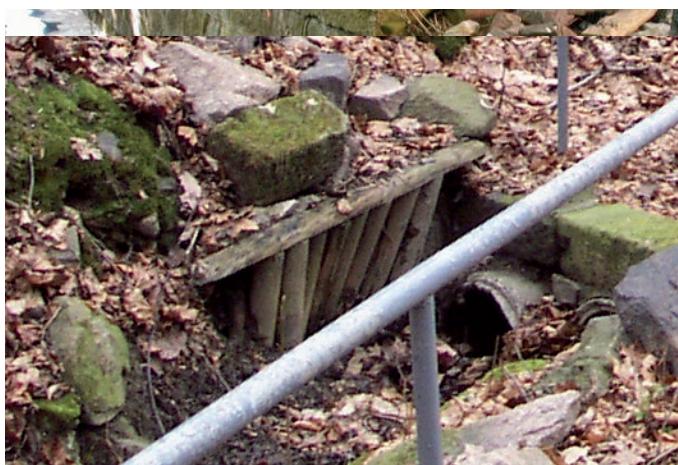
Vor der Hochwasserschadensbeseitigung: Zugesetzte und teilweise zerstörte Wegquerung

- Schäden an Böschung und Böschungsfuß durch Verklausungen und angehäufterem Geschiebe
- Zusetzung und teilweise Zerstörung der Verrohrung im Bereich der Wegquerung „An der Kuksche“
- Hohe Fließgeschwindigkeit verursacht außerdem Schäden an der Gewässersohle und Stützmauern

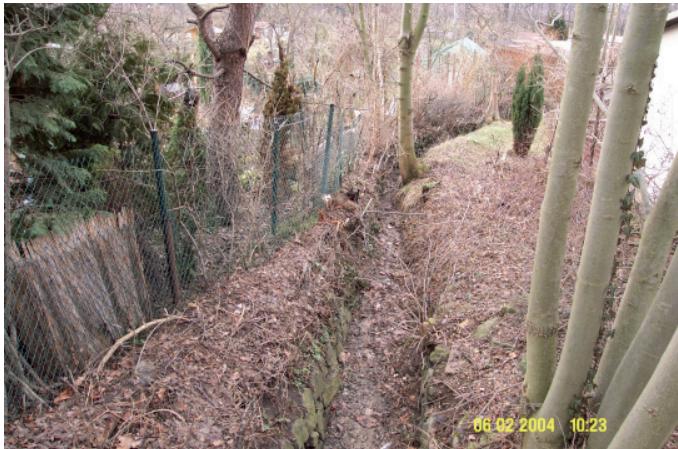
Vor der Hochwasserschadensbeseitigung: Beschädigte Ufermauer

- **Situation nach Hochwasser 2002**
 - Zerstörung der Ufermauern
 - Einengung des Profils durch angrenzende Garten Nutzung verhinderte eine schadfreie Abführung des Hochwassers
 - Überflutung Anliegergrundstücke
- **Projektzielsetzung**
 - Beseitigung der Schäden am Gewässer
 - Wiederherstellung und Verbesserung der hydraulischen Leistungsfähigkeit
 - Verbesserung des Hochwasserschutzes für Anliegergrundstücke
- **Umsetzung/Realisierung**
 - Beseitigung der teilweise zerstörten Böschungsmauern und des Sohlplasters
 - Rodung von Hecken und Buschwerk
 - Aufweitung des Gewässerprofils
 - Sicherung des Gewässers mit naturnaher Bauweise
 - Ersatzneubau Durchlass mit ökologisch wirksamer Gewässersohle (Straßen- und Tiefbauamt)
 - Bemessungshochwasser bei der Planung: $0,36 \text{ m}^3/\text{s}$

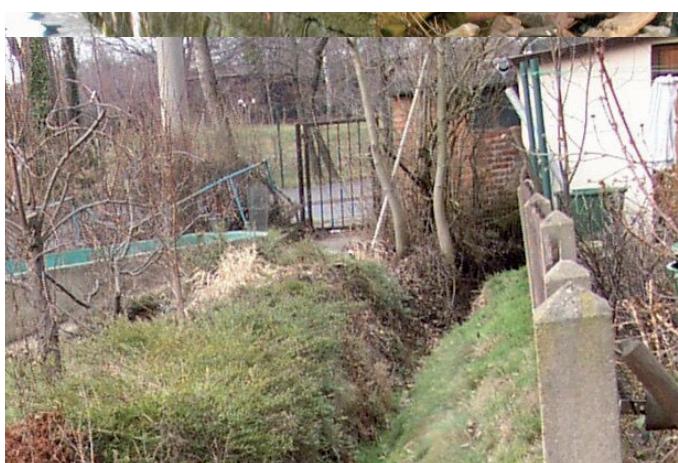
Vor der Hochwasserschadensbeseitigung: Einengung des Abflussprofils der Kucksche

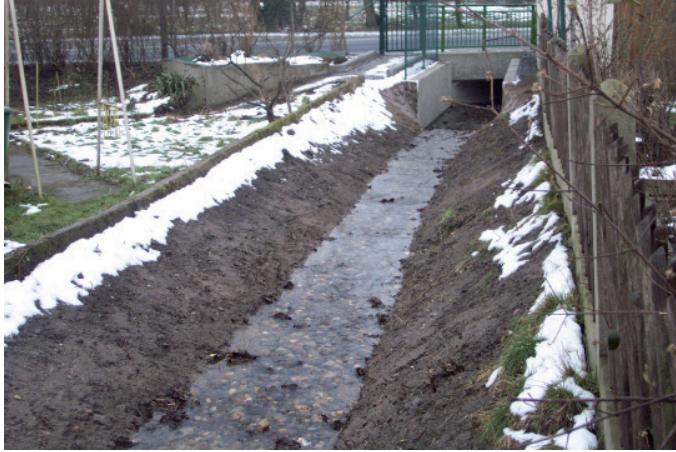
Nach der Hochwasserschadensbeseitigung: Aufgeweitetes Gewässerprofil und neugebauter Durchlass

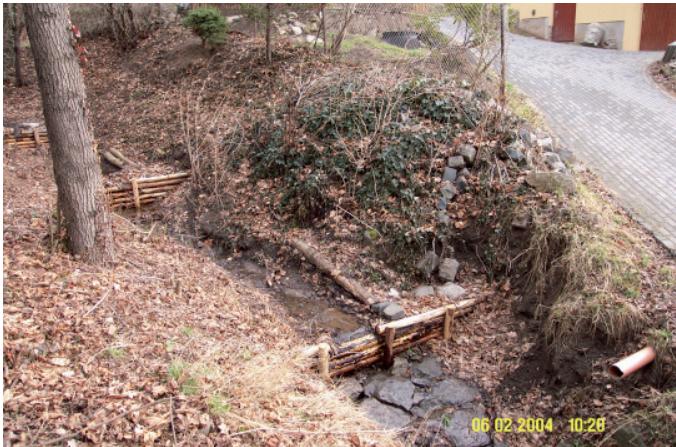
Vor der Hochwasserschadensbeseitigung: Auskolkungen an der Uferböschung

- Hydraulische Überlastung, insbesondere der Ufermauer und Sohlabstürze während des Augusthochwassers 2002
- Beschädigte Böschungsmauer und Sohlabstürze
- Auskolkungen im Gewässerbett

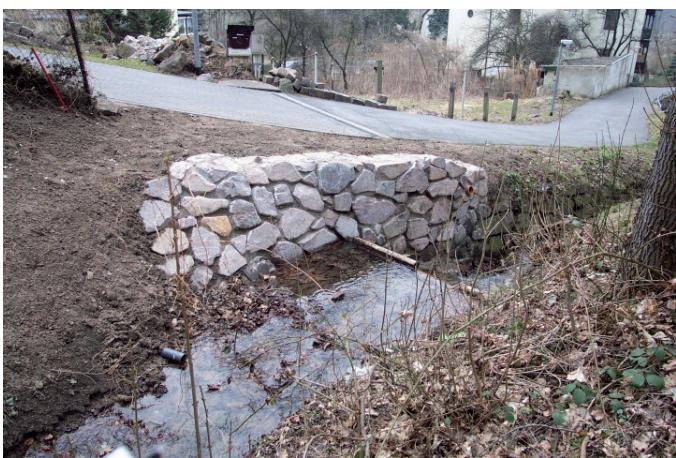
Vor der Hochwasserschadensbeseitigung: Durch Steinsatz gesicherte Uferböschung

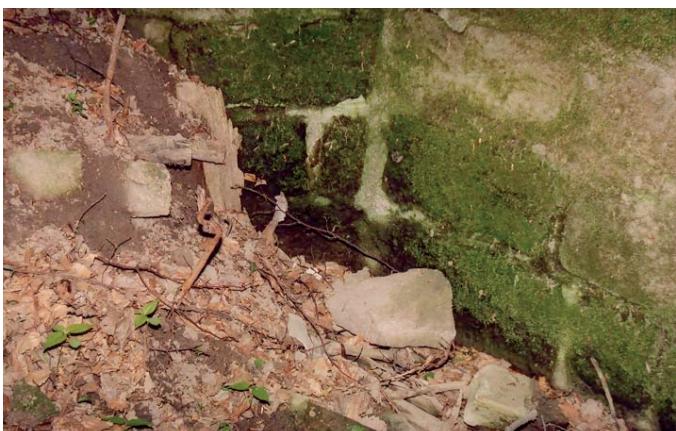
- Situation nach Hochwasser 2002**
 - Beschädigung der zu gering dimensionierten Hochwasserrückhalteanlage
 - Zerstörung der Uferbefestigung im Anschluss an den Damm durch die hydraulische Überlastung
 - Verlandung sowie Straßen-, Gehweg, und Ufermauerschäden

Vor der Hochwasserschadensbeseitigung: Beschädigte Ufermauer

- Umsetzung/Realisierung**
 - Beräumung und Vertiefung des Rückhaltebeckens
 - Sicherung der Böschung mit ingenieurbiologischer Bauweise
 - Sanierung des Damms bzw. Erneuerung unter Einbeziehung eines Rohdurchlasses, Drosselbauwerks kombiniert mit Rechen und Überlaufmulde
 - Soilsicherung mit Höckerschwellen, Tosbecken, Böschungs- und Ufersicherung mittels begrünter Steinschüttung (Teil der Maßnahme 22x-2007: aber inhaltlicher Zusammenhang)
 - Bemessungshochwasser bei der Planung: $0,23 \text{ m}^3/\text{s}$

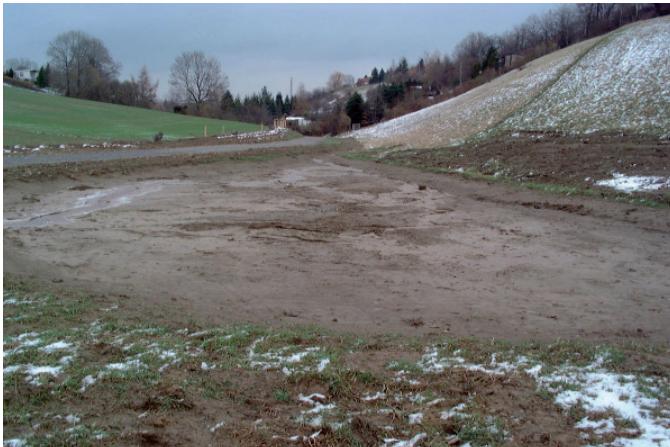
Vor der Hochwasserschadensbeseitigung: Bodenlagerungen im Bereich des geplanten Absetzbeckens

- Abflussprofil beschädigt
- Abspülung einer Fläche von ca. 40 m²
- Ablagerung von Schwemmgut und Unrat

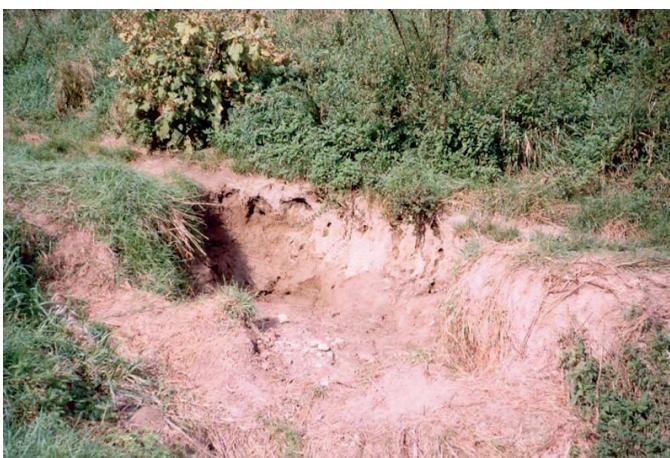
Vor der Hochwasserschadensbeseitigung: Schäden an der Böschung

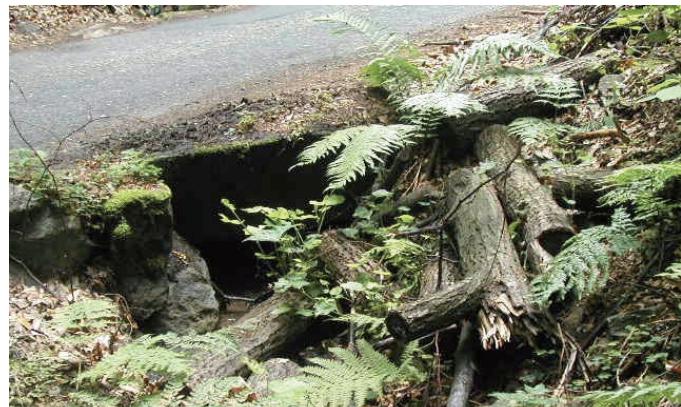
Vor der Hochwasserschadensbeseitigung: Straßenunterquerung, Geschiebe- und Todholzablagerungen

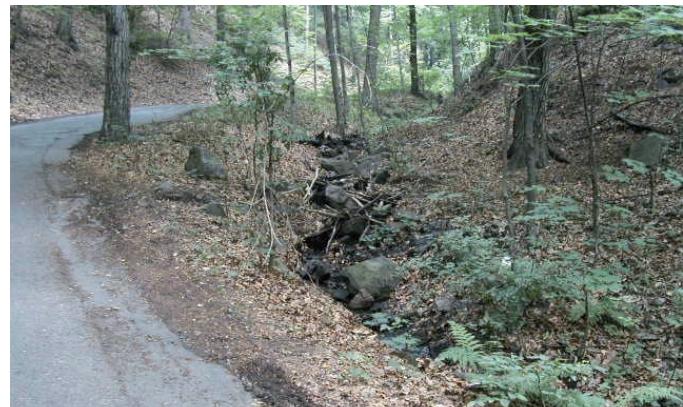
Vor der Hochwasserschadensbeseitigung: Blick entlang Malschendorfer Graben, massive Geschiebeablagerungen, hochgelegene, gepflasterte Grabensohle

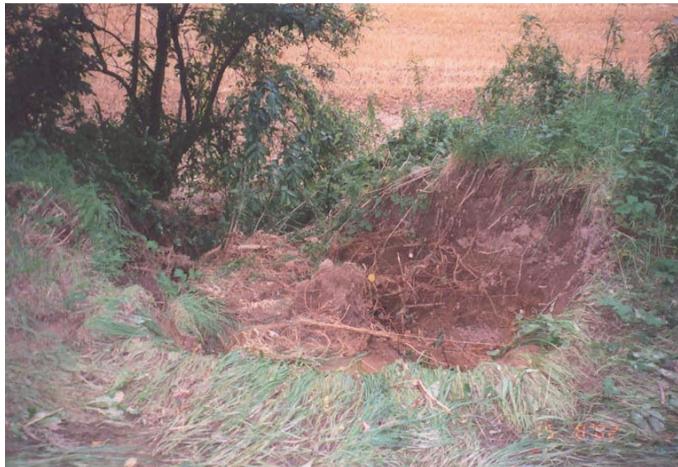
Vor der Hochwasserschadensbeseitigung: beschädigte Uferböschung, Dammdurchbruch

- Ablagerung von Schwemmgut und Unrat
- Uferböschung stark beschädigt

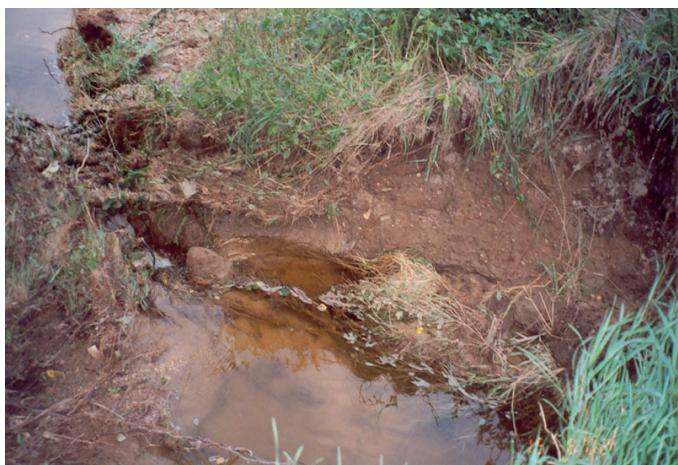
Vor der Hochwasserschadensbeseitigung: beschädigte Uferböschung, Dammdurchbruch

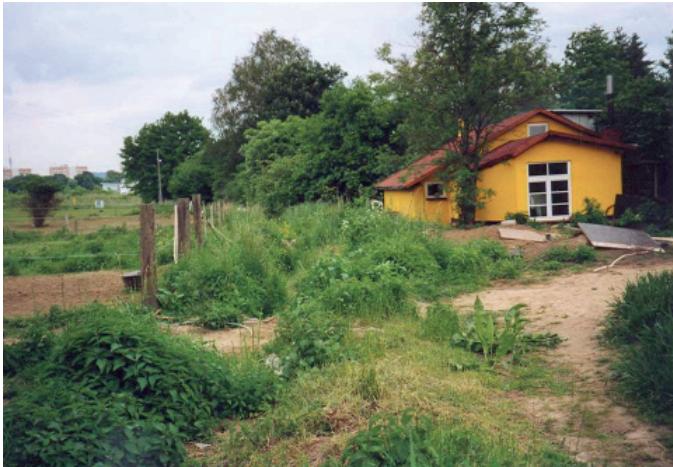
Vor der Hochwasserschadensbeseitigung: Zugewachsenes Gewässerprofil

- Überflutung der Unterlieger
- Starker Schwemmguteintrag
- Zugewachsenes Gewässerprofil
- Beschädigte Böschung und Gewässersohle

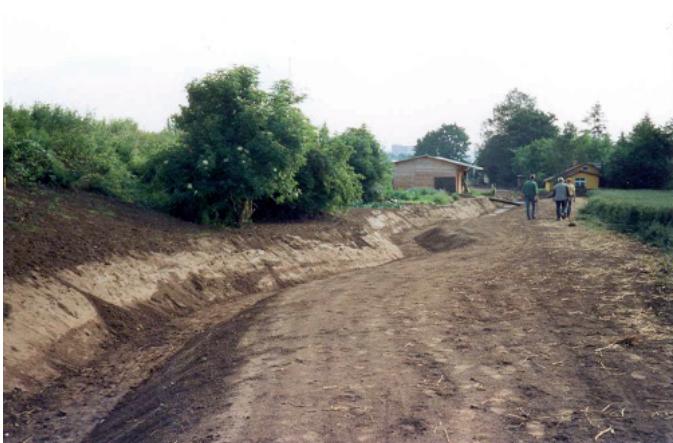
Nach der Hochwasserschadensbeseitigung: Beräumter und profiliert Gewässerabschnitt

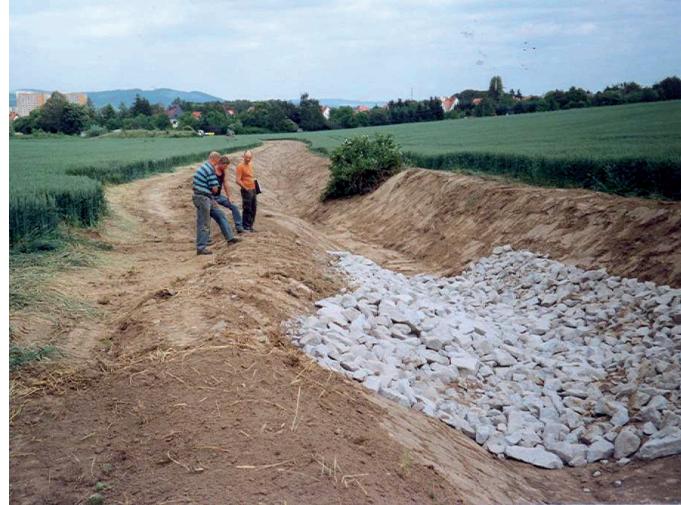
Nach der Hochwasserschadensbeseitigung: Neugebaute Rampe aus Wasserbausteinen

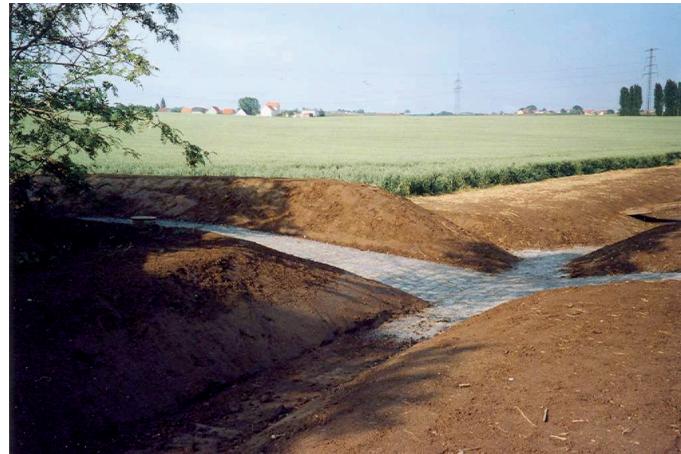
Nach der Hochwasserschadensbeseitigung: Neu errichtete Furt

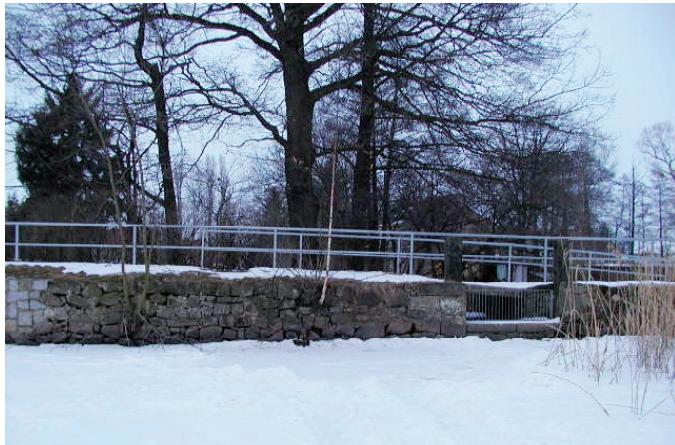
Vor der Hochwasserschadensbeseitigung: Beschädigter Damm und Auslauf mit zu sanierender Ufermauer

- Zerstörung des Ablaufbauwerks
- Beschädigung des Überlaufbauwerks und des Dammes
- Vernässung der baulichen Anlagen auf den Anliegergrundstücken
- größeres Schadensausmaß aufgrund eines verringerten Rückhaltevolumens (Teichverlandung)

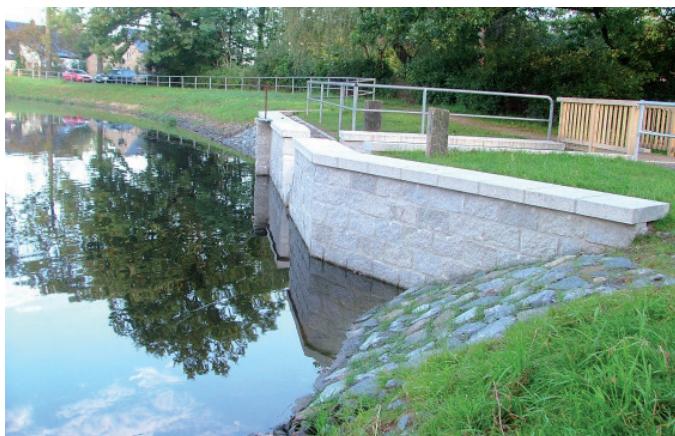
Nach der Hochwasserschadensbeseitigung: Neugebautes Ablaufbauwerk und sanierte Ufermauer

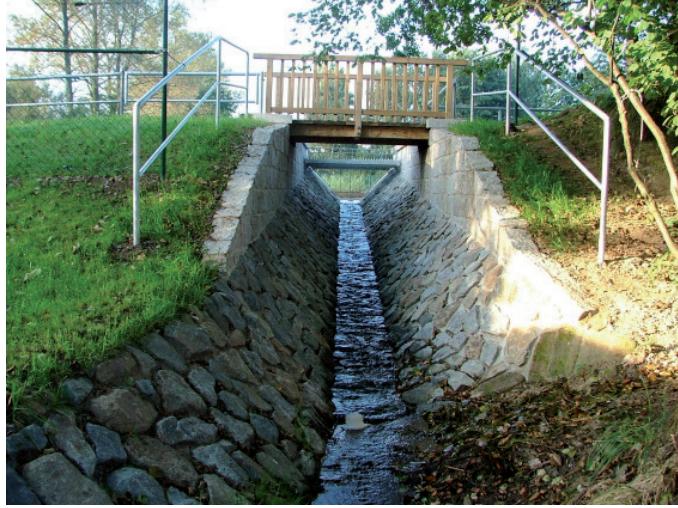
Nach der Hochwasserschadensbeseitigung: Sanierter Auslaufbereich des Nixenteichs

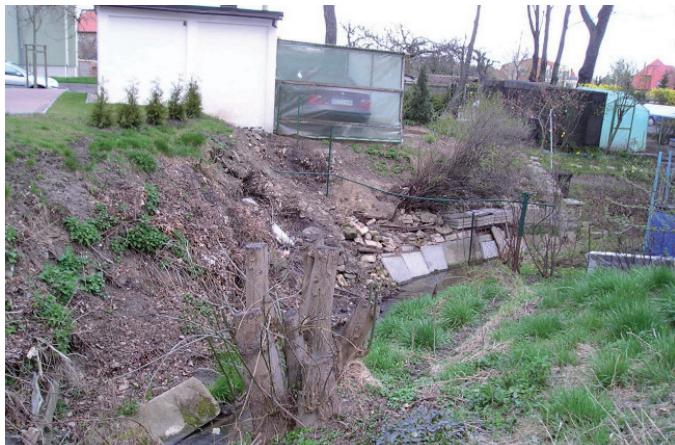
Vor der Hochwasserschadensbeseitigung: beschädigte Böschung

- Schäden an Böschung und Uferbefestigung
- Überflutung angrenzender Grundstücke und der Straße
- Schäden oberhalb und unterhalb der Verrohrung

- Rückbau der beschädigten Ufermauer
- Beräumung der Gewässersohle von Steinen und Schwemmgut
- Anlegen eines offenen Gerinnes
- Errichtung von Sohlrammen aus Wasserbausteinen
- Sicherung des Böschungsfußes durch Flechtzaun
- Böschungssicherung durch Erosionsschutzmatten, Pflanzung von Weidesteckhölzern sowie durch Steinsatz aus Wasserbausteinen
- Neubau einer mit Sandstein verblendeten Stahlbetonwand
- Sanierung und Wiederherstellung von Natursteinmauerwerk
- Bemessungshochwasser bei der Planung: 6,8 m³/s

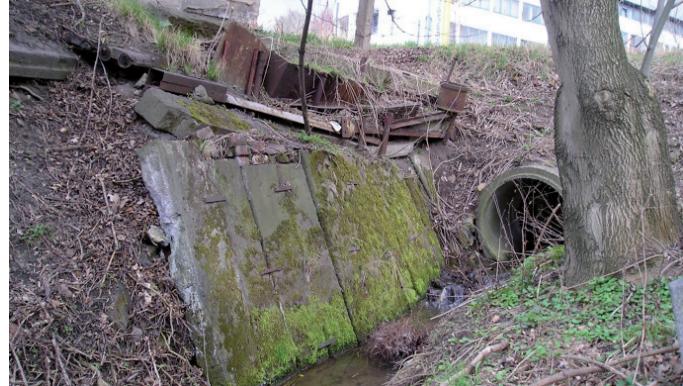
Vor der Hochwasserschadensbeseitigung: beschädigte Böschung mit Verrohrung

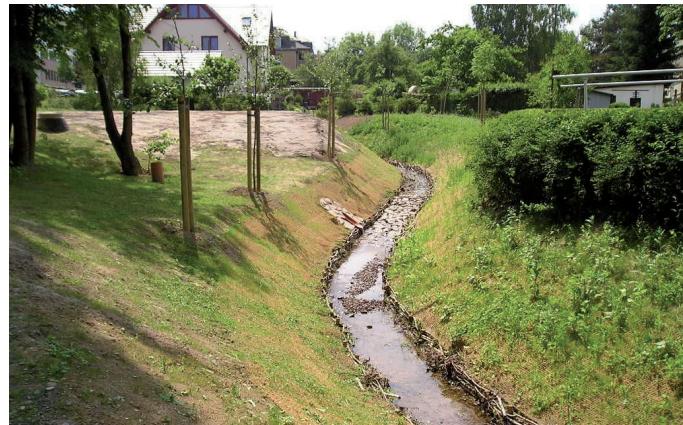
Nach der Hochwasserschadensbeseitigung: offengelegter Bachabschnitt

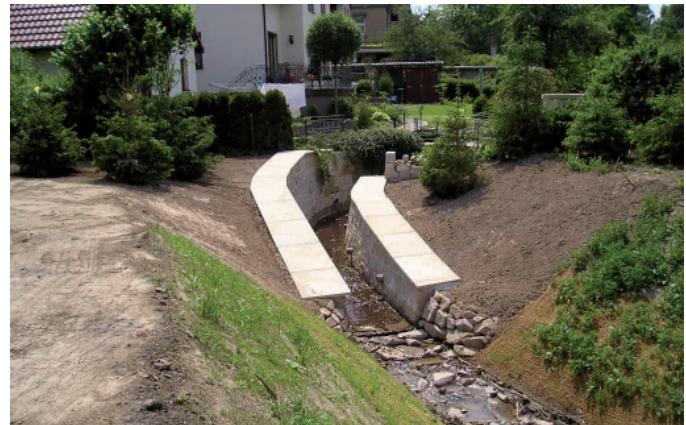
Nach der Hochwasserschadensbeseitigung: Neubau Ufermauer am Beginn des offengelegten Bachabschnittes

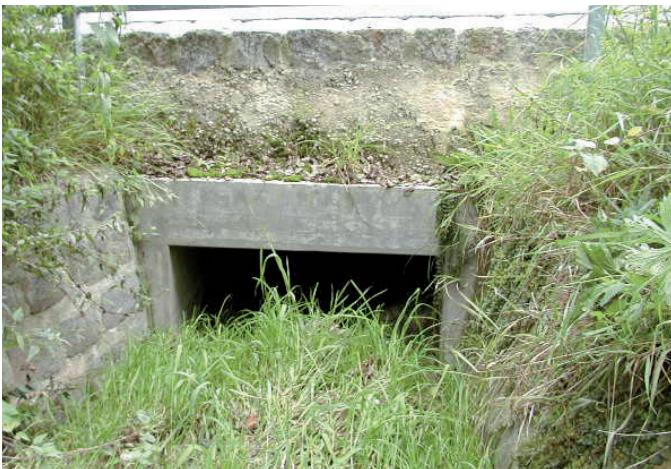
Vor der Hochwasserschadensbeseitigung: zugesetztes Abflussprofil mit Aufwuchs

- Beschädigtes, teilweise mit Rasengitterplatten verbautes Profil
- Erodierte Prallhangzone am Einlauf des Durchlasses
- Durch Böschungserosion freiliegende Versorgungsleitung

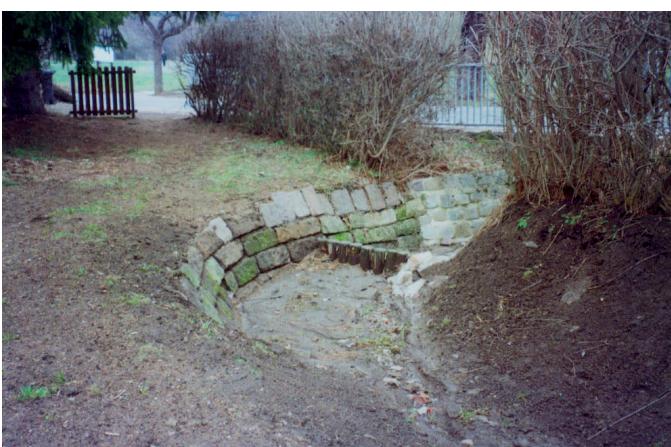
Nach der Hochwasserschadensbeseitigung: mit Wasserbausteinen gesicherte Uferböschung

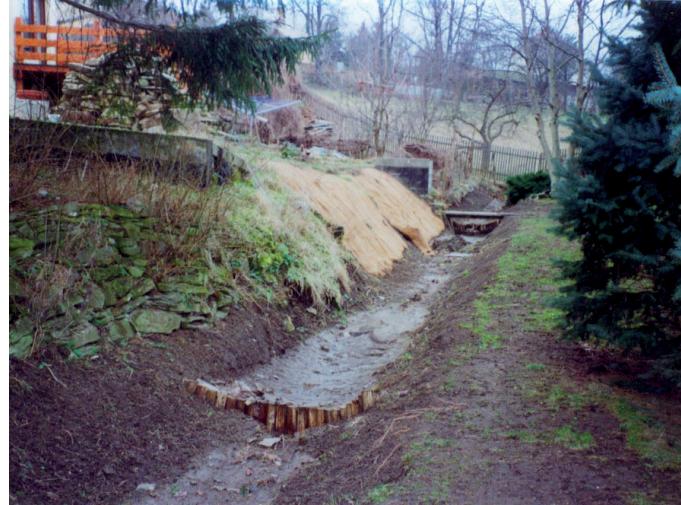
Nach der Hochwasserschadensbeseitigung: beräumtes Abflussprofil mit Querriegeln zur Sohlisicherung

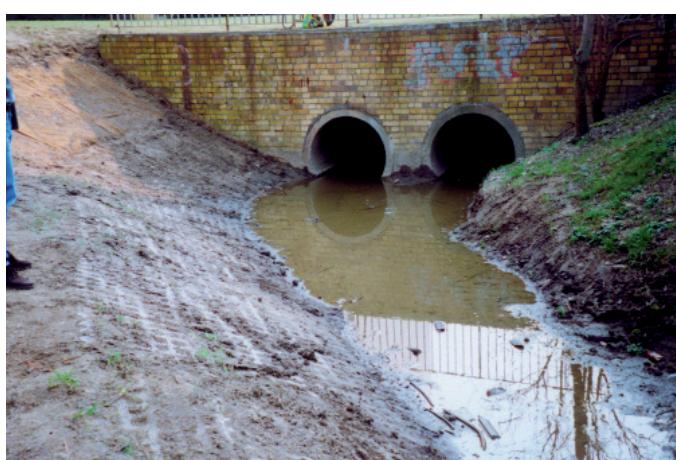
Nach der Hochwasserschadensbeseitigung: Profilierte und gesicherte Böschung
