Umweltbericht 2005/2006 Fakten zur Umwelt

Anlage 1: Hochwasserschadensbeseitigung Gewässer II. Ordnung

Hochwasserschadensbeseitigung Gewässer 2. Ordnung

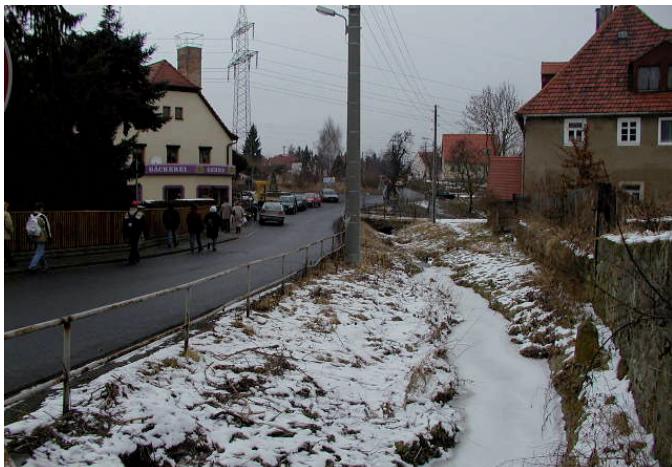
Vor der Hochwasserschadensbeseitigung: Gewässerprofil des Geberbachs in Alnickern

- Ablagerung von Unrat und Schwemmgut
- Ufermauer- und Böschungsschäden
- Überflutung der Anliegergrundstücke
- Straßen- und Brückenschäden

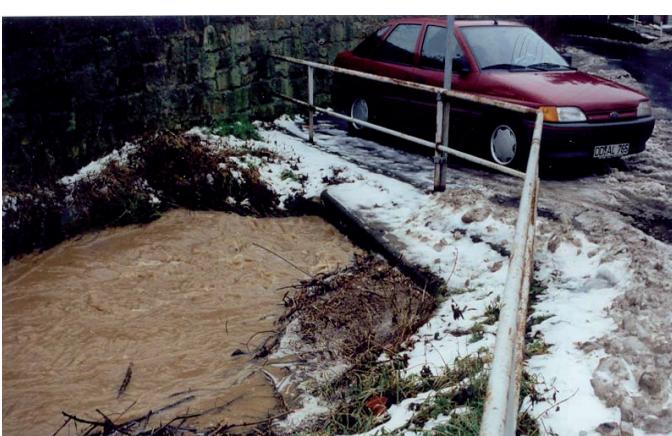
Vor der Hochwasserschadensbeseitigung: Hydraulisch überlastete Brücke während des Winterhochwassers 2003/2004

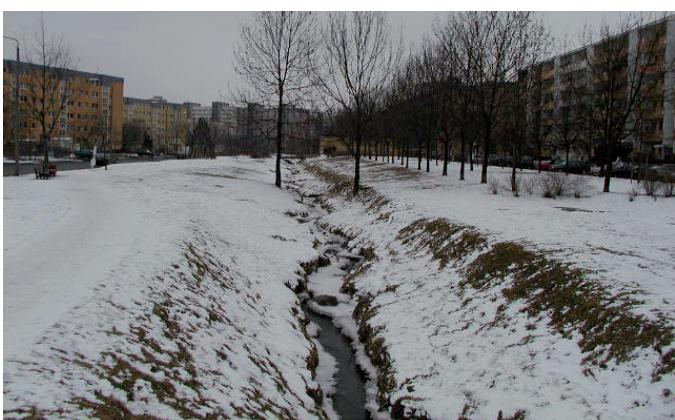
Vor der Hochwasserschadensbeseitigung: Geplanter Standort für neues Rechenbauwerk und mit einer Bachaufweitung

- **Situation nach Hochwasser 2002**
 - Überflutung der Unterliegergrundstücke infolge des mit Treibgut zugesetzten Rechenbauwerk an der Mügelner Straße
 - Teilweise Zerstörung der vorhandenen Uferbefestigung
- **Projektzielsetzung**
 - Katastrophabwehr
 - Gewährleistung eines dauerhaften Abflusses durch optimierten Fest- und Schwimmstoffrückhalt
 - Reduzierung des Geschiebeintrags in die Verrohrung
 - Hochwasserschutz für die Verkehrsflächen
- **Umsetzung/Realisierung**
 - Errichtung eines zusätzlichen Grobrechens bachaufwärts mit vorgelagerter Sohlplasterung
 - Anlage eines Tosbeckens (raue Rampe im Anschluss an das Rechenbauwerk)
 - Naturnahe Aufweitung des Bachbetts zur Rückhaltung von Treibgut und Sediment im Bereich der Grünfläche
 - Sicherung der Böschung durch ingenieurbiologische Bauweise (Weidewippen, Spreitlage)
 - Bemessungshochwasser der Planung: $V_{bem}(m/s) = 4,79$

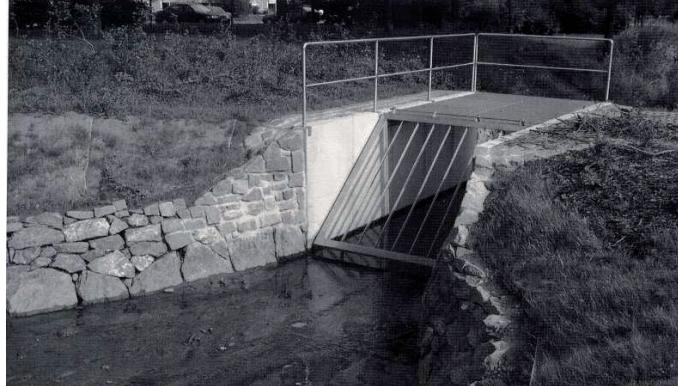
Nach der Hochwasserschadensbeseitigung: Neuerrichtetes Rechenbauwerk

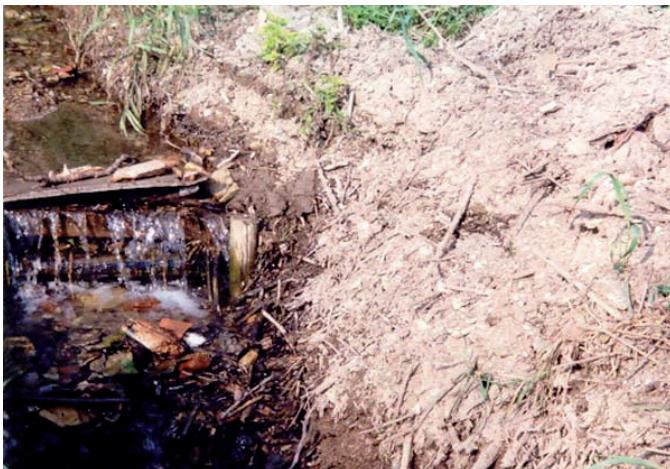
Vor der Hochwasserschadensbeseitigung: Sedimentation im Abflussprofil mit beschädigter Sohle

- Ablagerung von Schwemmgut, Unrat und Bruchholz
- Zugesetzte Verrohrung unter Damm des Regenrückhaltebeckens
- Entwicklung eines Absturzes in der Gewässersohle
- Uferböschung beschädigt

- Bergung des Unrates, Schwemmgutes und Bruchholzes aus dem Bachbett, dem Durchlass sowie dem Regenrückhaltebecken
- Rückbau der zugesetzten Verrohrung unter Damm des Regenrückhaltebeckens
- Herstellung eines offenen Grabenprofils mit Anpassung an den Bestand
- Rückbau des entwickelten Absturzes
- Neubau einer Sohlgleite als rauhe Rampe
- Sicherung der Gewässersohle mit Wasserbausteine und Holzpfahlquerriegeln
- Instandsetzung der beschädigten Uferböschungsbefestigung
- Bemessungshochwasser der Planung: nicht bemessen

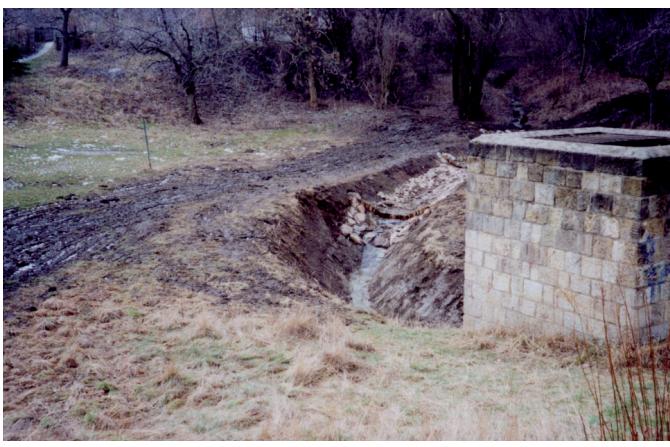
Nach der Hochwasserschadensbeseitigung: beräumtes Abflussprofil mit Sohlgleite im Hintergrund

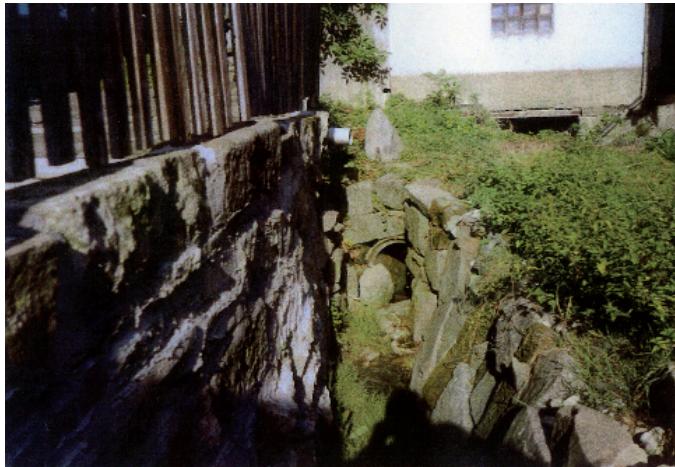
Vor der Schadensbeseitigung; Beschädigte Ufermauer, zerstörte Verrohrung sowie bereits entfernter Hühnerstall

- Ablauf aus dem Mühlteich wurde während dem Hochwasser mit angespülten Asbestplatten und Teilen eines beschädigten Hühnerstalls versperrt und konnte seine Funktion nicht mehr erfüllen
- Überflutung des Grundstücks Am Triebenberg 15
- Beschädigung und Hinterspülung der Natursteinmauer, teilweiser Wegbruch

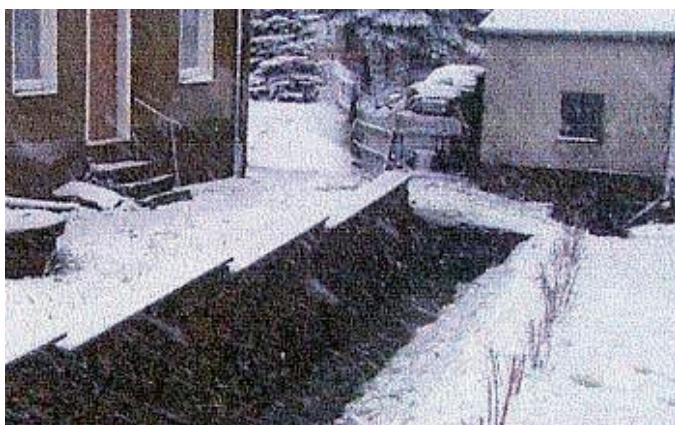
Nach der Schadensbeseitigung; Instandgesetzte Ufermauer und vollständig offengelegter Bachabschnitt

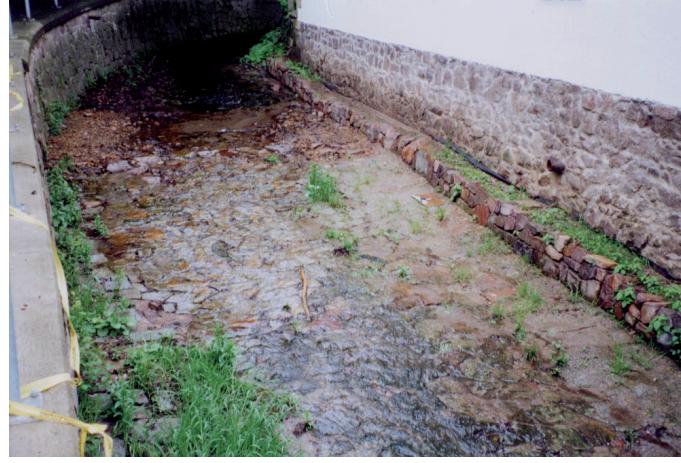
Nach der Hochwasserschadensbeseitigung: beräumtes Abflussprofil mit Berme und neu gepflasterter Sohle

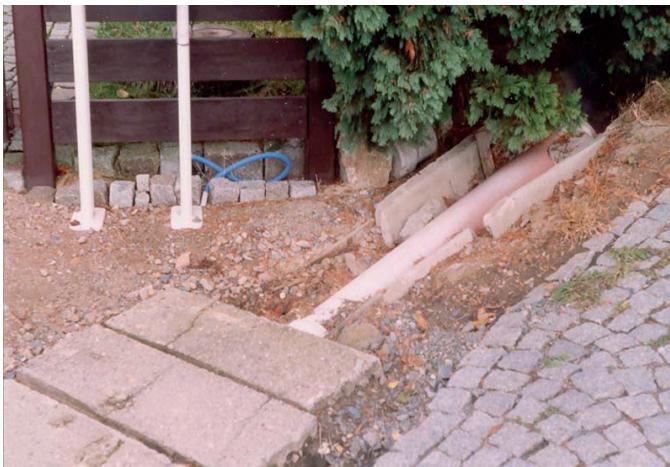
Vor der Hochwasserschadensbeseitigung: Vorhandene im August 2002 hydraulisch überlastete Verrohrung

- Situation nach Hochwasser 2002**
 - Überflutung der Anliegergrundstücke
 - Vorhandene Verrohrung beschädigt bzw. zugesetzt
 - Teilweise zerstörte Böschungssicherung

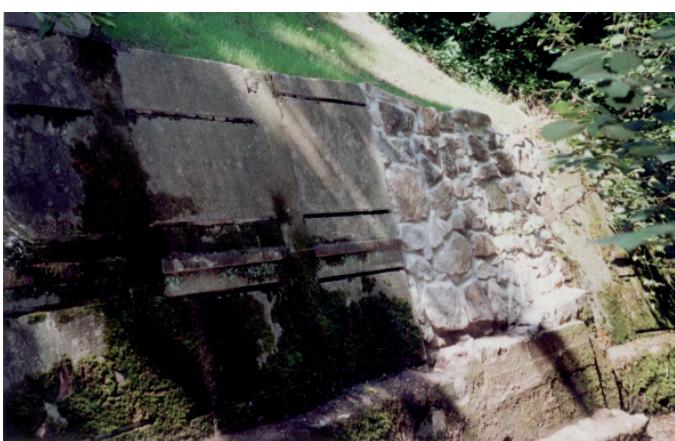
Nach der Hochwasserschadensbeseitigung: Wiederhergestellte Ufermauer mit profiliertem und gesicherter Böschung

- Rückbau der beschädigten Natursteinmauer
- Räumung der Flächen hinter dem rückgebauten Teil der Natursteinmauer
- Profilierung und Verdichtung der Böschung
- Verlegung einer Drainageleitung
- Herstellung einer Natursteinmauer bzw. Instandsetzung der Verfugung
- Böschungssicherung mit Saatgutmischung und Erosionsschutzmatten
- Entfernung des Strauchwerks aus der Mauer
- Bemessungshochwasser der Planung: nicht bemessen

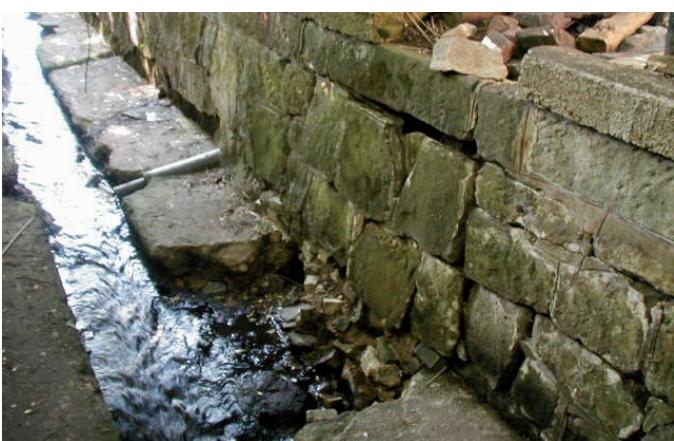
Vor der Hochwasserschadensbeseitigung: Massive Schäden am Gewässerbett und den Ufermauern

- Beschädigung der Ufermauer
- Zerstörung der Gewässersohle

- Instandsetzung der beschädigten Ufermauer in Fließrichtung links
- Rückbau der vorhandenen Uferbefestigung in Fließrichtung rechts, Aufweitung und naturnahe Sicherung
- Abbruch des unbewehrten Beton-Gerinnes
- Einbau von Störsteinen in die naturnah umgestaltete Gewässersohle
- Wiederherstellung, der als Baustelleneinrichtung genutzt und durch den Mauerrückbau unbrauchbar gewordenen städtischen Grünfläche
- Herrichtung eines abgestuften Böschungsbereiches, um die Erlebbarkeit des Weißiger Dorfbaches im öffentlichen Verkehrsraum zu ermöglichen
- Bemessungshochwasser bei der Planung: 4,2 m³/s

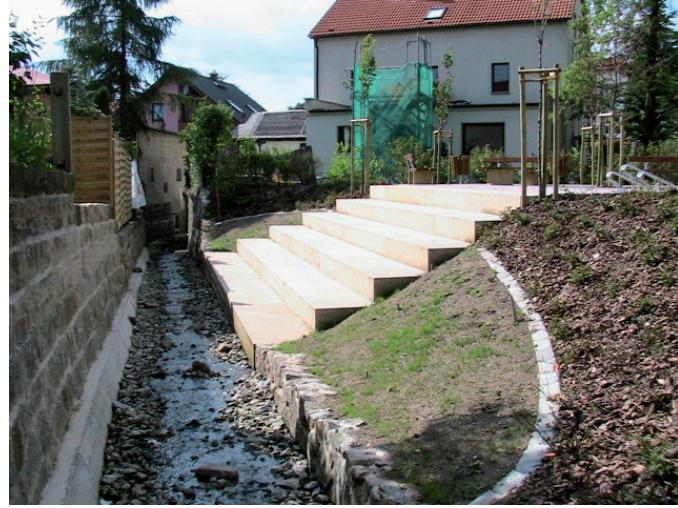
Nach der Hochwasserschadensbeseitigung: Wiederhergestelltes Gewässerbett und abgestufte Böschung

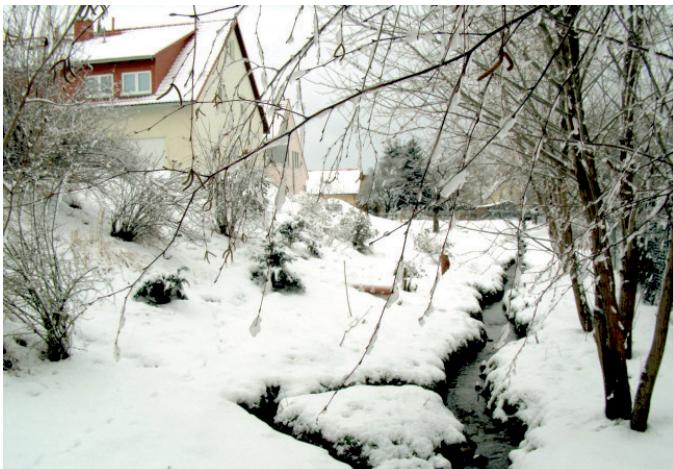
Vor der Hochwasserschadensbeseitigung: Beschädigte Böschung

- Beschädigung der Ufermauer
- Böschungsrutschungen
- Zerstörung der Gewässersohle

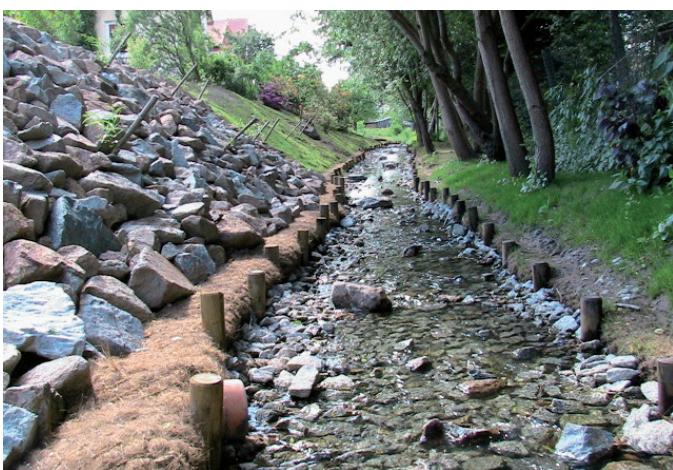
Nach der Hochwasserschadensbeseitigung: Wiederhergestelltes Gewässerbett

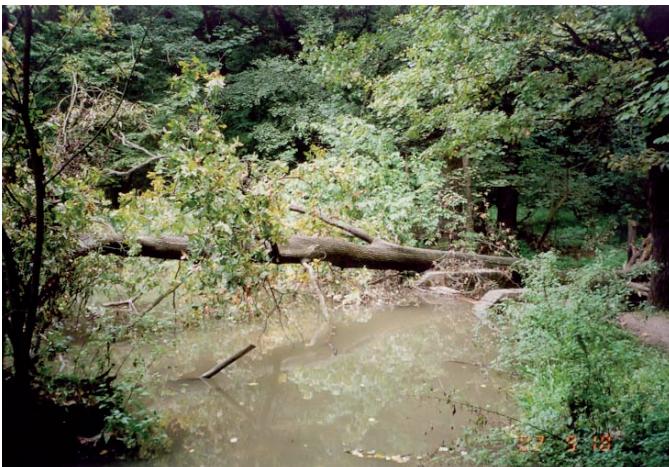
Vor der Hochwasserschadensbeseitigung: Umgestürzter Baum

- Baum umgestürzt
- Ablagerung von Unrat und Schwemmgut
- Damm und Auslaufbauwerk beschädigt

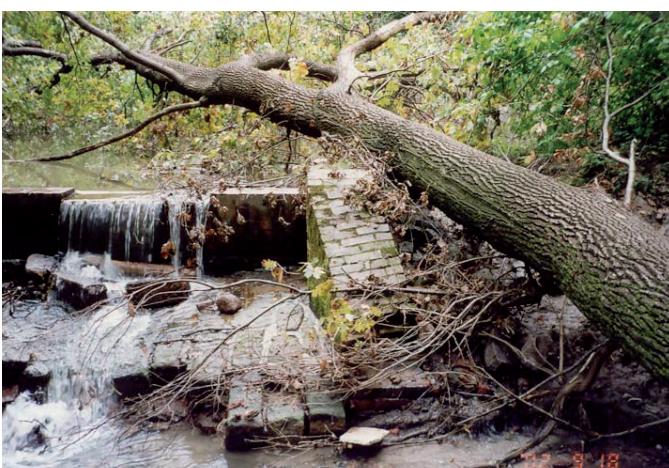
Vor der Hochwasserschadensbeseitigung: Beschädigtes Auslaufbauwerk

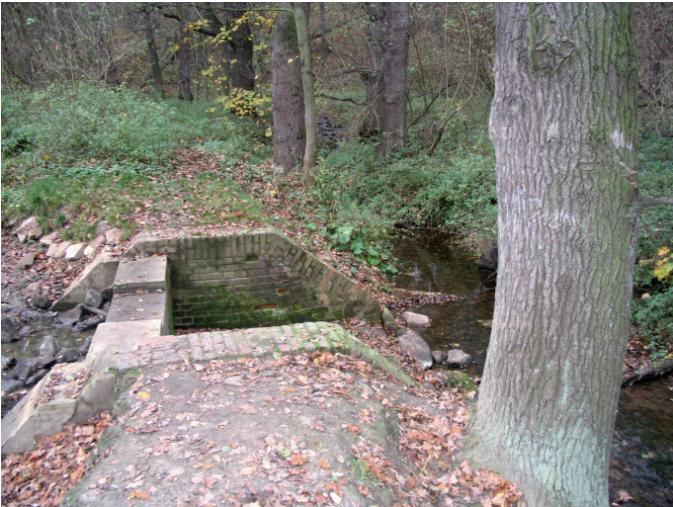
Nach der Hochwasserschadensbeseitigung: Erneuertes
bzw. neugebautes Auslaufbauwerk

■ Umbau des Teichs gemäß Maßnahmenblatt
